Prof. Lorenzo Jurina – Politecnico di Milano
*“Alcune proposte innovative per il consolidamento strutturale di edifici storici in
muratura. Il caso del Duomo di Cremona, del Duomo di Colorno (PR) e della
Chiesa di Santa Caterina a Lucca”*

**ALCUNE PROPOSTE INNOVATIVE PER IL CONSOLIDAMENTO
STRUTTURALE DI EDIFICI STORICI IN MURATURA.
IL CASO DEL DUOMO DI CREMONA,
DEL DUOMO DI COLORNO (PR) E DELLA CHIESA DI SANTA
CATERINA A LUCCA.**

Prof. Ing. Lorenzo Jurina

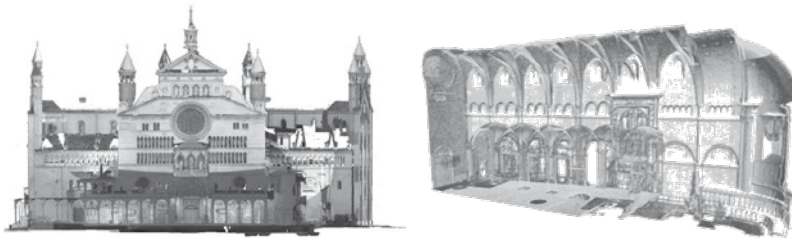
Figura 1: Restituzione di alcune viste tridimensionali con rilievo laser-scanner.

La fase iniziale è stata caratterizzata da uno studio approfondito dell'edificio. La ricerca storica è stata accompagnata da un dettagliato *rilievo geometrico* ottenuto con l'ausilio del "laser scanner" (Figura 1), strumento in grado di rilevare e restituire la posizione di milioni di punti dello spazio. L'accurata ricostruzione geometrica 3D ha permesso di formulare alcune ipotesi sull'evoluzione storica dell'edificio e sui relativi sistemi costruttivi.

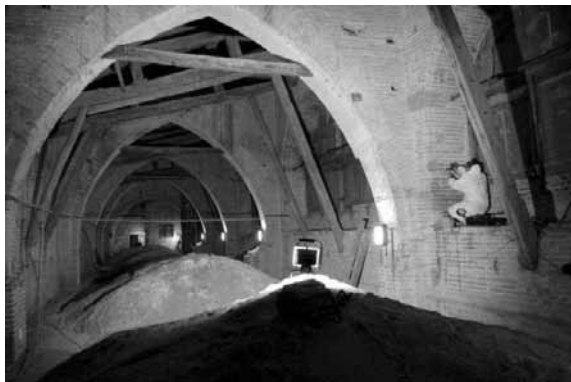
Figura 2: Esecuzione della prova con martinetto piatto singolo nei matronei.

Tali conoscenze geometriche sono state ulteriormente affiancate da un'importante *campagna diagnostica* che ha permesso di ottenere risultati utili circa le caratteristiche del terreno di fondazione, dello stato tensionale dell'edificio, del suo schema statico, nonché informazioni sulla resistenza e durabilità dei materiali impiegati. Tra le prove eseguite, quelle con i martinetti piatti hanno permesso di ricavare i valori caratteristici di resistenza a compressione delle murature (martinetti piatti doppi) e sul loro stato di sollecitazione (martinetti piatti singoli) [9]. (Figura 2)

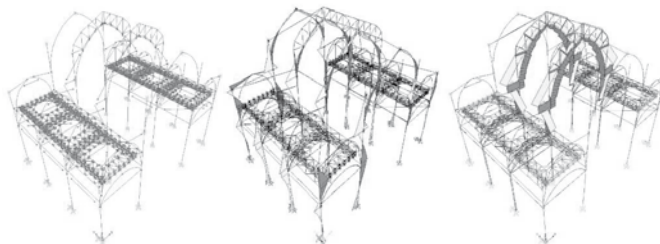
Figura 6: Modello di calcolo del Duomo e delle travi reticolari di consolidamento.

Il diaframma rigido di piano riesce a collegare le murature di elevazione e a garantire la reciproca collaborazione, portando la fabbrica verso il desiderato *comportamento scatolare* (Figura 6-7-8).

L’efficacia delle diverse soluzioni di consolidamento proposte ed adottate è stata valutata attraverso una modellazione ad elementi finiti tridimensionale dell’intero corpo di fabbrica.

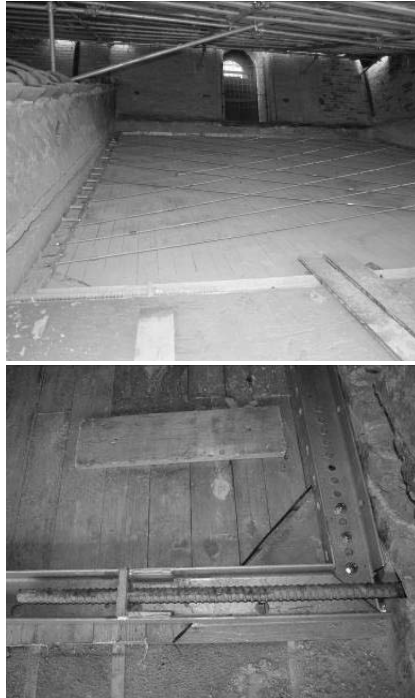
Figura 11: Immagini e dettaglio costruttivo planimetrico del doppio assito ligneo armato in copertura.

Il sistema è composto da un doppio assito ligneo collegato all'assito esistente, integrato da numerose barre diagonali incrociate con funzione di controventatura. Le barre diagonali sono collegate a profili "a U" perimetrali che "incorniciano" tutti i vari campi della copertura (delimitati dagli originali muretti tagliafuoco). Le cornici, a loro volta,

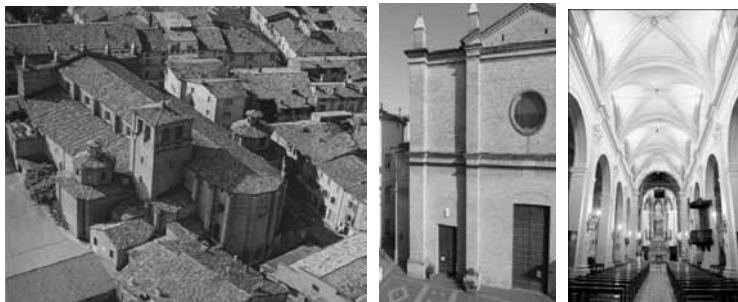
Figura 12: Vista aerea e facciata del Duomo di Colorno (PR).

Il 25 e 27 gennaio 2012 due importanti *eventi sismici* hanno interessato la provincia di Parma con un’intensità massima di magnitudo 5.4. Il Duomo di Colorno (Figura 12), edificio di origine cinquecentesca situato a pochi chilometri dall’epicentro del sisma, ha riportato considerevoli danni che lo hanno reso inagibile.

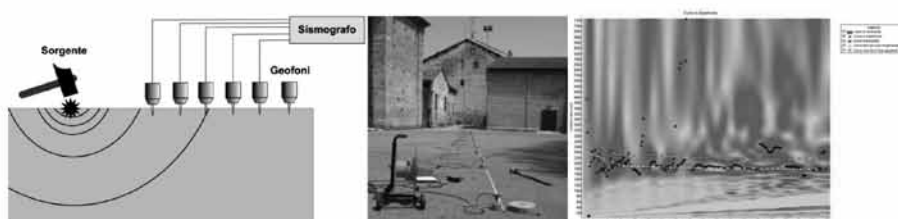
Figura 14: Schema di funzionamento della prova MASW e curva di dispersione delle velocità di propagazione ottenute.

I dati restituiti dalla prova MASW sono stati elaborati ricostruendo il profilo verticale della velocità delle onde di taglio (V_s) nel terreno limitrofo al duomo; dalle elaborazioni eseguite è stata ricavata una velocità V_s 30, pari a circa 209.6 m/s, che corrisponde ad un suolo di categoria C, ossia depositi di sabbie o ghiaie mediamente addensate o argille di media consistenza, con spessori variabili da diverse decine fino a centinaia di metri. (Figura 14) [9]

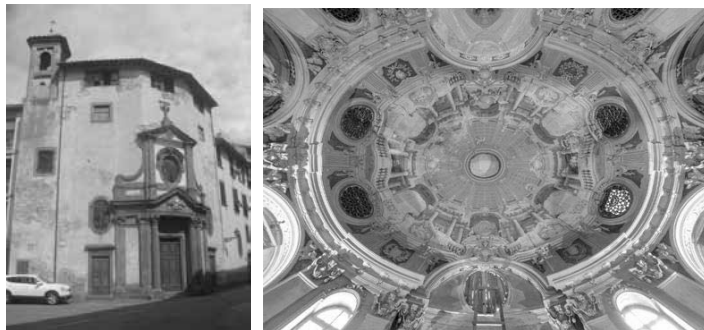
Figura 20. Vista della facciata e della cupola della Chiesa di Santa Caterina.

Il terzo caso che verrà descritto riguarda la chiesa di Santa Caterina a Lucca (Figura 20), una delle più originali realizzazioni di edilizia religiosa barocca a Lucca, un *unicum* per la soluzione della facciata, posta angolarmente, e della struttura, impostata su una pianta ovale. L'attuale configurazione della chiesa risale al 1738, anno in cui furono intraprese ampie operazioni di riorganizzazione del complesso monastico a cui è affiliata.

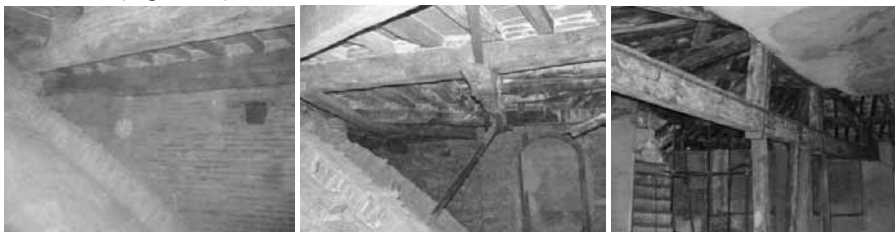
Figura 21. Viste della cupola in muratura, del solaio "ad anello" e delle capriate lignee di copertura puntellate.

A partire dalla quota d'imposta della cupola (+9,30 m), salendo verso l'alto, ai lati della cupola si incontra un primo solaio ligneo "ad anello", posto a quota +13,20 m. Tale solaio è costituito da una orditura principale di 14 travi lignee disposte a raggiera, in semplice appoggio sulla muratura perimetrale e sulla cupola. Al di sopra di esse si trovano un'orditura secondaria di travicelli, un assito ligneo ed una pavimentazione in mattonelle. (Figura 21)

Salendo ulteriormente si incontra il complesso sistema di copertura. L'orditura principale è costituita da 2 capriate lignee e da 5 falsi puntoni, sui quali poggiano gli arcarecci e l'orditura minuta. L'avanzato stato di degrado e la precarietà statica di alcuni elementi lignei hanno indotto, negli anni passati, all'introduzione di alcuni puntelli ed opere provvisorie, alcuni dei quali hanno addirittura arrecato danno alle strutture su cui poggiavano.

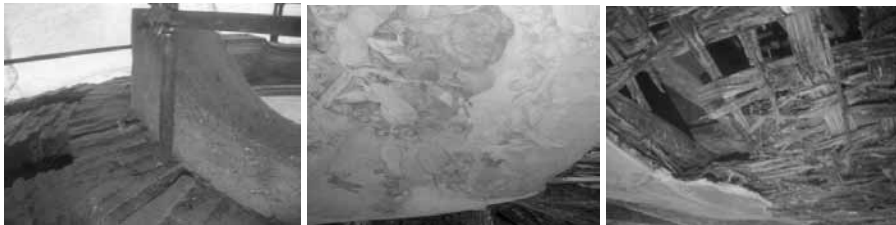
Figura 22. Oculo della cupola in muratura con la vela in cannicciato e il supporto in avanzato stato di degrado.

Un'interessante vela in cannicciato, affrescata con la raffigurazione di Santa Caterina, occupa la parte centrale del sottotetto ed è visibile dall'interno dell'aula, attraverso un oculo praticato nella cupola (Figura 22).
