CONTROLLI IN OPERA SULLE STRUTTURE

P. BARIZZA¹, E. SIVIERO²

Abstract

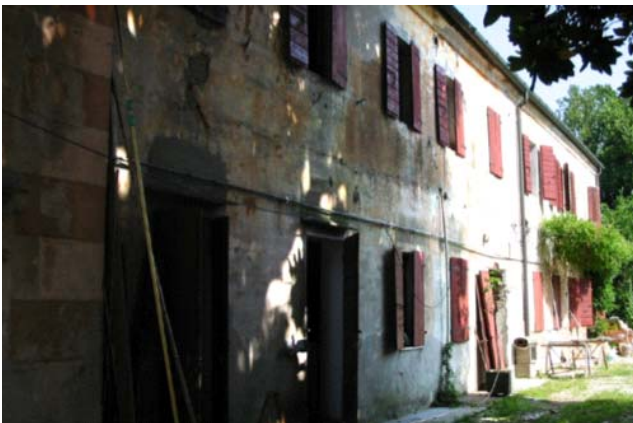
Foto 3 – Barchessa ante intervento

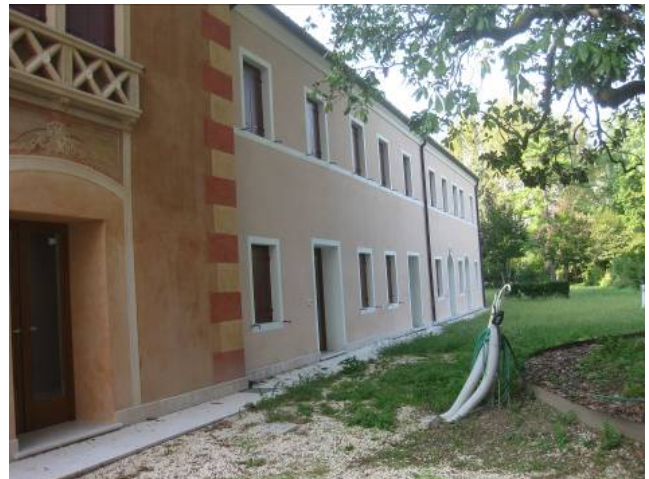
Foto 4 – Barchessa post intervento

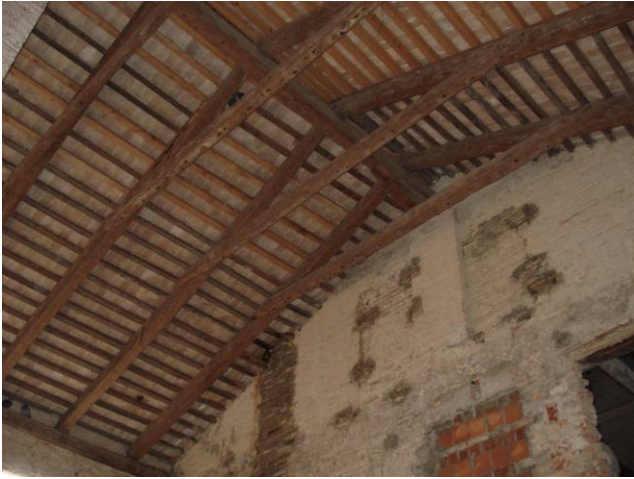
Foto 5 – Tetto barchessa ante intervento

Nel progetto la copertura era dichiarata in buone condizioni, mentre in fase realizzativa si è potuto riscontrare che alcune travi erano deteriorate in corrispondenza degli innesti sui muri perimetrali (marcescenza). Senza le prescritte autorizzazioni della Soprintendenza si è proceduto ad una sostituzione della struttura della copertura (non regolarità amministrativa) con una diversa per conformazione e qualità di materiali (reato ai sensi del Codice dei beni culturali e del paesaggio). L'unico vantaggio conseguito è stato la possibilità di inserire un soppalco (non autorizzato e pertanto irregolare). Non sono state le uniche irregolarità nel cantiere: allineamenti prospettici non rispettati, intonaci non conformi alle prescrizioni della Soprintendenza, lavorazioni non accurate, etc.

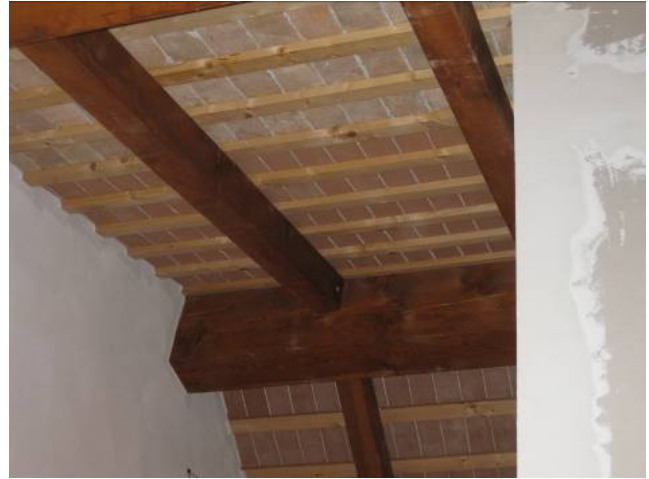
Foto 6 – Tetto barchessa post intervento

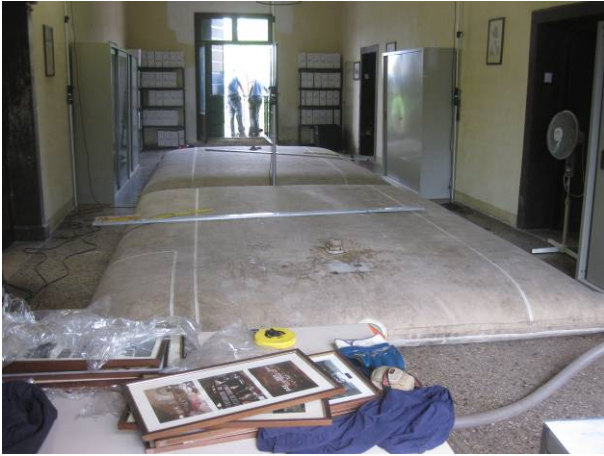
Foto 7 – Prova di carico a L+1 con comparatori puntati su L+2

E’ stato deciso fin da subito di effettuare una prova di carico, con controllo di spostamento, in modo da verificare la capacità portante in condizioni di sicurezza.

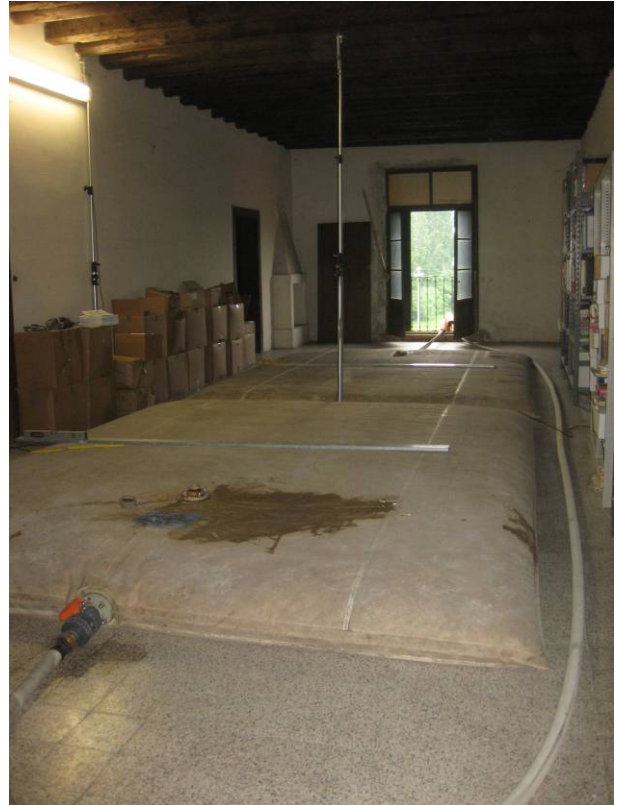
Foto 8 – Prova di carico a L+2 con comparatori puntati su L+3

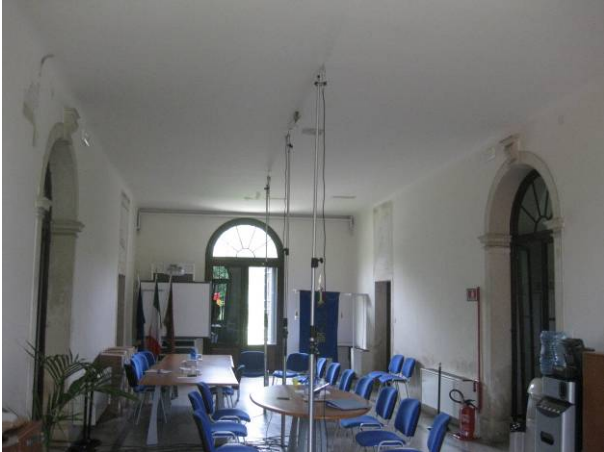
Foto 9 – Prova di carico a L+1 con comparatori puntati sotto L+1 per verificare comportamento controsoffitto

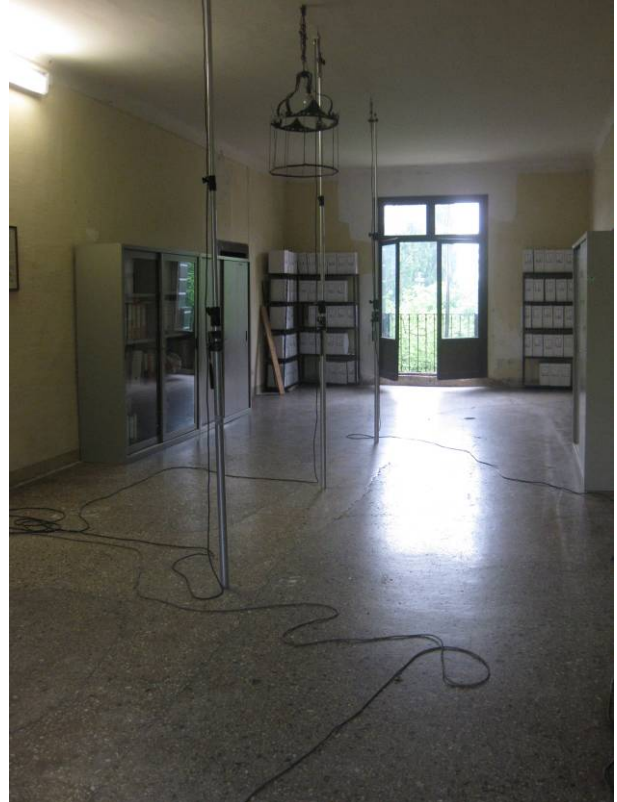
Foto 10 – Prova di carico a L+2 con comparatori puntati sotto L+2

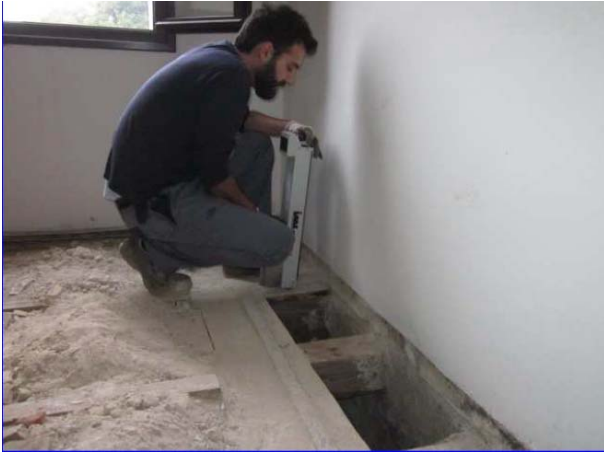
Foto 11 – Test Resistograph

Oltre alle situazioni di degrado palesi, sono state eseguite analisi resistografiche e prelievi di campioni per analisi istologiche in laboratorio.

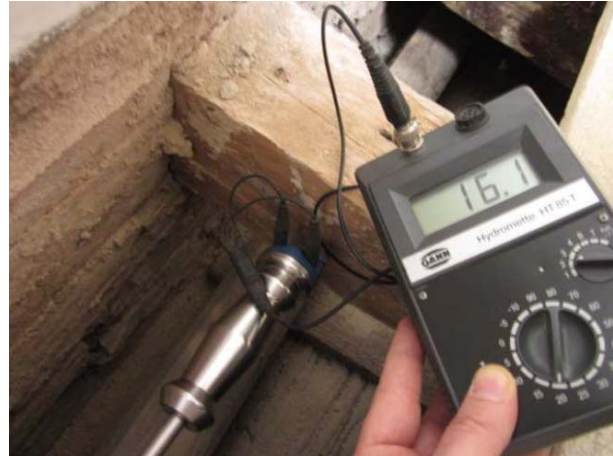
Foto 12 – Test umidità

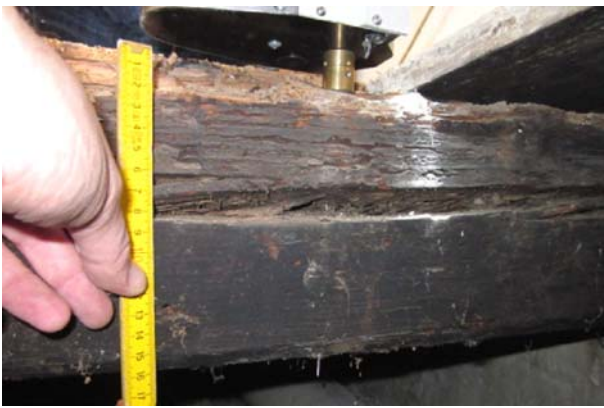
Foto 13 – Test Resistograph su trave fratturata
