ERRORI FREQUENTI NELLE STRUTTURE IN C.A.

S. Tattoni

Politecnico di Milano, Dipartimento ABC, Milano, Italy

IV CONVEGNO DI INGEGNERIA FORENSE
 VII CONVEGNO SU CROLLI, AFFIDABILITÀ STRUTTURALE, CONSOLIDAMENTO
 POLITECNICO DI MILANO, 14-16 SETTEMBRE 2017

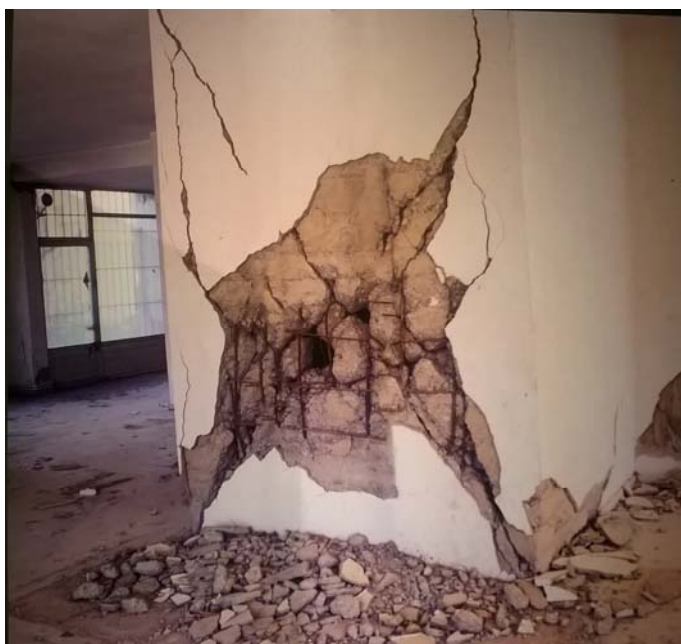
Armatura inadeguata a taglio

L'elemento verticale, molto rigido e tozzo, è stato sollecitato durante il sisma da un'azione di taglio non supportata da un'adeguata armatura trasversale.

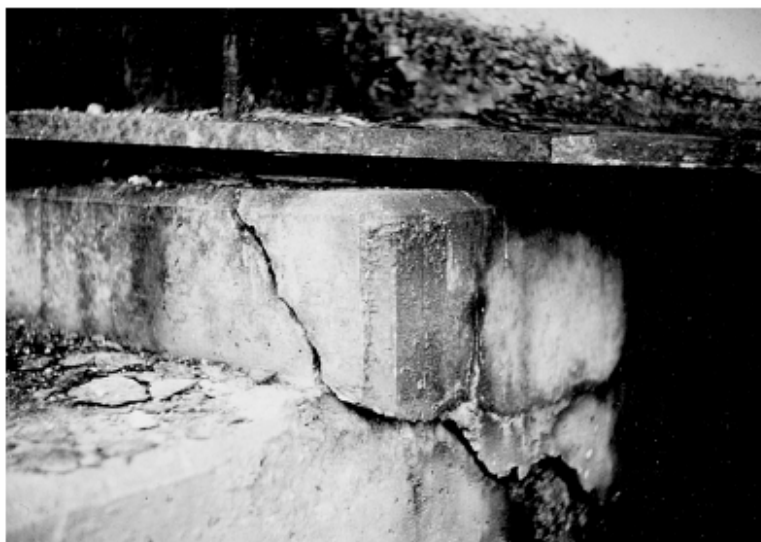
Reazione di appoggio concentrata

Baggiolo in c.a. con fessure inclinate causate da effetti locali di concentrazione degli sforzi (nella foto appoggio di una trave a doppio T in acciaio).
Le fessure indicano **non adeguata armatura di «frettage»**.

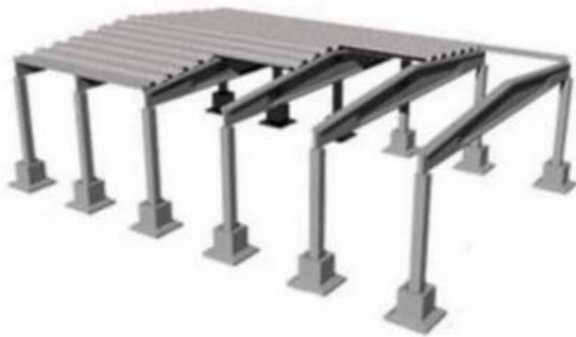
Sottrazione di appoggio

Le forze di inerzia indotte dal sisma superano la forza di attrito esercitata dal semplice appoggio e provocano la caduta della copertura.

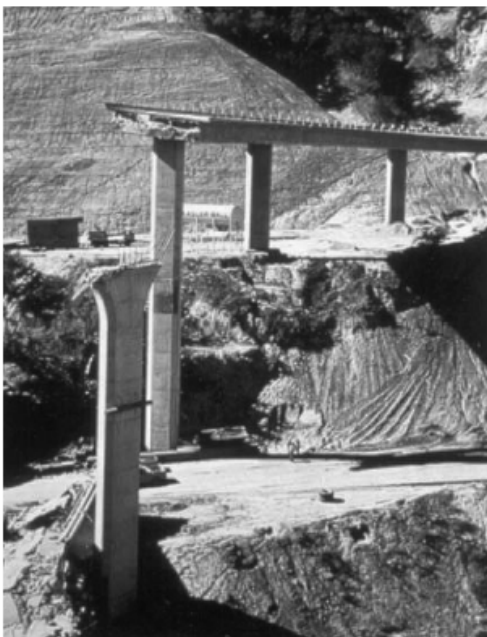
Sottrazione di appoggio

La capacità di un ponte di sostenere l'azione sismica dipende in larga misura dalla larghezza degli appoggi intermedi e sulle spalle, nonché dalla capacità di spostamento e dalla resistenza di elementi di ritenuta e chiavi di taglio. In caso di sisma di forte entità può verificarsi **la caduta delle travi dalle loro sedi** (appoggi).

Fig. 2.4—Collapse of a bridge superstructure due to inadequate expansion joint details. (Courtesy of University of California, San Diego.)

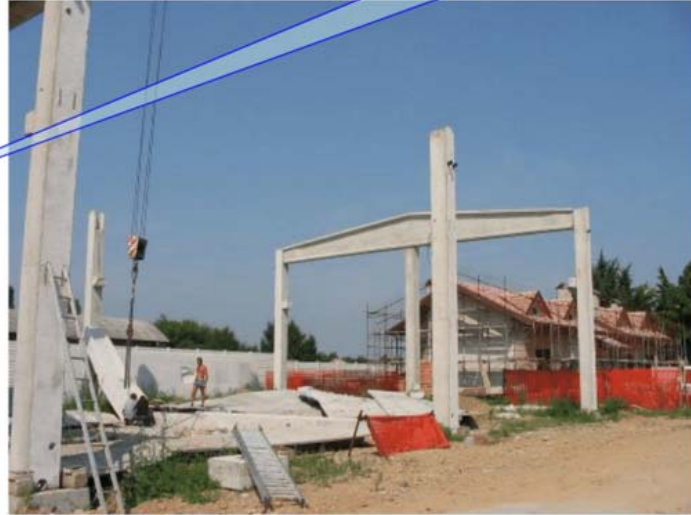
Insufficiente lunghezza dell'appoggio

Rottura del calcestruzzo per insufficiente lunghezza dell'appoggio.

Successiva rottura della mensola per la caduta della capriata.

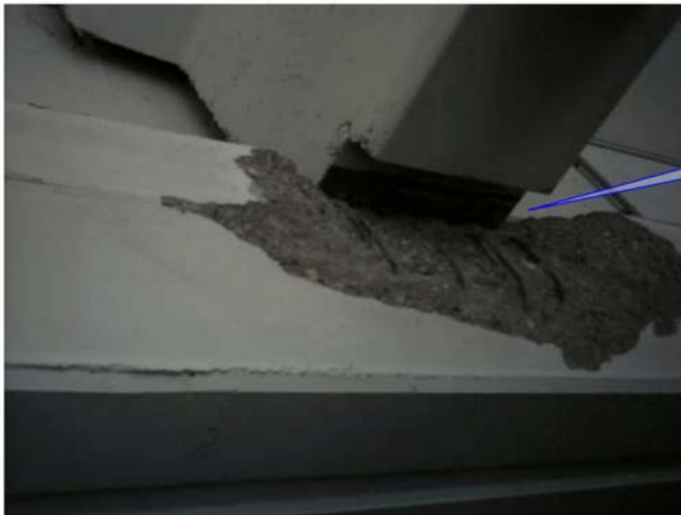
Insufficiente lunghezza dell'appoggio

Rottura della mensola per insufficiente lunghezza dell'appoggio.

Reazione d'appoggio molto esterna.

Il danno si ripete per diverse decine di volte nella copertura del piano interrato di un grande centro commerciale.

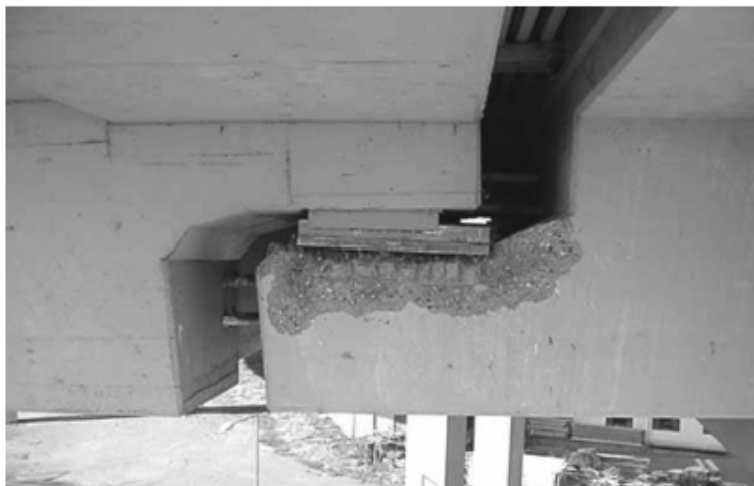
Inadeguati apparecchi di appoggio

Fig. 2.11—Damage at Fourth Avenue on-ramp in 2001 Nisqually earthquake. (Courtesy of Washington Department of Transportation.)

L'effetto di trascinamento dell'impalcato sulle mensole Gerber con appoggio non adeguato ha provocato danni all'elemento di supporto.

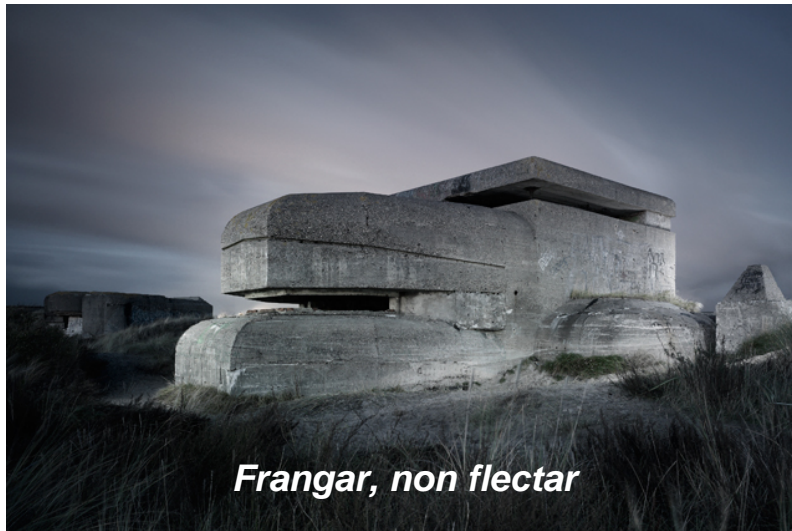
Deformabilità

L'aspetto generalmente massiccio delle strutture in c.a., specie nel caso delle prime costruzioni, ha indotto i progettisti a dare per scontato che le strutture in c.a. fossero molto (o infinitamente) rigide.

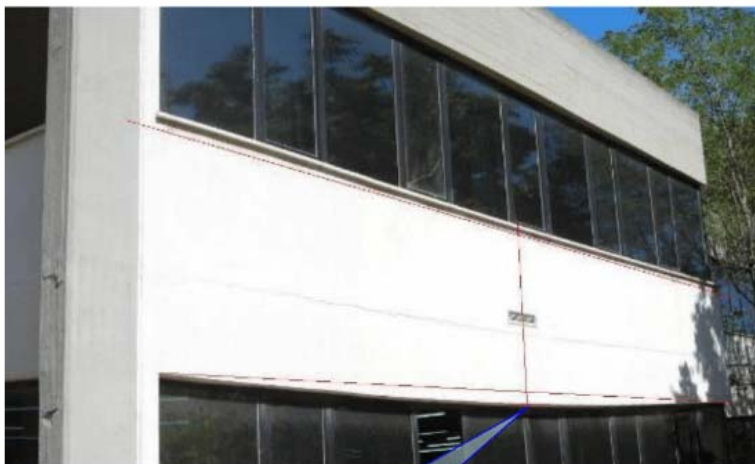
Freccia di diversi centimetri.

Soletta in latero-cemento con luce di 8 m circa. Problemi anche con l'integrità e la funzionalità della finestra a nastro.

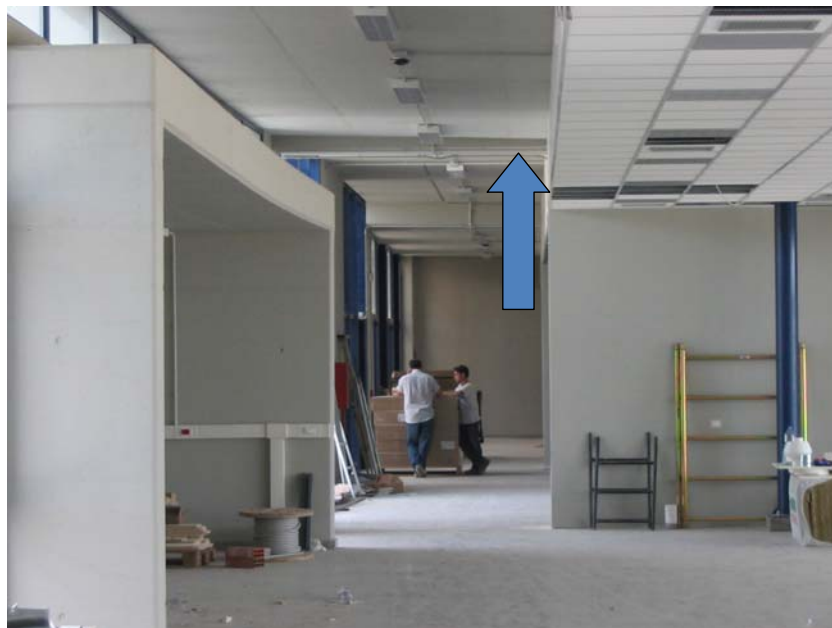
Deformabilità piastra nervata - 2

La piastra mostrava frecce elevate per soli pp + permanenti.

- Resistenza del cls. accettabile per lo stato di sollecitazione, ma leggermente inferiore a quella prescritta.
- Miscela del conglomerato poco compatta.
- Estesa fessurazione delle nervature di cls.
- Non adeguata valutazione della deformabilità
- Non accurata valutazione dell'appoggio puntiforme della soletta sui pilastri.
- Errata scelta progettuale: con luci di 14 m si doveva adottare la precompressione.

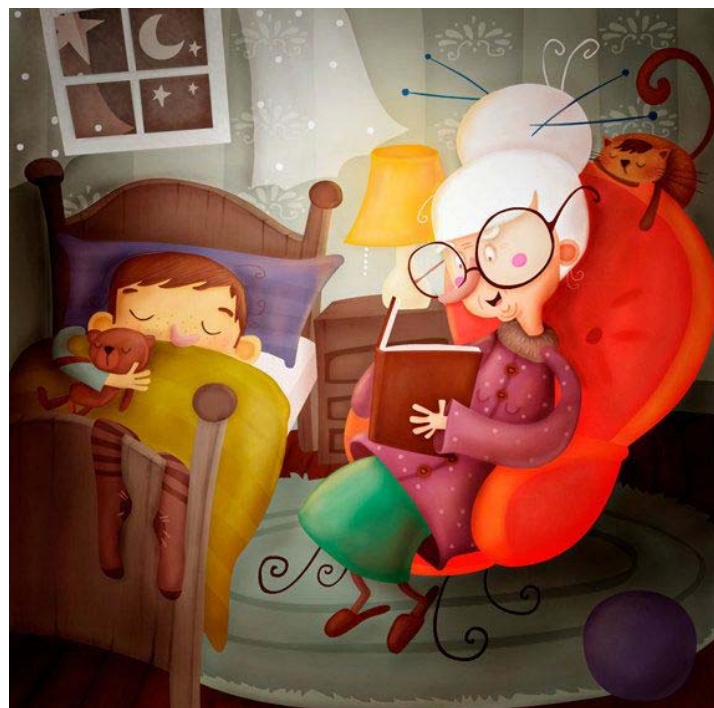
Durabilità del c.a.

... inizialmente e per molti anni si pensò che il calcestruzzo armato potesse avere **una vita eterna** ...
... e così **calcestruzzo e acciaio vissero felici e contenti!**

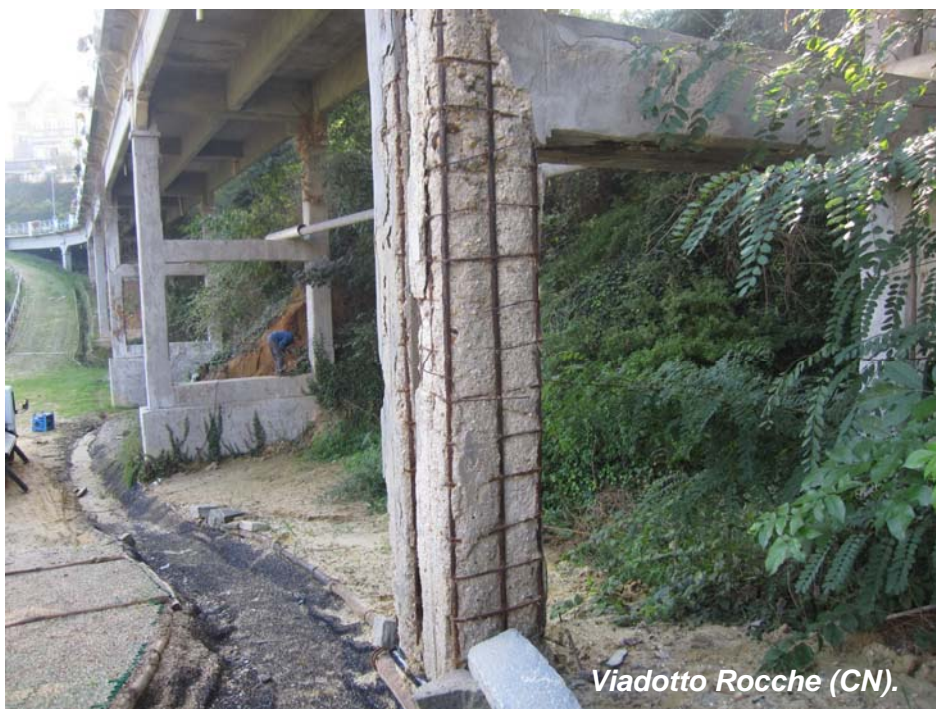
Effetti della corrosione

Viadotto Rocche (CN).

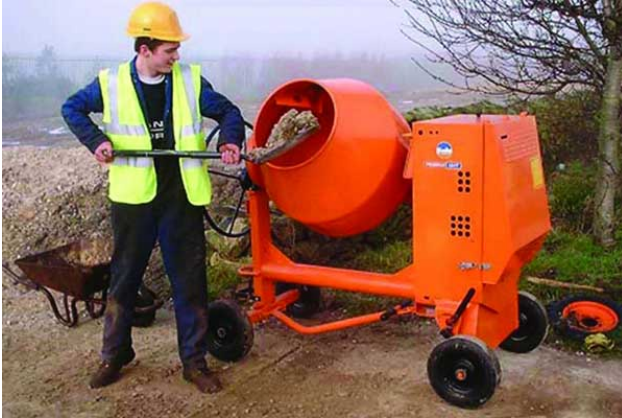
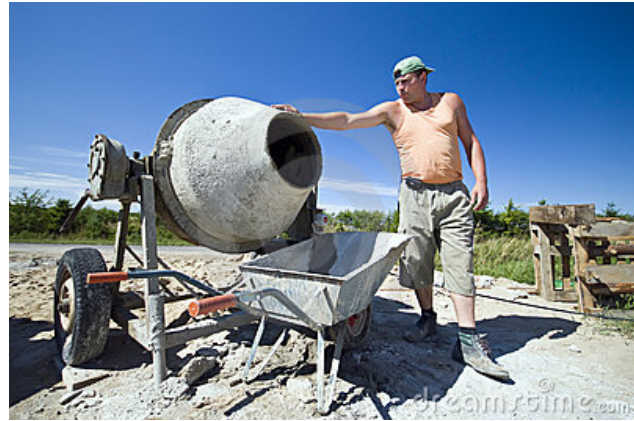
Difetti esecutivi: tecnologia del cls.

Esiste poi una vasta casistica di errori legati alla scarsa cura nella scelta del mix design (**progettazione**), della posa in opera e del “curing” del cls. (**esecuzione**).

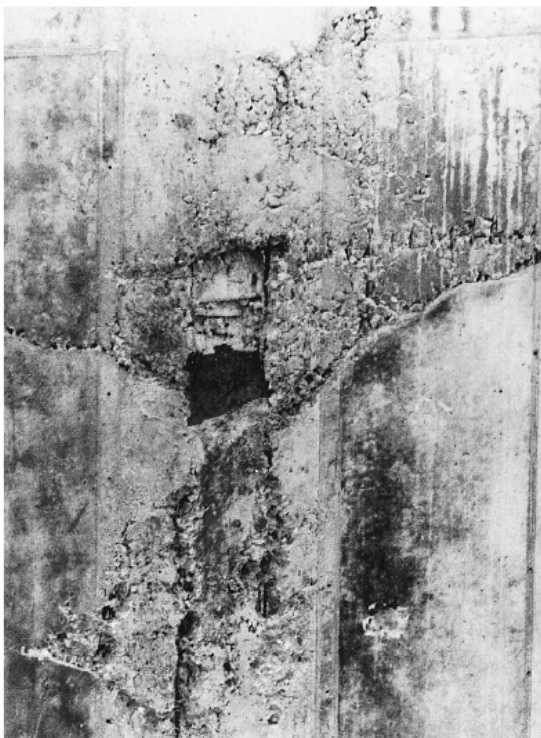
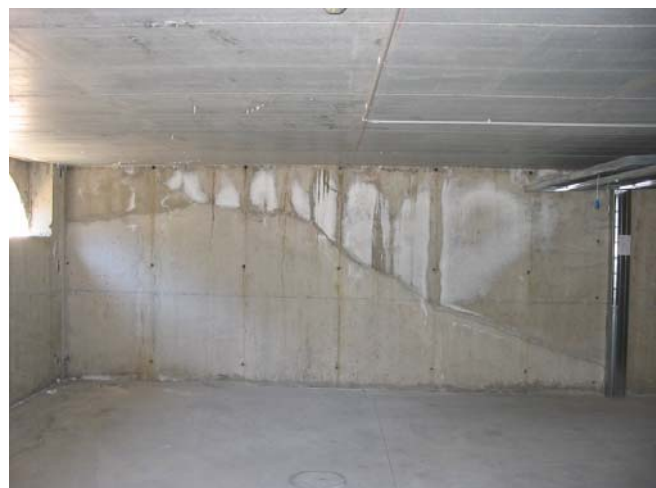
Difetti esecutivi: ripresa di getto

Una ripresa di getto non adeguata crea una sezione di discontinuità che riduce le capacità resistenti dell'insieme strutturale e facilita il passaggio di acqua aggressiva.
