MONITORAGGIO VIBRAZIONALE
EDIFICIO DI CIVILE ABITAZIONE
XXXXXXXX (XX)

PROVA N. xxx/xx

Monitoraggio casa di civile abitazione (xxxxxxxx)

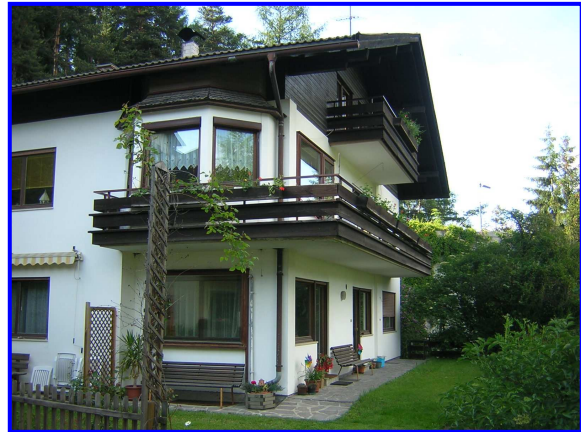
La struttura in esame è costituita da un edificio con due piani interrati e due fuori terra.

I muri controterra dello scantinato sono in calcestruzzo armato mentre quelli dei piani superiori sono in muratura di laterizio.

Le fondazioni, i pilastri e le travi sono in c.a.

La copertura ha struttura principale e secondaria in legno.

Vista dell'edificio

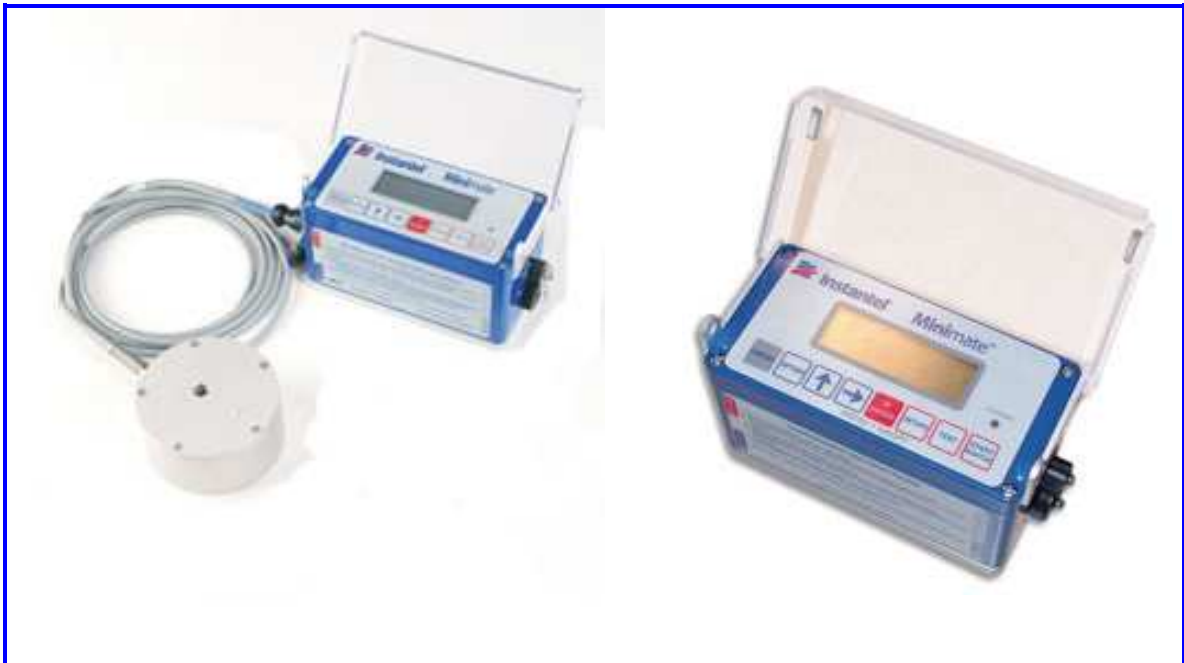
La strumentazione impiegata per le rilevazioni risponde alle norme IEC 184, 222, 225, ed è composta da due apparecchiature Minimate Plus e Minimate DS-077.

Ognuna di esse è composta da una batteria interna ricaricabile con alimentazione 12 V e da 3 geofoni posti nelle tre direzioni cartesiane, che nel caso del Minimate DS-077 sono contenuti all'interno della macchina, a differenza del Minimate Plus nel quale i sensori sono esterni per favorire i diversi posizionamenti sul piano dei sensori.

Il Minimate Plus è collegato ad un modem GSM, che permette, dal Centro di Calcolo 4 EMME di Bolzano, di scaricare tutte le rilevazioni sperimentali e modificare la configurazione di acquisizione.

Apparecchiatura Minimate Plus e Minimate DS-077

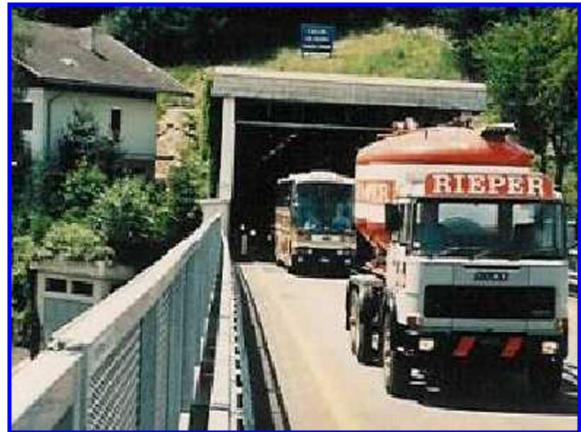
E' stata considerata quale sorgente di vibrazione il passaggio dei mezzi veicolari sulla SSxxx collocata rispetto ai punti di misura come riportato nel disegno del paragrafo 2.2.

Passaggio di mezzi sulla S.S. xxx

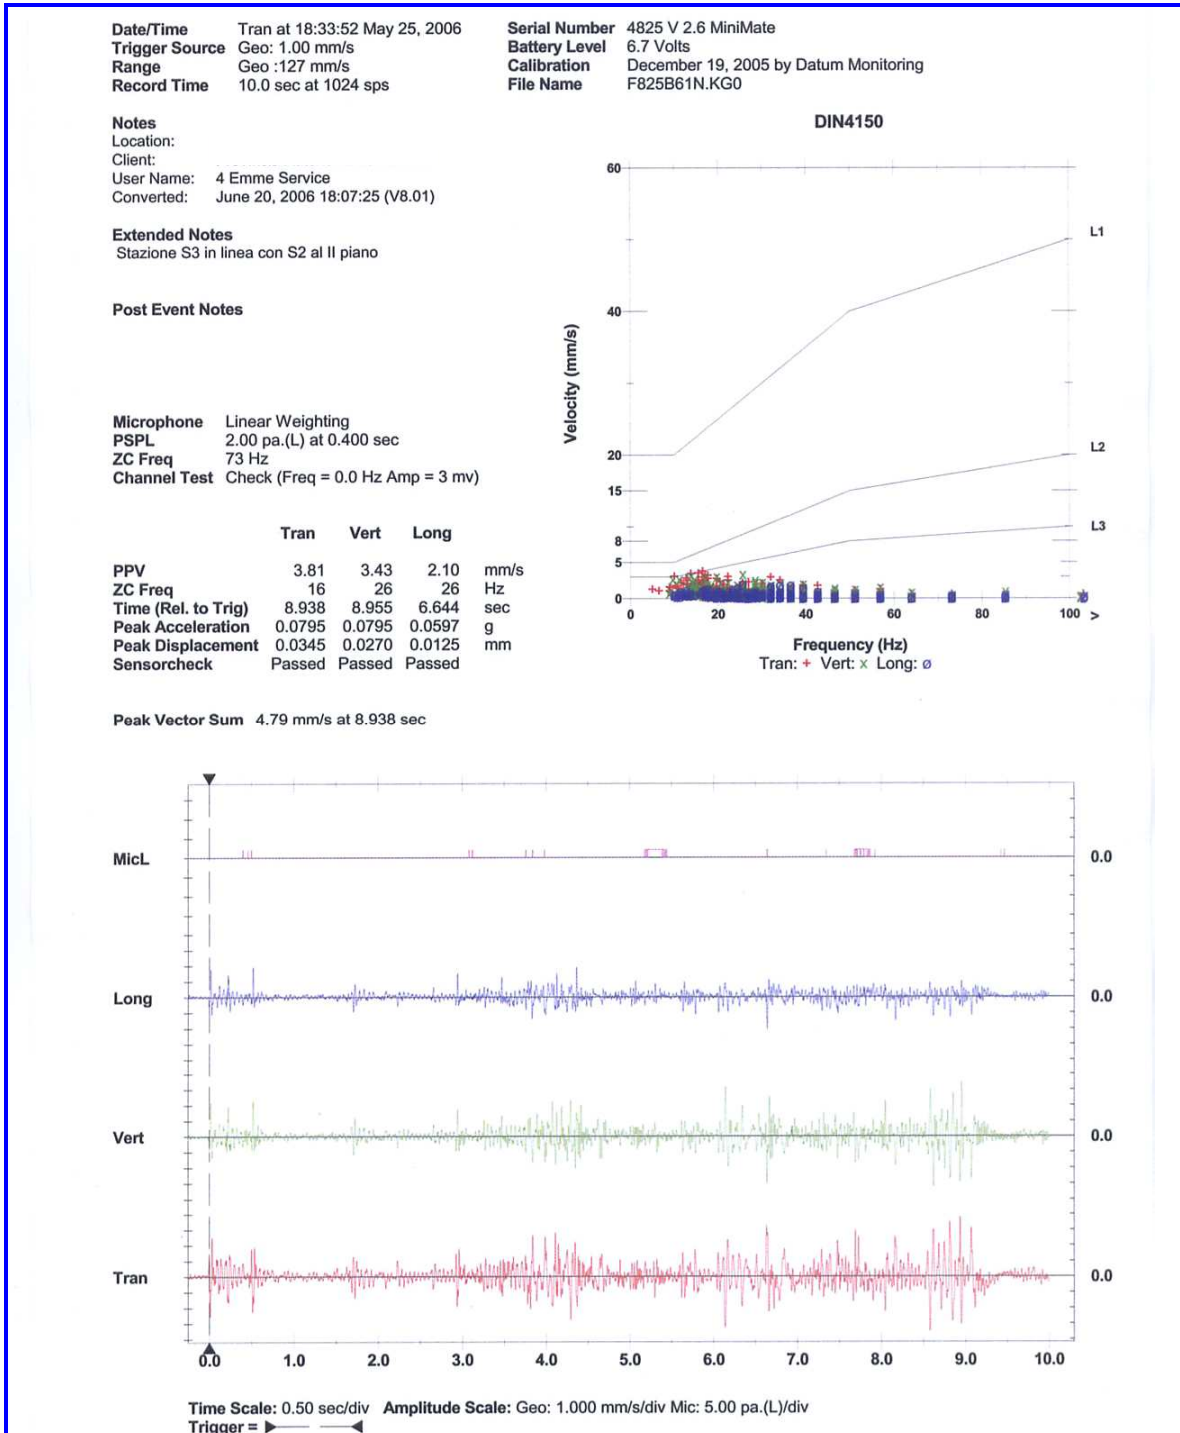
Dalla prima riga in poi si possono notare la data e l'ora di acquisizione, la soglia limite di acquisizione ed altre informazioni di tipo tecnico.

Più sotto nelle diverse colonne che indicano le tre direzioni cartesiane sono riportate in successione il valore di velocità massima rilevato, con la relativa frequenza e intervallo di tempo da inizio acquisizione, nonché il picco di accelerazione e spostamento.

Il grafico riporta il segnale acquisito dove in ascissa abbiamo il tempo in un intervallo di 10 secondi ed in ordinata la velocità con una suddivisione pari a 1,0 mm/s/div.

Viene riportato anche lo spettro del segnale acquisito, in un campo di 0-100 Hz, sovrapponendolo alle linee limite indicate nelle norme.

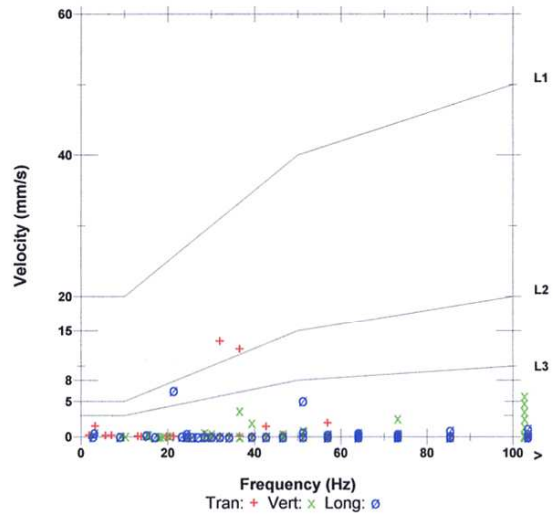
In cantina, angolo della casa più vicino alla probabile sorgente

Tran	Vert	Long	
PPV	13.5	5.79	6.59	mm/s
ZC Freq	32	>100	21	Hz
Time (Rel. to Trig)	0.018	0.019	0.022	sec
Peak Acceleration	0.540	0.565	0.341	g
Peak Displacement	0.0612	0.0149	0.0253	mm
Sensorcheck	Passed	Passed	Passed	
Frequency	7.5	7.5	7.2	Hz
Overswing Ratio	3.7	3.6	4.1

Peak Vector Sum 14.7 mm/s at 0.018 sec

Stazione S2 posta in cantina – 23 giugno 2006 ore 12.41

Nel periodo del monitoraggio, 7 giorni, sono state quindi due le acquisizioni che hanno superato la soglia limite, una rilevata in cantina a livello delle fondazioni e una misurata sul pavimento del II piano.

In sintesi si può affermare che dalle rilevazioni effettuate, gli effetti delle vibrazioni sull'edificio sono trascurabili e non si individuano situazioni di pericolosità.

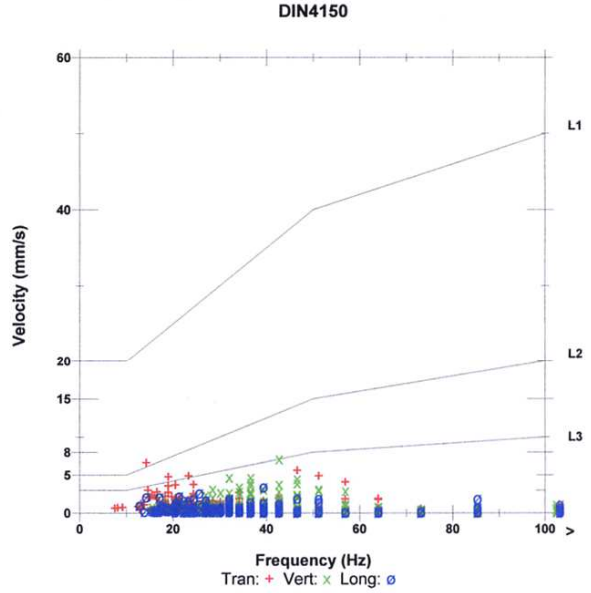
Tran	Vert	Long	
PPV	6.60	7.11	3.43	mm/s
ZC Freq	14	43	39	Hz
Time (Rel. to Trig)	9.937	9.906	9.919	sec
Peak Acceleration	0.179	0.159	0.106	g
Peak Displacement	0.0616	0.0244	0.0230	mm
Sensorcheck	Passed	Passed	Passed	
Frequency	8.0	7.7	7.8	Hz
Overswing Ratio	3.1	3.7	3.8

Peak Vector Sum 7.52 mm/s at 9.907 sec

Stazione S3 posta al II piano – 25 maggio 2006 ore 18.34

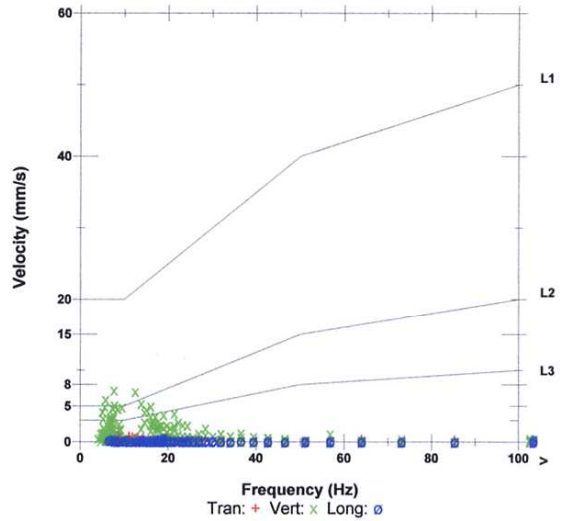
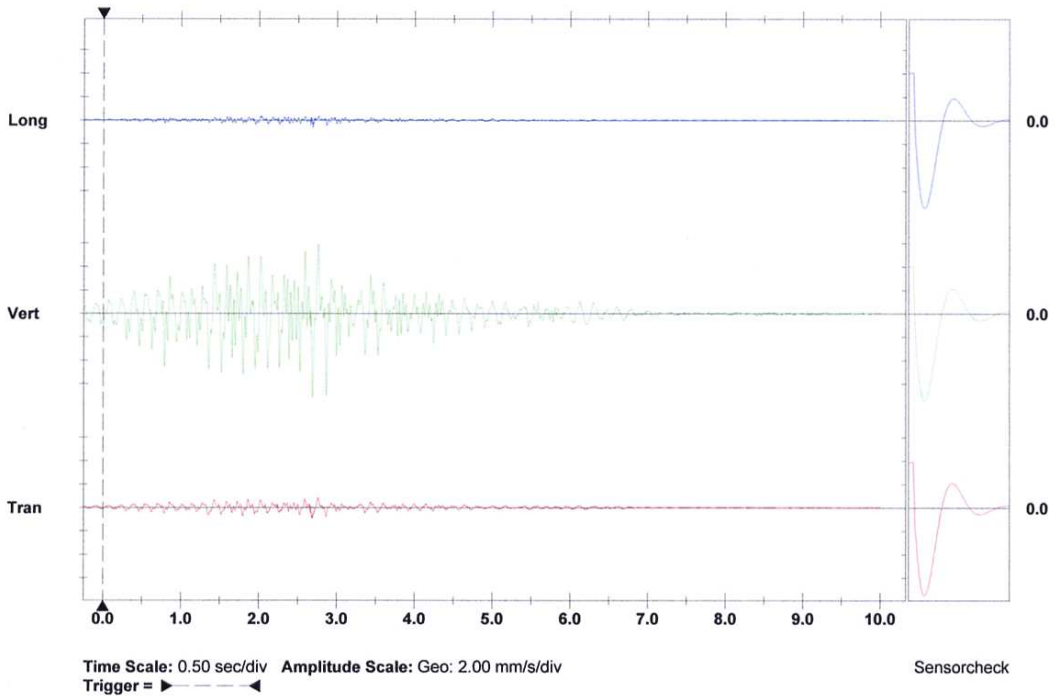
Tran	Vert	Long	
PPV	0.937	7.19	0.603	mm/s
ZC Freq	8.5	7.6	19	Hz
Time (Rel. to Trig)	2.692	2.688	2.688	sec
Peak Acceleration	0.0249	0.0862	0.0315	g
Peak Displacement	0.0149	0.0975	0.00634	mm
Sensorcheck	Passed	Passed	Passed	
Frequency	7.5	7.5	7.3	Hz
Overswing Ratio	3.6	3.5	4.0

Peak Vector Sum 7.26 mm/s at 2.688 sec

Stazione S2' posta al I piano sul balcone – 11 giugno 2006 ore 22.40

Sul balcone del primo piano è stata superata 3 volte nell'arco di tre giorni.

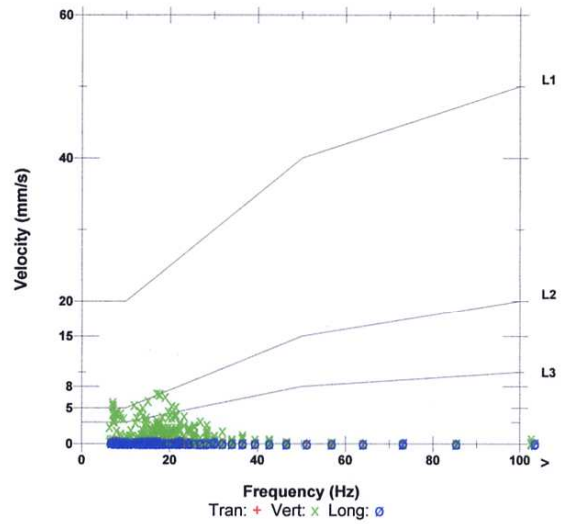
Tran	Vert	Long	
PPV	0.730	7.06	0.492	mm/s
ZC Freq	18	17	22	Hz
Time (Rel. to Trig)	2.498	2.497	2.348	sec
Peak Acceleration	0.0149	0.0945	0.0149	g
Peak Displacement	0.00627	0.0854	0.00798	mm
Sensorcheck	Passed	Passed	Passed	
Frequency	7.5	7.5	7.3	Hz
Overswing Ratio	3.5	3.4	3.8

Peak Vector Sum 7.11 mm/s at 2.497 sec

Stazione S2' posta al I piano sul balcone – 12 giugno 2006 ore 12.52
