RIPARAZIONE E CONSOLIDAMENTO DEL SOVRAPPASSO FERROVIARIO DELL'ARCA A PISTOIA

SOMMARIO

Il sovrappasso dell'Arca a Pistoia è un attraversamento vitale della città che mette in comunicazione le zone attraversate dalla ferrovia che collega Firenze a Pisa.

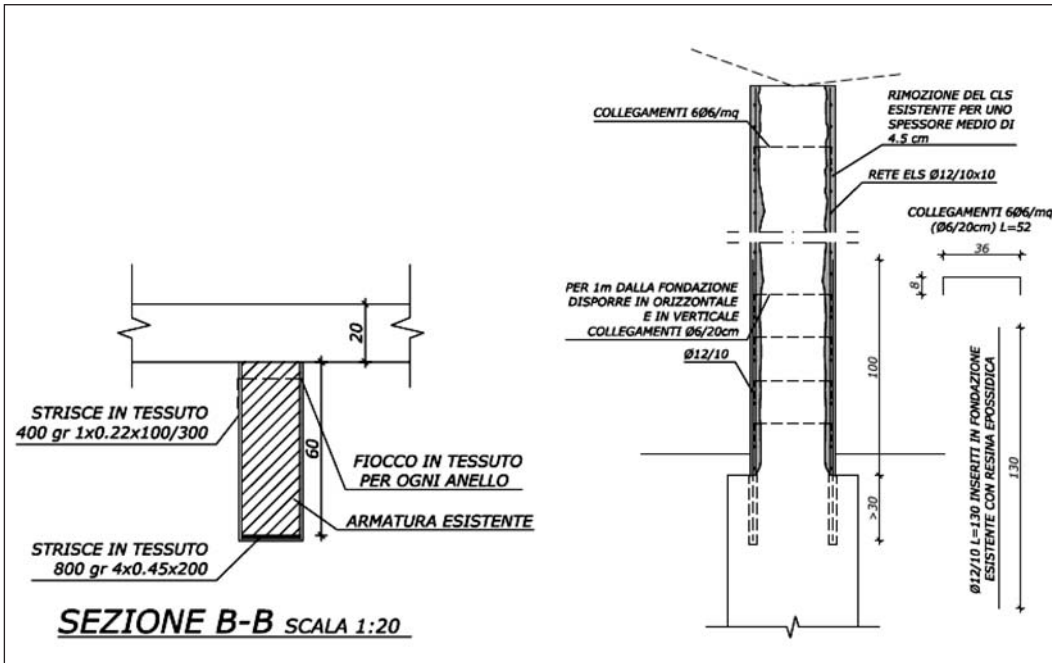
Fig. 16: Sezione principale dell'impalcato e della pila

I calcoli svolti hanno permesso di portare il valore delle caratteristiche resistenti al doppio di quelle relative all'armatura ridotta del 30% per effetto della corrosione, in tal modo recuperando la differenza causata dalla carenza iniziale di progetto (circa 30%) e della riduzione dovuta alla corrosione (circa 20%).
