La Società *4 EMME Service S.p.A.* specializzata nell'esecuzione di prove sperimentali, è stata incaricata dall'impresa Cooperativa Di Costruzioni xxxxxxxxxxxxxxxx di eseguire una serie di indagini in sito necessarie alla verifica della tenuta all'acqua delle facciate continue poste sul prospetto ovest dell'edificio scolastico sede dell'Istituto Tecnico Industriale "Galileo Galilei", sito in Bolzano, via Luigi Cadorna.

Le indagini sono state condotte secondo la Norma UNI EN 13051 – 2002 allo scopo di identificare eventuali punti di infiltrazione di acqua sulle facciate continue.

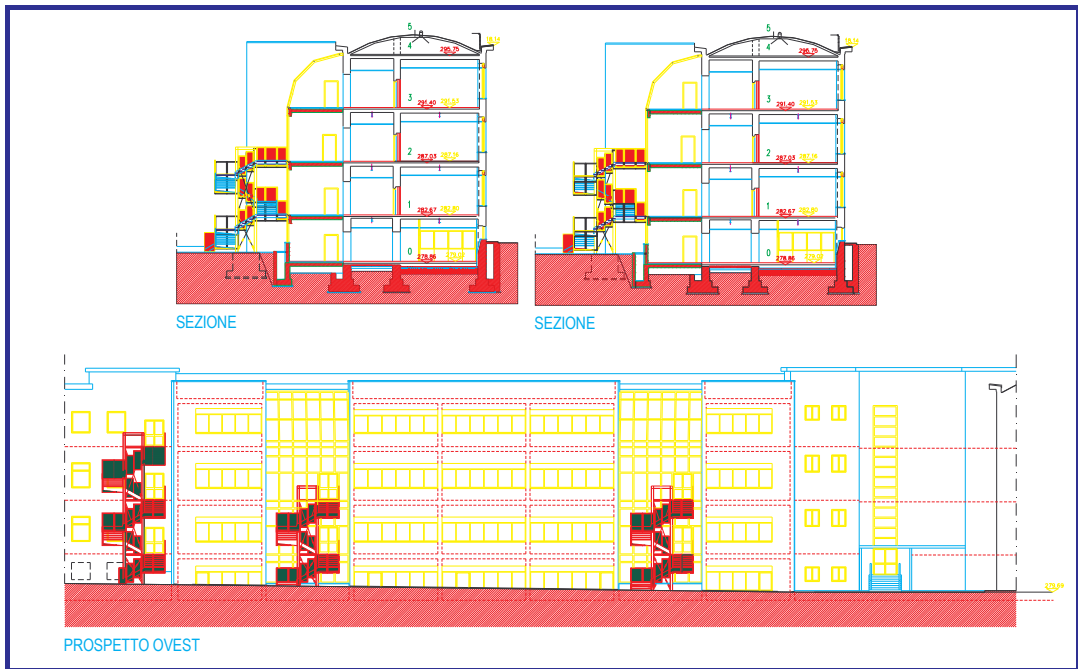
Sono state identificate 6 aree di prova, 4 sulla facciata destra e 2 sulla facciata sinistra del prospetto ovest.

Prospetto e sezioni dell'edificio
