**Giornata di studi: IL CASTELLO E IL PARCO VISCONTEO**  
**Pavia, 31 marzo 2008. Castello Visconteo, Sala conferenze.**

**“IL RESTAURO DI UN RESTAURO”**  
**nella torre sud-ovest del Castello di Pavia**

Lorenzo Jurina  
Politecnico di Milano – DIS

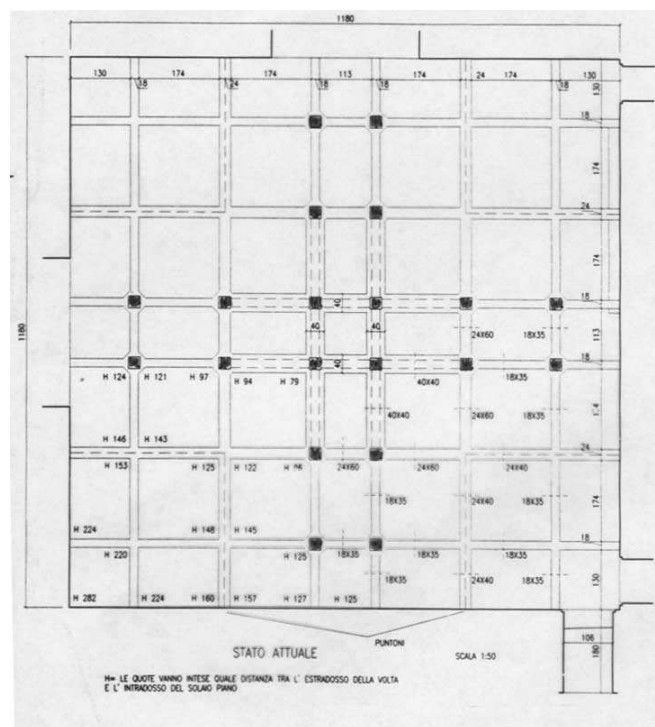
I disegni di progetto prevedono la posa di otto travi per lato (con interasse di 131 cm) e l'inserimento di venti tiranti, collocati nei punti di incrocio delle travi centrali. In corso d'opera sono compiute alcune varianti: le travi, invece di otto, sono realizzate in numero di sei e vengono aggiunti due puntoni inclinati per ogni lato, con lo scopo di offrire una serie di appoggi intermedi e di diminuire così la luce libera del solaio.

**6. Graticcio in cemento armato, progettato da Annoni.**

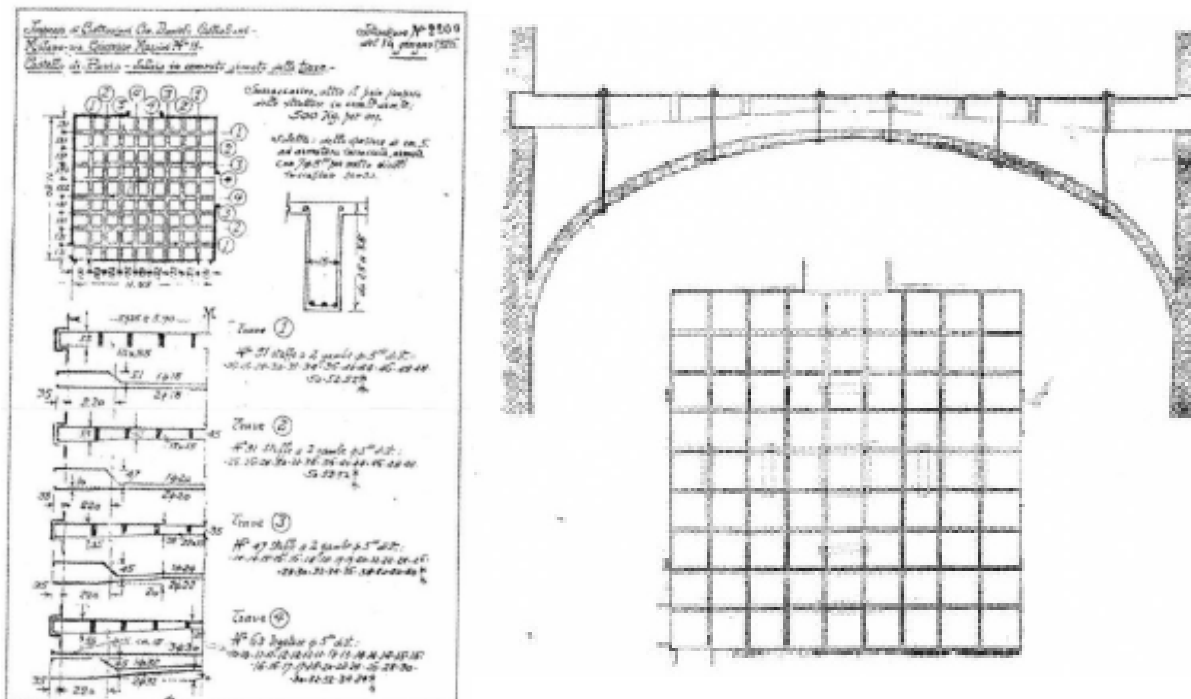
7. Disegni di progetto del graticcio in cemento armato di Annoni.

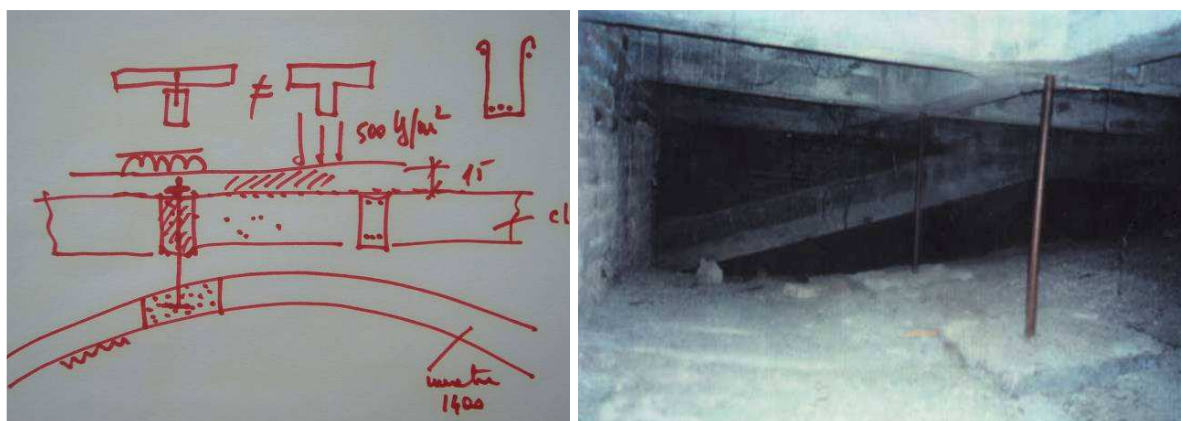
8. Schema statico e immagine dell'intervento di Annoni.

Anche l'adozione di puntoni inclinati in c.a. per il sostegno del graticcio comporta nuove spinte orizzontali per le pareti della torre, nella stessa direzione delle forze già esercitate dalla volta. Inoltre, il getto della piastra in calcestruzzo di 10 cm di spessore, al di sopra del graticcio, non mostra alcuna ammorsatura o staffatura con la parte sottostante. Questo fatto comporta un notevole carico permanente sulle travi, senza fornire, al tempo stesso, quell'incremento benefico di momento d'inerzia, quindi di rigidità, che il mutuo collegamento avrebbe consentito. Un ulteriore elemento sfavorevole riguarda i 20 tiranti verticali (di diametro pari a 30 mm), che si presentano liberi di scorrere all'interno del nodo di incrocio tra le travi del graticcio, ma sono invece contenuti, senza alcuna possibilità di movimento, nella piastra soprastante. Si tratta in sostanza di un vincolo bilatero, e non monolatero, tra volta e graticcio, in che implica che le barre metalliche vengono assoggettate a carico sia che gli estremi si allontanino che si avvicinino. Anche l'eliminazione radicale dei rinfianchi della volta che, come noto, sono un elemento strutturalmente attivo, non ha contribuito al buon funzionamento delle parti. L'operazione eseguita annulla qualunque funzione portante della volta rispetto ai carichi accidentali, la quale che viene trasferita in toto al graticcio in cemento armato.

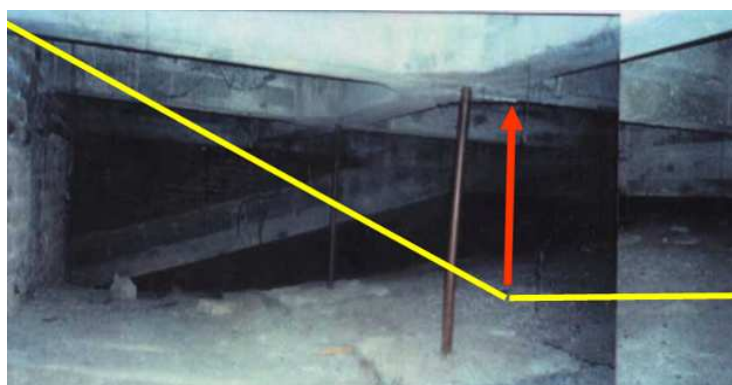
**13. Schema statico del nuovo intervento**

Il progetto ha quindi previsto l'inserimento di una struttura reticolare metallica in acciaio inox AISI 316, costituita da cavi e puntoni, inserita nell'intercapedine tra estradosso della volta ed il solaio orizzontale, in grado di evitare la zona centrale del solaio, ma capace di applicare forze verticali usando elementi telescopici di mutuo contrasto, proprio in prossimità di quell'area.

La struttura proposta e realizzata è di “tipo attivo”, nel senso che i tiranti vengono fatti lavorare fin dall'inizio per sostenere il solaio, senza aspettare che si manifestino ulteriori cedimenti. Essa è costituita da quattro travi rettilinee poste in prossimità dei bordi, piuttosto usuali, e da una interessante struttura reticolare posta in posizione centrale. Otto coppie di tiranti inclinati (aventi diametro di 16 mm), provenienti dall'estremità del graticcio, convergono e si collegano ad un cavo anulare, di forma ottagonale, che è posizionato ad una quota più bassa del cervello della volta e che, per così dire, le passa attorno. In questo modo è possibile disporre di una sufficiente altezza strutturale, senza tuttavia interferire con la parte centrale, quella più alta, della volta.

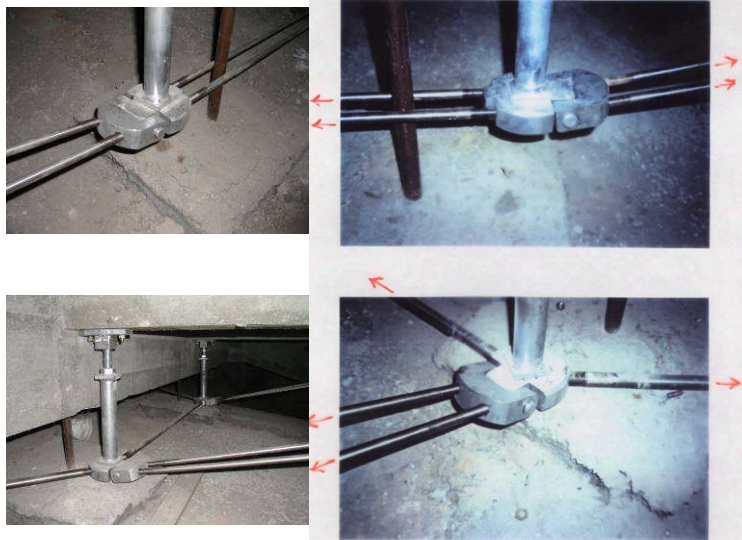
**14. Immagini e schemi stitici dei giunti del sistema.**

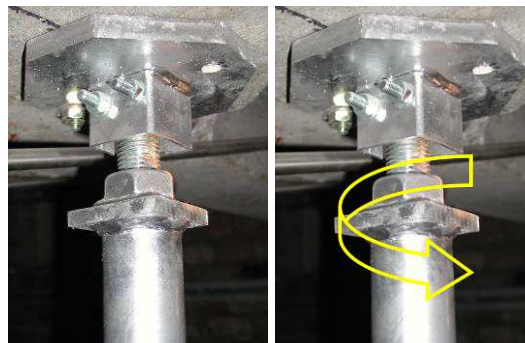
**15. Immagini di uno dei puntoni telescopici.**

I cavi sono messi in trazione in modo uniforme e controllato, semplicemente agendo sugli otto puntoni telescopici in acciaio inox (aventi dimensione di 48 mm di diametro, con spessore 3 mm).

Una grossa vite di estremità consente di allungarli e di metterli in contrasto, appoggiandosi al soprastante ordito in cemento armato. I puntoni sono stati posizionati adiacenti ai tiranti esistenti collocati dall'Annoni.

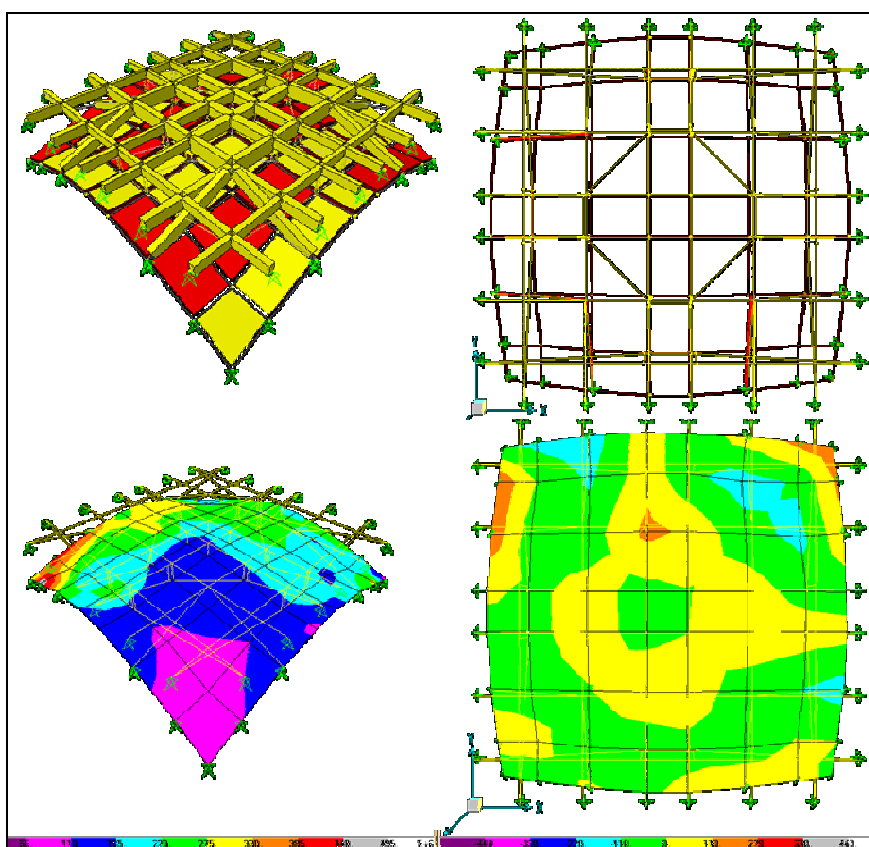
18. Modellazione del sistema.

Il criterio adottato per il dimensionamento destina all'esistente solaio in c.a. il compito di sostenere i carichi accidentali e alla nuova struttura metallica il compito di sorreggere il peso proprio del solaio stesso. A tal proposito si è utilizzato un modello matematico ad elementi finiti che riproducesse il sistema, così da ottenere i diagrammi delle sollecitazioni interne degli elementi, andando a considerare la partecipazione delle varie componenti strutturali compartecipanti alla resistenza nei confronti delle sollecitazioni applicate.

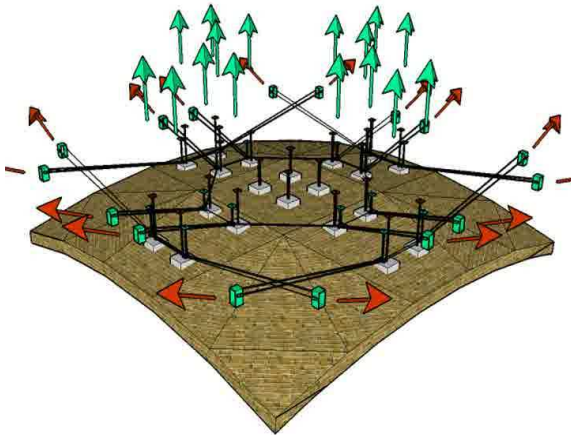
IX. Il nuovo sistema inserito collabora con le strutture già presenti.

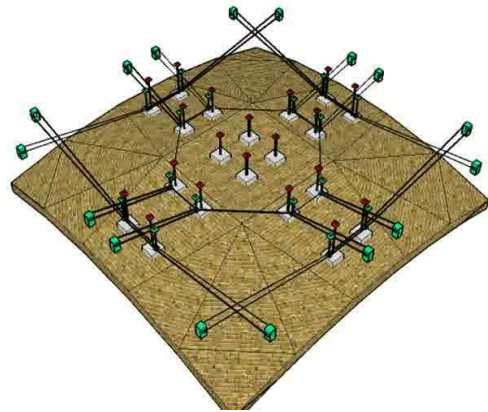
X. Il nuovo sistema costituito da cavi e puntoni, inserito nell'intercapedine tra la volta e il grigliato, affianca quello esistente, dell'Annoni.

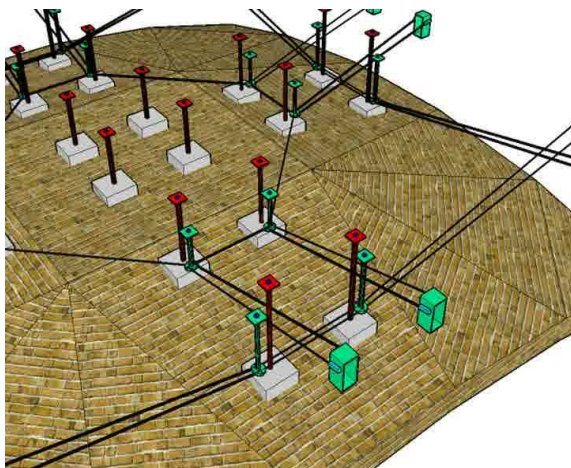
XI. I nuovi puntoni inseriti sono ubicati in prossimità dei tiranti esistenti.

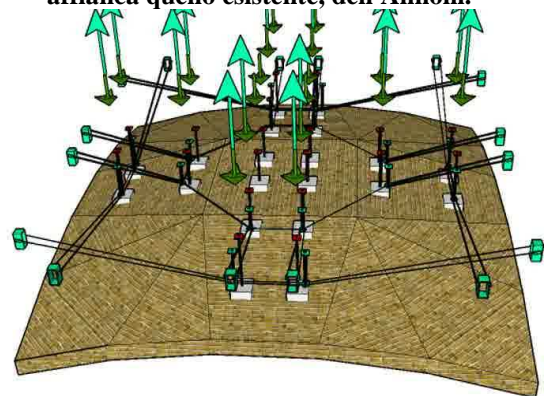
XII. In caso di eventuale cedimento della volta, i due sistemi strutturali collaborano

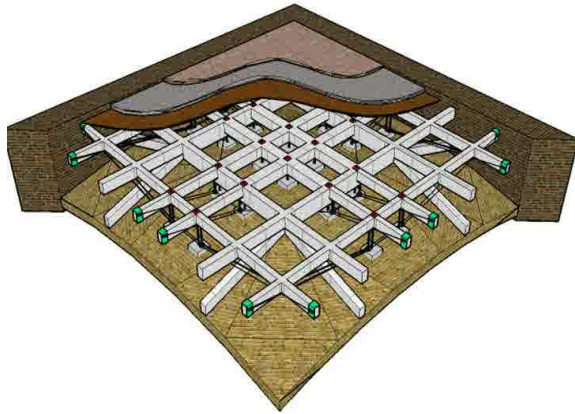
**XIII. La scelta di posare un nuovo pavimento ligneo assicura leggerezza e flessibilità**

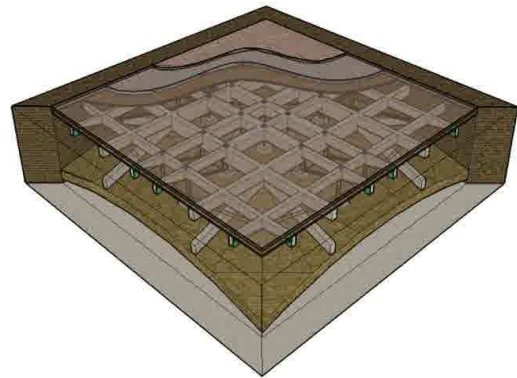
**XIV. I due sistemi convivono e collaborano strutturalmente, preservando la testimonianza storica.**

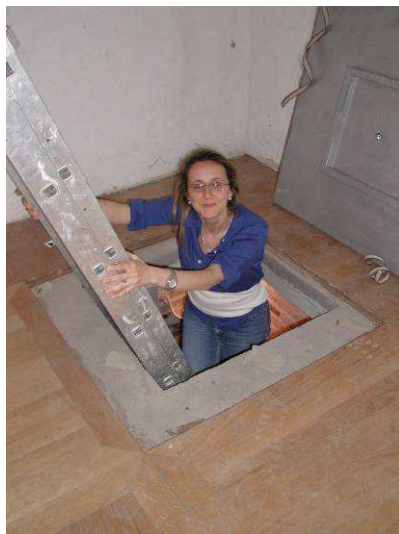
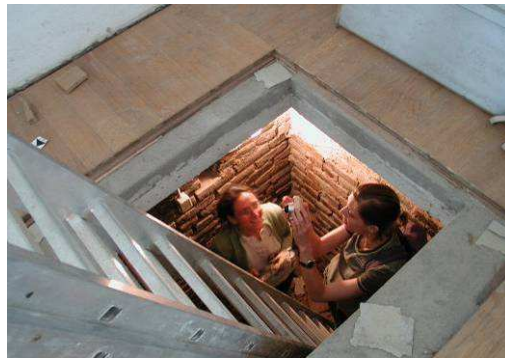
**19. Immagini della botola di accesso all'intercapedine tra solaio e volta.**

L'introduzione di una struttura in acciaio inox parallela a quello in cemento armato, rimovibile, e di tipo attivo, permette di eliminare il problema degli eventuali ulteriori cedimenti di tipo viscoso e contribuisce a migliorare la sicurezza globale, anche nei confronti dei carichi accidentali. La predisposizione di una botola per l'accesso nell'intercapedine e di un'illuminazione di sicurezza favorisce la visitabilità del luogo e la ispezionabilità completa di ogni parte della struttura. Ciò rende attuabile, in definitiva, la pratica della manutenzione programmata.
