GIORNATA DI STUDIO CIAS  
CAGLIARI 3 OTTOBRE 2008  
CROLLI DEGRADO E CONSOLIDAMENTO DELLE STRUTTURE IN C.A.

## Il caso dell'Auditorium dell'Istituto Roth

In questo lavoro si avanzano delle ipotesi sulle cause del crollo improvviso dell'Auditorium di un Istituto Tecnico nella Provincia di Sassari.

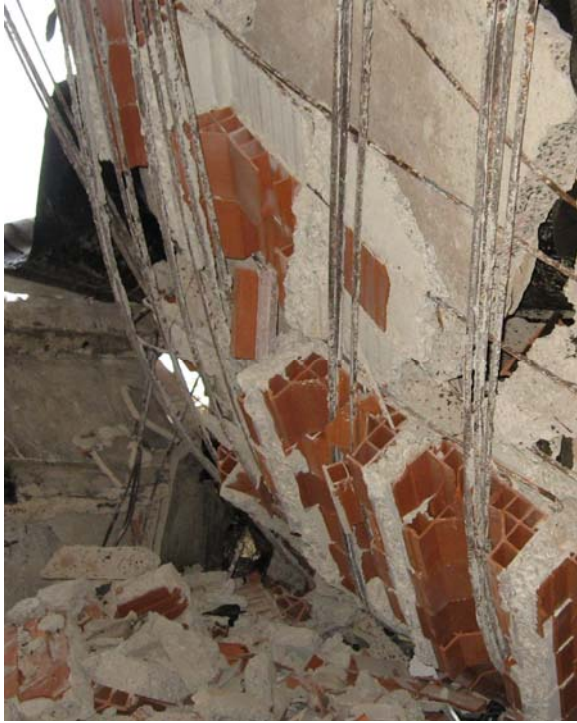
La copertura dell'Auditorium era costituita da un solaio misto in laterizio e travetti gettati in opera con luce libera  $12,50$  m, senza rompitratta, e  $22,00$  m di lunghezza.

- altezza laterizi 400 mm,
- altezza soletta in calcestruzzo 50 mm,
- larghezza travetto in calcestruzzo 120 mm,
- interasse travetti 350 mm,
- cappa formazione pendenza in calcestruzzo alleggerito 100 mm,
- armatura inferiore dei travetti, con il calibro risultano essere: 3 Ø 18 + 2 Ø 12, correnti.

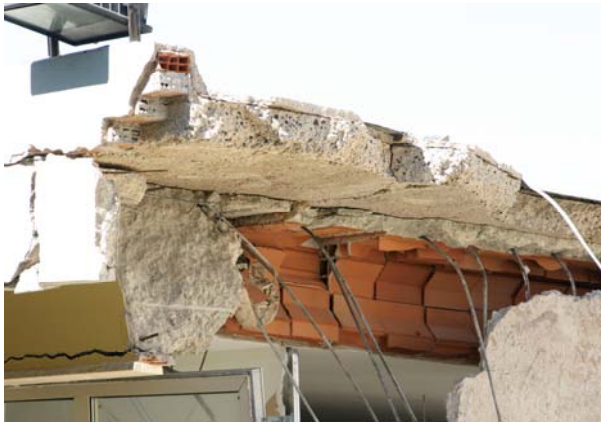
Tipologia dell'acciaio d'armatura tondo liscio, in buono stato di conservazione.

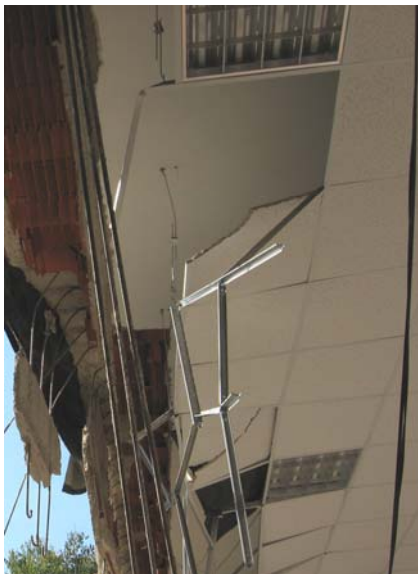
Strato fonoassorbente, ed impermeabilizzazione con manto prefabbricato in strati bituminosi, ripresa più volte nel corso della vita della struttura.

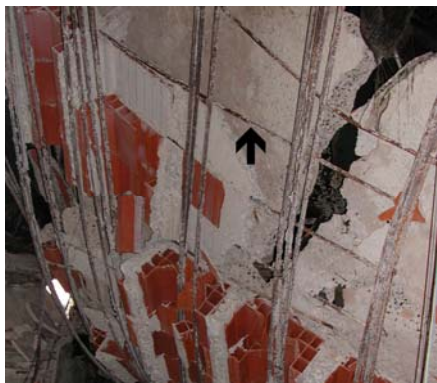
Controsoffitto in elementi quadrati in trucciolame di sughero e corpi illuminanti, inseriti in riquadri in alluminio, sostenuti da elementi in alluminio, appesi al solaio.

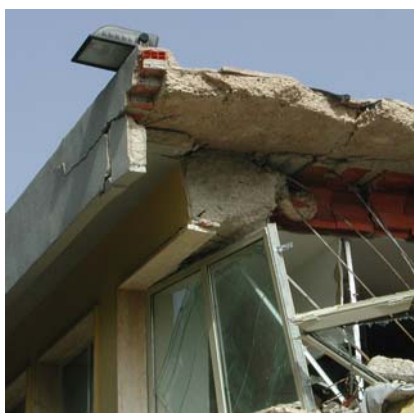
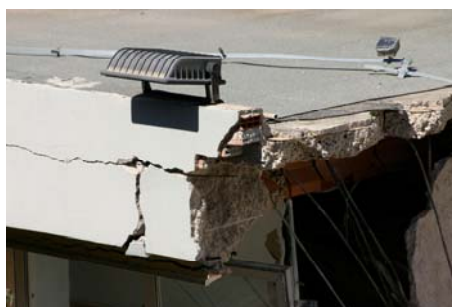
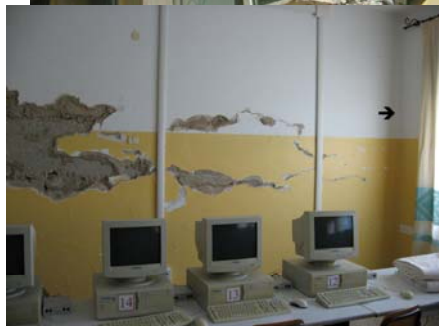
Il solaio era innestato alle travi perimetrali portanti senza alcun banchinaggio

Vista posteriore della trave innestata nella muratura dell'edificio adiacente, sulla quale poggiava il solaio.

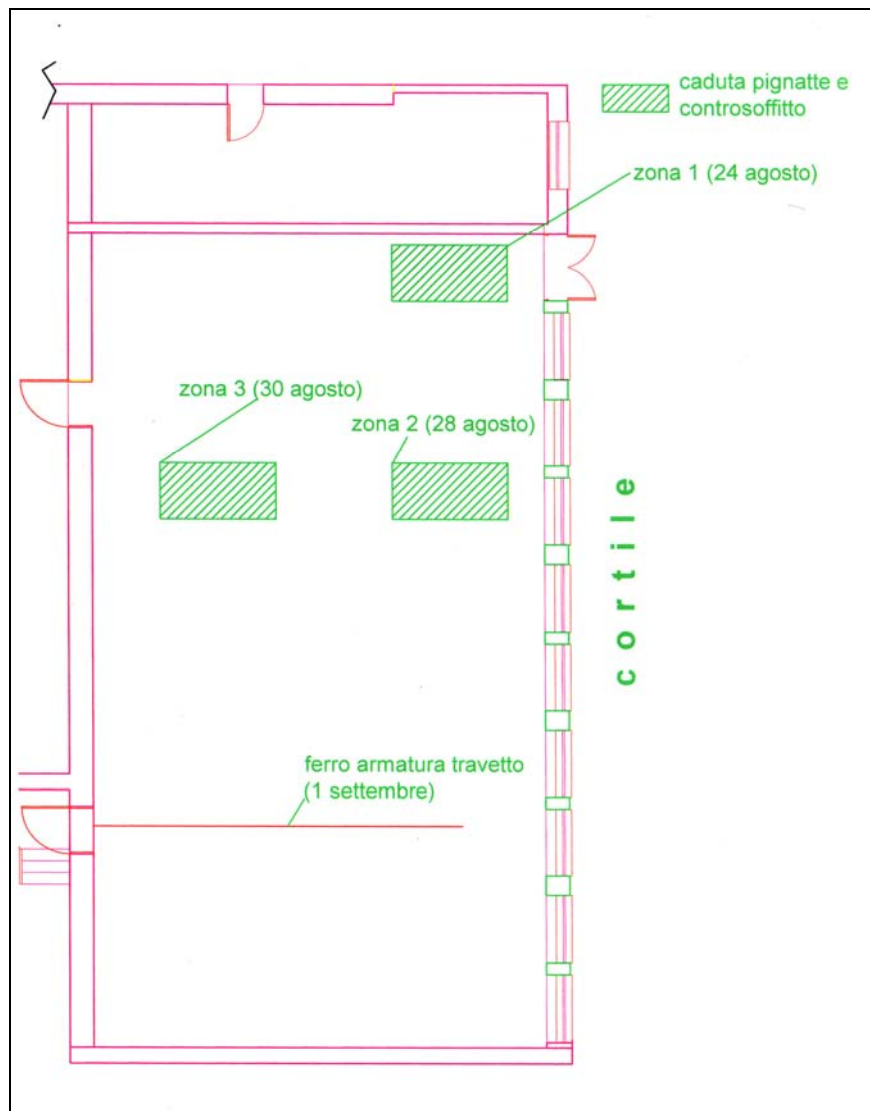
- 24 agosto 2006, sfondellamento, caduta pignatte e controsoffitto zona 1,
- 28 agosto 2006, sfondellamento, caduta pignatte e controsoffitto zona 2,
- 30 agosto 2006, sfondellamento, caduta pignatte e controsoffitto zona 3,
- 1° settembre ore 13,30, osservando dall'esterno, da una finestra della seconda partitura dall'estremo della facciata, si notava un ferro d'armatura poggiato sulla prima fila di poltroncine, il resto dell'interno era oscurato dai tendaggi e quindi non visibile,
- 1° settembre ore 13,50, crollo definitivo della struttura contemporaneamente al passaggio di un elicottero sulla verticale dell'edificio.

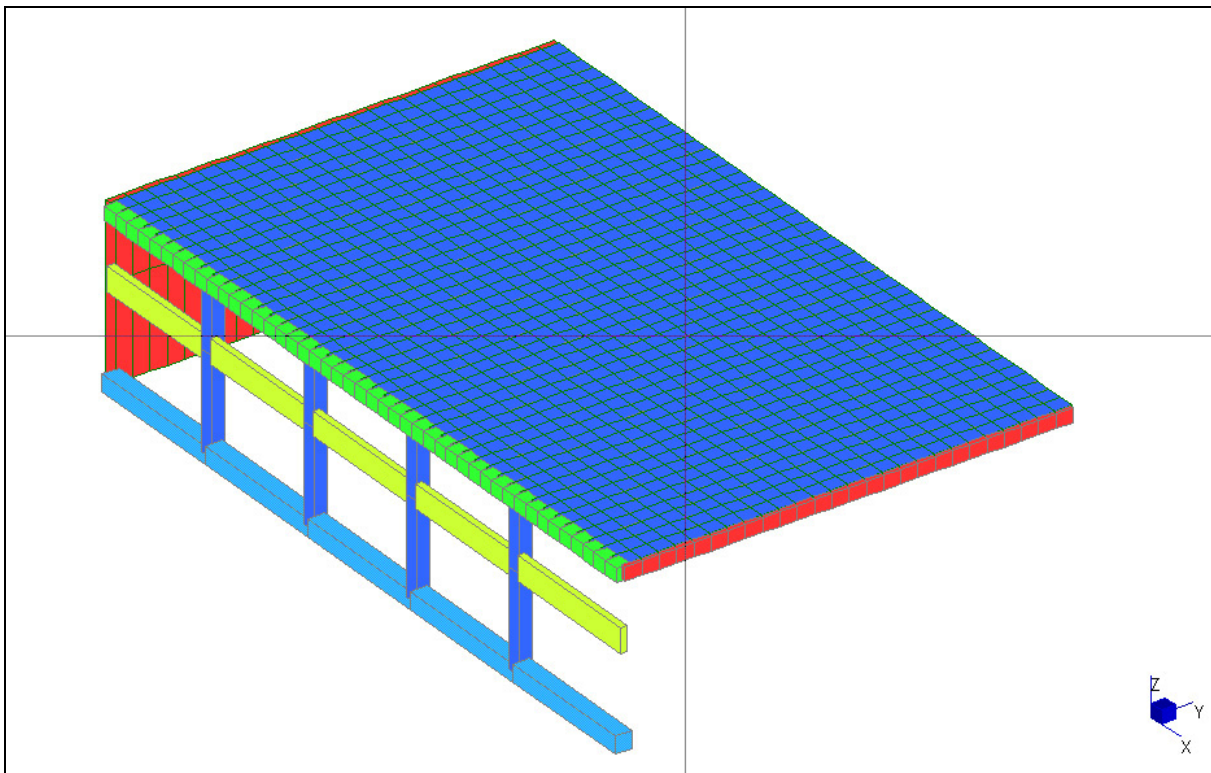
Visualizzazione del modello completo con soletta di completamento

E' stata anche modellata la parete in muratura verso il cortile per riprodurre la continuità strutturale della parte non crollata. La struttura è stata modellata tenendo conto delle

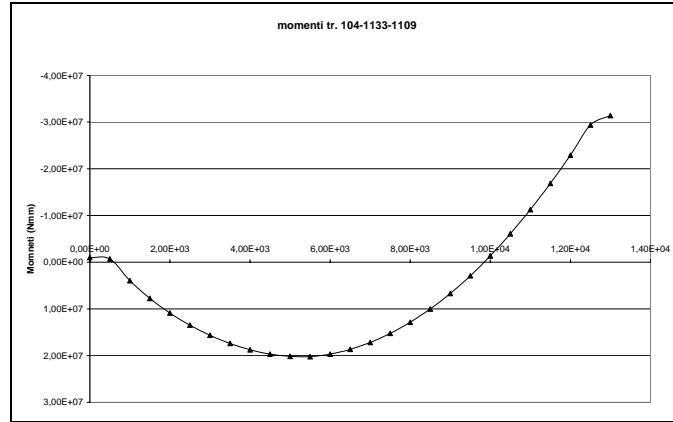
effettive rigidzze delle travi sulle quali era innestato il solaio. Il diagramma dei momenti nel travetto più sollecitato è riportato nella figura seguente.

Verifiche delle sezioni del solaio, nel travetto più sollecitato, alla luce del R. Decreto Legge 16/11/1939 n° 2229. Assegnato  $m = 10$ , e la sezione a T con  $b_{\min} = 120 \text{ mm}$ ,  $b_{\max} = 350 \text{ mm}$ ,  $H = 450 \text{ mm}$ ,  $d = 420 \text{ mm}$ ,  $A_f = 989 \text{ mm}^2$  ( $3 \text{ } \varnothing 18 + 2 \text{ } \varnothing 12$ ), si ottiene  $x = 147,00 \text{ mm}$ , l'asse neutro taglia la nervatura,  $J = 7,94 \text{ E}+08 \text{ mm}^4$ , per  $M_{\max} 36168 \text{ Nm}$ ,  $\sigma_c = 3,74 \text{ N/mm}^2$ ,  $\sigma_f = 69,47 \text{ N/mm}^2$ . Si può osservare che le verifiche a flessione sono positive per l'armatura ( $\sigma_f = 69,47 \text{ N/mm}^2 < 160 \text{ N/mm}^2$ ), e per il calcestruzzo ( $\sigma_c = 3,74 \text{ N/mm}^2 < \sigma_{c,amm} = 5,0 \text{ N/mm}^2$ ).

Risulta verificata a flessione anche la sezione dei travetti con le fibre superiori tese. Le sezioni correnti dei travetti erano quindi in condizioni di sicurezza per quanto riguarda la resistenza dei materiali.

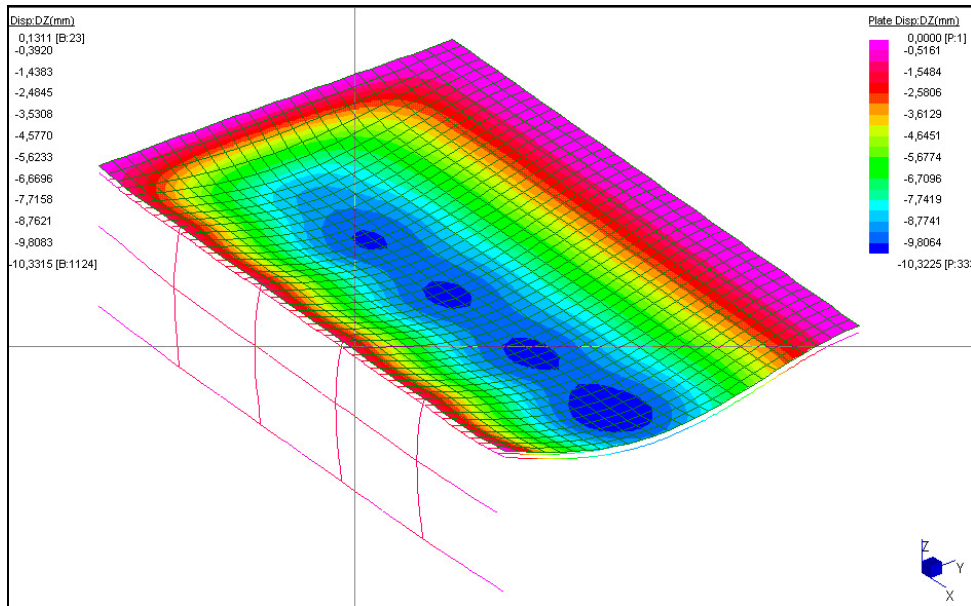
Deformata del solaio

La deformata del solaio offre una freccia massima pari a 10,3 mm, assolutamente compatibile con la luce del libera del solaio.

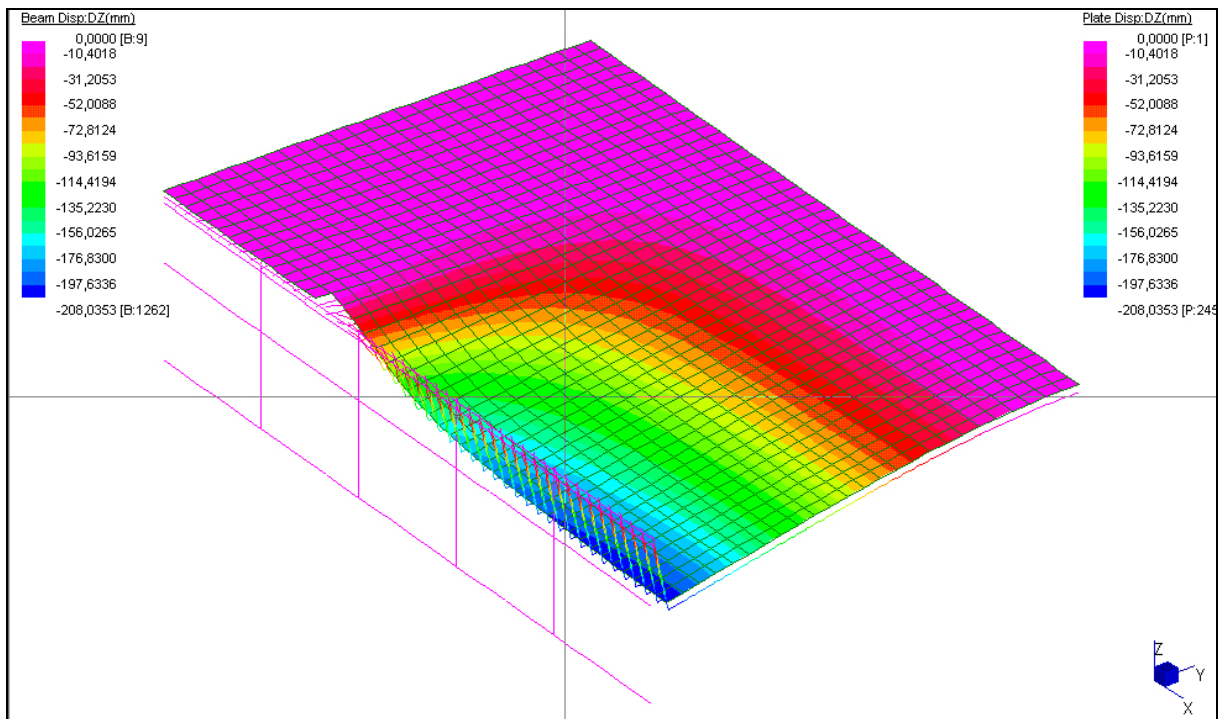
Deformata del solaio conseguente al cedimento della trave portasolaio

Come è possibile osservare il crollo ha avuto inizio nella zona 1 (Vedi pianta a pag 5) in accordo con le indicazioni verbali raccolte sul luogo del crollo, e successivamente si è estesa alle zone limitrofe, trascinate anche dalla prima parte del solaio crollato. Inoltre i pilastri liberi di ruotare alla base hanno assecondato il crollo. L'effetto scatolare creato dalla muratura sulla quale erano innestati gli elementi portanti della tamponatura ha consentito che una parte di solaio rimasse integra, agevolata in questo comportamento dalla presenza della maglia quadrata di  $\varnothing 10/30$ , quale armatura di ripartizione.

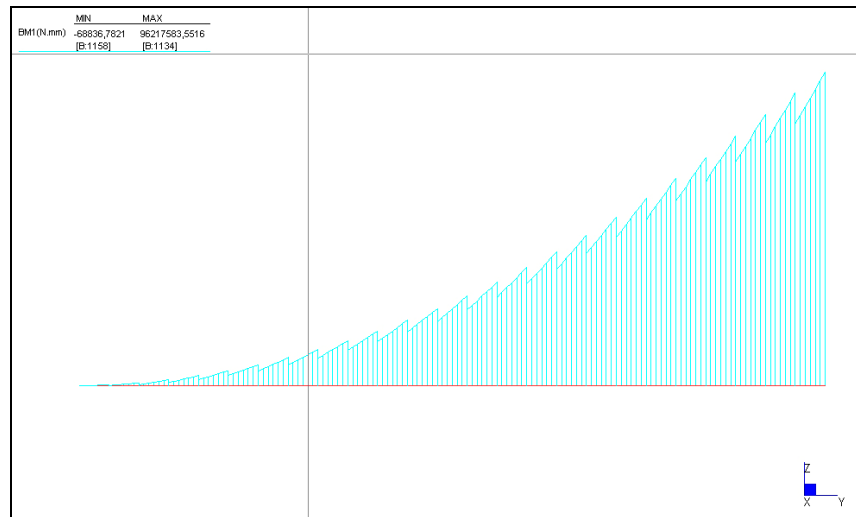
Diagramma dei momenti sul travetto più sollecitato dopo il cedimento della trave portasolaio

Al cedimento della trave porta-solaio, la struttura del solaio è passata alla condizione di mensola, il diagramma dei momenti agenti si è portato tutto sulle fibre superiori del solaio, rendendo chiaramente compresse le fibre inferiori.

Questo giustifica la caduta nelle zone 1, 2 e 3 (Vedi pianta a pag. 5) delle pignatte del solaio, man mano che il dissesto si è verificato.
