Riparazione e consolidamento del sovrappasso ferroviario dell'Arca a Pistoia

Andrea Benedetti⁽¹⁾, Enrico Mangoni⁽²⁾

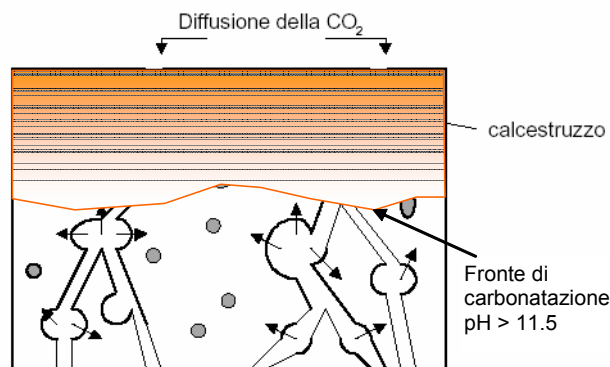
Il fenomeno della carbonatazione è dunque legato in maniera evidente al trasporto dell'anidride carbonica dell'atmosfera attraverso i pori del cemento, schematizzato in figura 6. Una volta che l'armatura risulta depassivata e sono presenti sulla sua superficie acqua e ossigeno, si produce una corrosione di tipo generalizzato.

Fig. 6: Diffusione dell'anidride carbonica attraverso i pori capillari

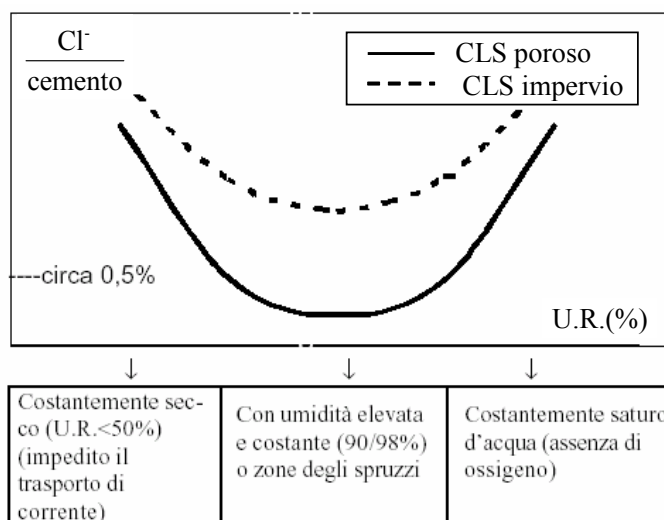
Fig. 7: *Influenza delle condizioni ambientali sul tenore critico di cloruri.*

Nella figura 7 sono riassunte le raccomandazioni RILEM TC 124 che forniscono l'influenza delle condizioni ambientali sul tenore di soglia dei cloruri necessario perché l'attacco corrosivo abbia luogo.

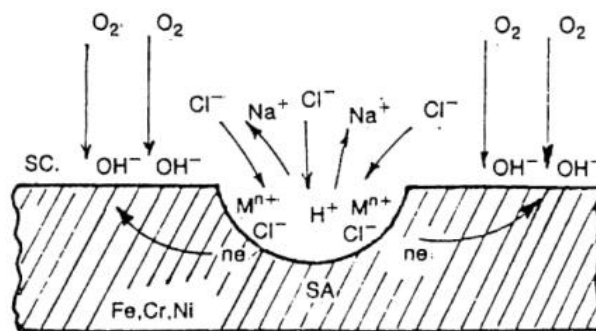
Il processo di *pitting*, per poter avanzare, richiede una presenza di cloruri superiore alla concentrazione critica precedentemente definita. In questo caso la reazione procede secondo un meccanismo auto stimolante che porta a un rapido sviluppo dell'attacco (figura 8).

Fig.8: Meccanismo elettrochimico per la crescita di un "pit" che mostra la sua natura auto stimolante

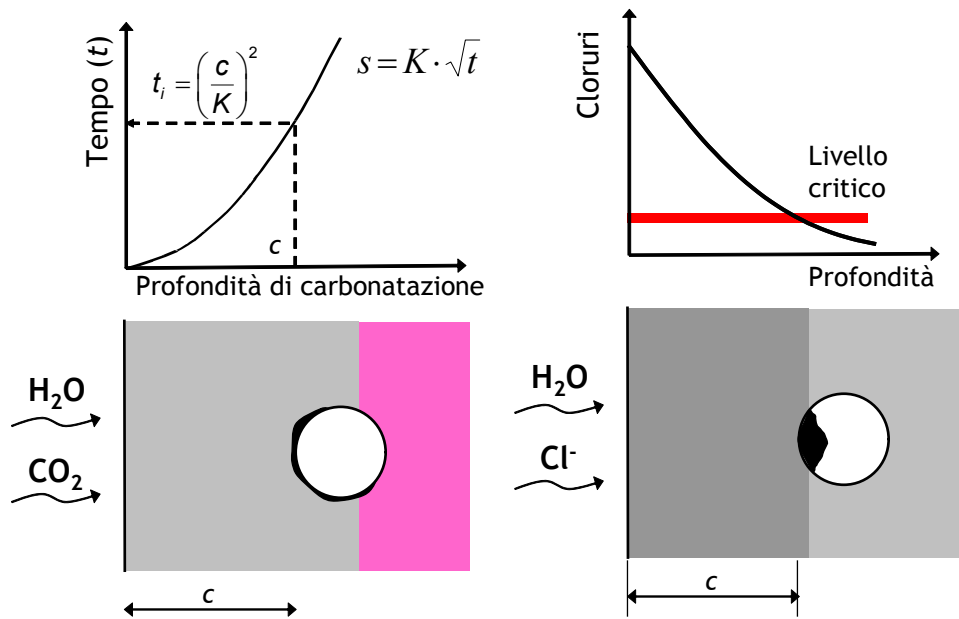
Nella successiva figura 9 sono riassunte le condizioni che portano all'instaurarsi della corrosione nelle barre d'acciaio. Occorre ricordare che non sempre tali eventi conducono alla perdita del copriferro per espansione ferritica, quindi talvolta si raggiungono condizioni critiche con modesti segnali premonitori.

Fig. 9: *Perdita dello strato passivante sulla superficie delle armature (a) e raggiungimento della concentrazione critica di cloruri (b). Nei due casi si produce rispettivamente la corrosione generalizzata e quella localizzata di tipo "pitting"*

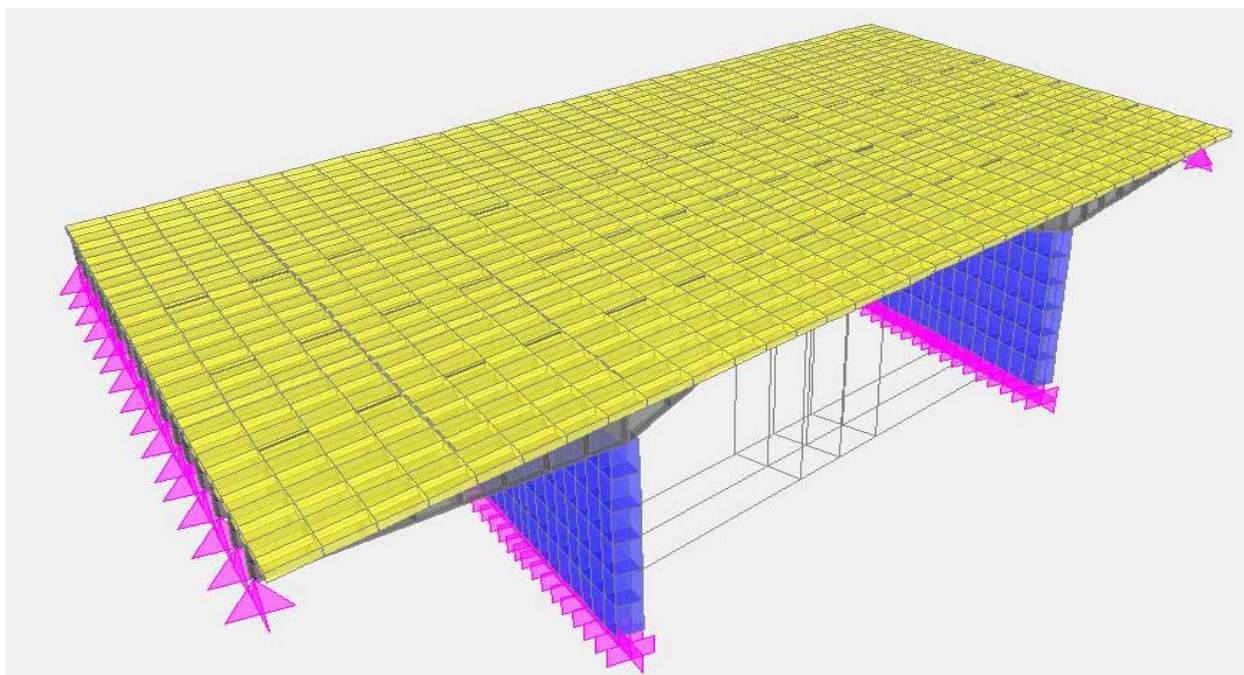
Fig. 10: *Modello numerico per l'analisi delle sollecitazioni nel ponte*

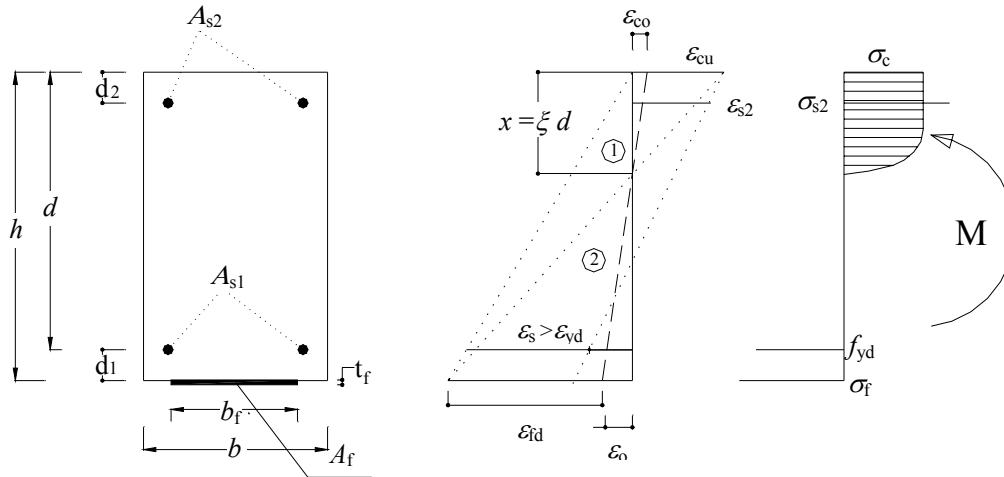
Con riferimento alla situazione esemplificativa rappresentata in Figura 12, si possono distinguere due tipi di rottura, a seconda che si raggiunga la massima dilatazione del rinforzo in FRP (zona 1) o la massima contrazione del calcestruzzo (zona 2).

Fig. 12: Modalità di rottura di una sezione in c.a. rinforzata esternamente con lamine in FRP
