Post-sisma aquilano: analisi di crolli, di interventi provvisionali e prospettive tecniche di ricostruzione.

Angelo Di TOMMASO

Università ALMA MATER di Bologna
angelo.ditommaso@unibo.it

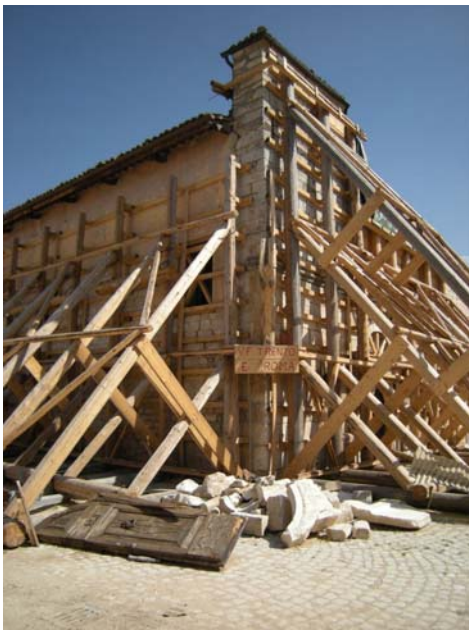
a)

I sistemi tradizionali di presidio si basavano sul concetto del “**puntello**”: i più antichi sistemi di puntellamento usarono il “barbacane”, ossia qualcosa con funzione strutturale non dissimile dall’arco rampante, in muratura e ben fondato. Questo sistema si oppone al ribaltamento delle pareti ed anche sviluppa azioni di sostentamento. I notevoli svantaggi sono: il lungo tempo di costruzione, l’ingombro e l’aumento delle masse partecipanti che il sisma può attivare. Ma soprattutto l’ostacolo alle successive operazioni di consolidamento e ricostruzione. Lo stesso concetto del “puntello” si è realizzato nel passato, ed è ancora in uso, con pali di legno, riducendo i tempi di esecuzione ed i pesi (Fig.7.a). La variante di questo sistema, attuato in tempi più recenti, è quella della realizzazione del puntello con strutture reticolari spaziali di tubi che generalmente si usano per i ponteggi: in questo caso il processo costruttivo è “industrializzato”. Restano gli svantaggi dell’ingombro e del costo della attrezzatura immobilizzata. Nel caso dell’Aquila si sono visti molti puntelli in legname e numerosi puntellamenti con tubi metallici, alcuni di questi ultimi di notevole dimensione. Strutturalmente questa costruzione provvisoria è concepita per lavorare in compressione con tutte le problematiche costruttive annesse: nodi e aste compresse. I sistemi di puntellamento sono strutturalmente semplici per il comportamento in condizioni statiche di sostegno ad un paramento in ribaltamento, meno semplice è il comportamento durante le scosse di sciame in connessione con la struttura sostenuta: infatti, il comportamento dinamico risente della protesi che funziona in piena solidarietà. E’ interessante osservare come è stato realizzato il vincolamento al suolo nei vari casi analizzati in loco: si va da un semplice appoggio (anche su suolo in pendio), a vincoli incastro.

FIG. 7 - Sistema Puntello (a); Sistema Contrasto (b)

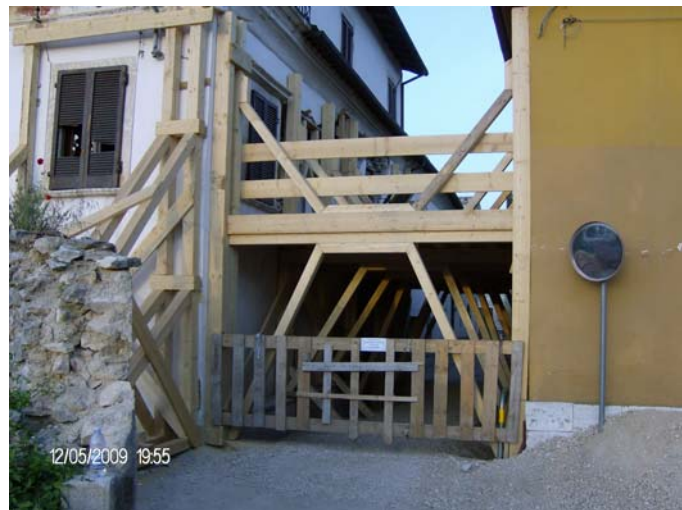
b)

Un sistema concettualmente diverso è il “**contrasto**”: esso non sempre è possibile poiché necessita in genere di altra costruzione in grado di ricevere la spinta in condizioni statiche (Fig.7.b). Nasce però forte interazione strutturale in caso di eccitazione dinamica da sciame. Giuridicamente complesso è difficilmente attuabile nei casi di terremoti che danneggiano diffusamente il patrimonio edilizio. Comunque esso è realizzato con struttura di legname o con reticolare con tubi in ferro.

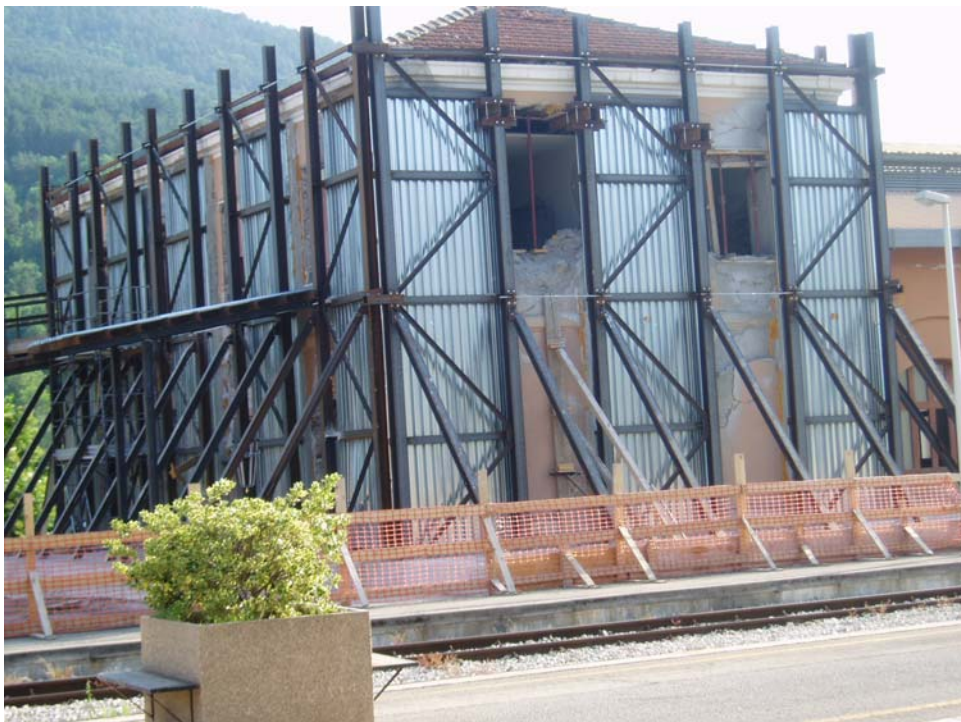
Per completezza bisogna annoverare i sistemi a “gabbia” nei quali con una struttura alquanto complessa la costruzione viene avviluppata ed i ritegni sono principalmente chiusi in se stessi, anche se si avvalgono di puntelli e controventi. I materiali utilizzati sono legno ed acciaio o solo acciaio. In questo caso il sistema non differisce concettualmente molto da quello della cinturazione, sebbene comporti un funzionamento a telaio e inoltre determina un aumento delle masse attivabili similmente oltre ad una forte interazione fra vecchia e nuova struttura con rigidità flessionale (Fig. 10)

FIG. 10 Sistema a gabbia metallica con puntelli .

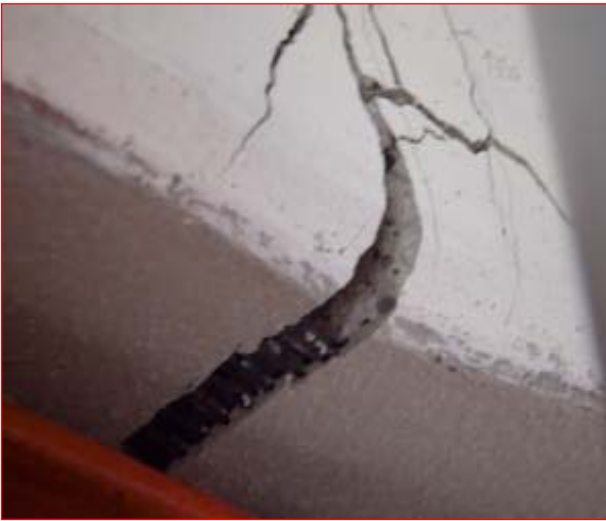
Ciò comporta che in fase di collasso del composito, quando la matrice si fessura, si abbia uno scorrimento dell’intero roving all’interno della matrice ed anche uno scorrimento dei filamenti secchi fra loro all’interno del roving stesso (Fig.14).

Questo fenomeno corrisponde ad una notevolissima dissipazione energetica che rende il collasso del composito microscopicamente duttile. A parte va considerato il fenomeno di de-laminazione o

Fig. 14 Tipico meccanismo di crisi di un composito a matrice a base cementizia e armatura con roving di fibre di carbonio che scorrono all'interno del pacchetto. Sperimentazione su travi di calcestruzzo armato rinforzate con FRCM al LabSCo-VE.

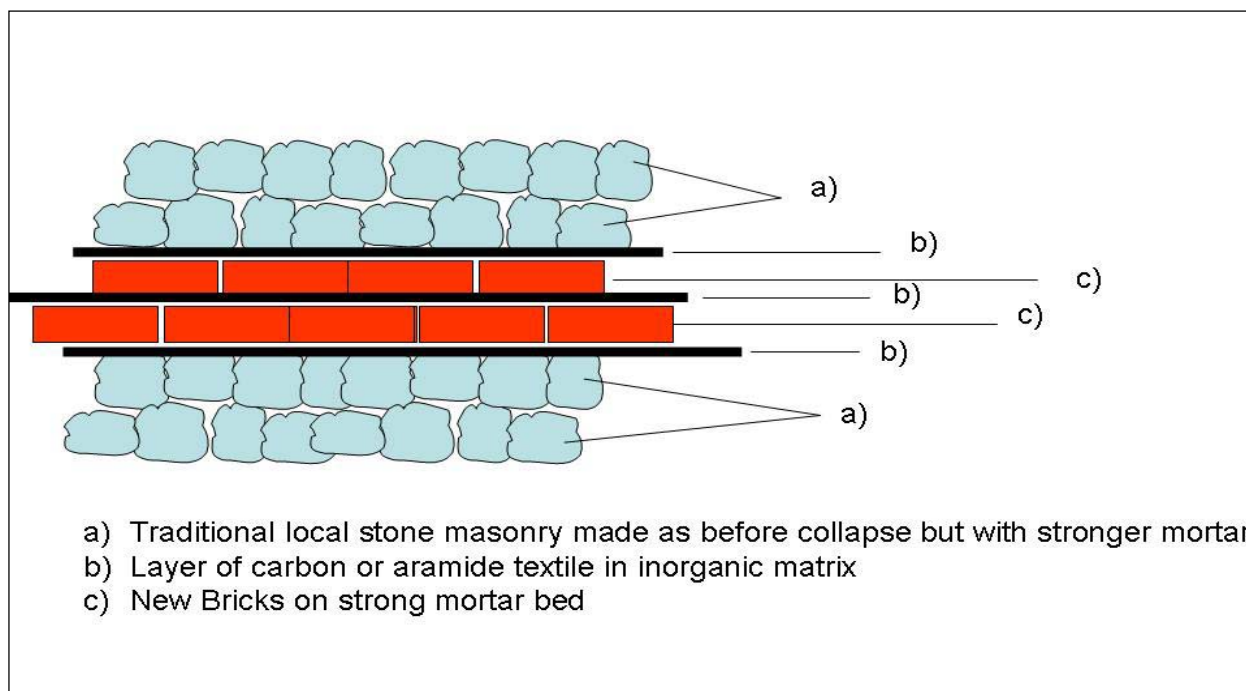
FIG. 17 – Proposta di muratura con tessitura integrata per la RICOSTRUZIONE:
 “listatura” con mattoni e armatura con composito..

La muratura listata è di origine romano-antica ma si trova in molte costruzioni medievali, tardo medievali e anche successive dell’area del mediterraneo (Fig.16). La listatura ha una tessitura con mattoni, ove due o tre corsi di mattoni listano la muratura di pietra da taglio. Il tutto risulta a fasce (o bande) alternate, laterizi e pietrame. Ora qui come innovazione rispettosa si introduce il giunto fra laterizi costituito da composito, quindi giunto armato di composito (Fig.17).

La listatura se eseguita in sommità del muro costituisce un cordolo di laterizio armato con composito: esso è leggero, resistente a trazione e consente una ripartizione degli sforzi nel solido murario. Naturalmente nel formare la listatura armata si farà frequente uso di diatoni. Questa proposta si ricollega ad una proposta di A. Borri [3] che ha sperimentato cordoli con tavelloni di laterizio con interposizione malte armate di fibre continue ad alta resistenza. Interessante la proposta di F. Doglioni et al.[4] che prevede un cordolo a nastro con armatura metallica reticolare in matrice di malta : in effetti lo stesso potrebbe essere realizzato con armature in composito. Nei casi citati si tende a superare gli inconvenienti registrati con il pesante cordolo in calcestruzzo armato ma non rinunciando a coronare la sommità della muratura con un “nastro” poco rigido ma molto resistente. Dunque **ricostruzione con muratura listata armata di composito** come struttura resistente a vulnerabilità ridotta: essa consente anche la faccia vista.

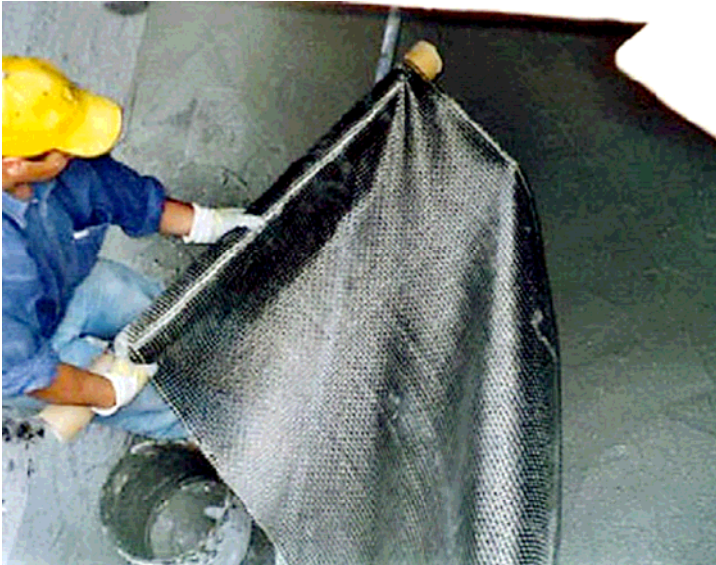
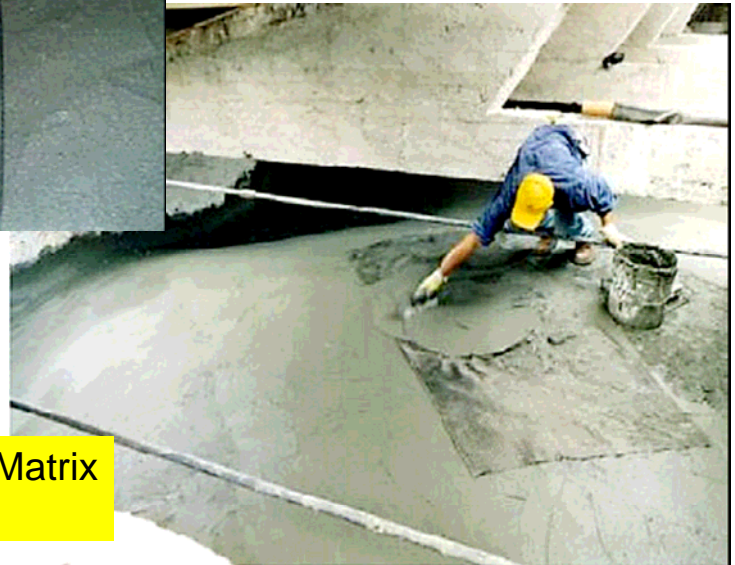
FIG. 18 - Placcaggio estradossale di volte con compositi a matrice cementizia e armatura di rete di carbonio

La tecnica di ricoprimento dell’estradosso delle volte in muratura con fasce di composito a fibra continua (FRP, FRCM, SRG) è largamente praticata (Fig.18) ed accettata e dovrà essere attuata in modo esteso nel consolidamento dell’esistente ma soprattutto anche nella **ricostruzione** nel senso che le nuove volte in pietrame o in mattoni, da riprodurre secondo le volumetrie pre-esistenti, si dovrebbero giovare dell’apporto del **ricoprimento estradossole con fasce di composito con connettori in fibra alle imposte**, a presidio dei potenziali meccanismi di collasso.
