L'INTERVENTO DI RESTAURO E CONSOLIDAMENTO STRUTTURALE ALLA CHIESA DI SANTA CATERINA IN LUCCA

Lorenzo Jurina ^a, Giuseppe Stolfi ^b, Lisa Lambusier ^b, Valentina E. Mogenicato ^c

Progetto di restauro della Chiesa di Santa Caterina in Lucca

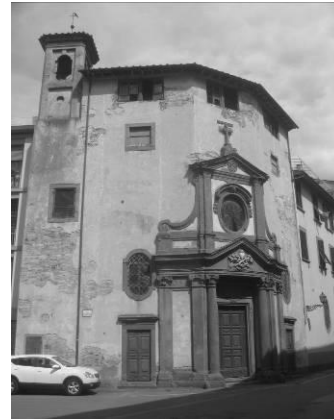
Figura 2. La Chiesa di Santa Caterina a Lucca prima dell'inizio del cantiere

La chiesa, soprannominata a Lucca la “chiesa delle sigaraie”, per le operaie che andavano lì a pregare prima di iniziare il lavoro nella vicina Manifattura Tabacchi, è rimasta chiusa per circa quarant'anni, fino al 2013. La copertura si trovava in pessimo stato di conservazione e in precario equilibrio statico: gli elementi dell'orditura primaria e secondaria erano in fase avanzata di degrado e in parte risultavano già compromessi strutturalmente.

Il manto di copertura risultava sconnesso e non garantiva più la protezione dalle acque meteoriche alla struttura lignea di copertura.

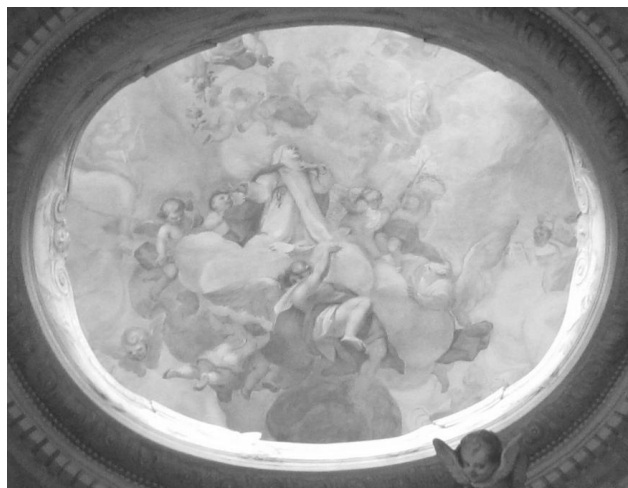
Figura 6 . Affresco della *Gloria di Santa Caterina*, fissato su supporto incanniccio, di Lorenzo Castellotti al termine degli interventi di restauro

L'affresco della *Gloria di Santa Caterina*, sull'incanniccio collegato all'orditura di copertura, aveva già subito un distacco e risultava in più parti fessurato. Il canniccio era marcescente a causa delle infiltrazioni di acqua.

Per evitare ulteriori perdite di materiale e per salvaguardare fin da subito l'integrità fisica del bene, si è proceduto urgentemente al recupero dei frammenti caduti, al preconsolidamento del colore per la parte che aveva subito il distacco, al bendaggio parziale dell'affresco. È stata inoltre montata una struttura provvisoria, così da sorreggere il materassino poliuretano e i pannelli di polistirolo, con lo scopo minimizzare il rischio di distacco e la perdita della pittura affrescata e consentire di procedere in sicurezza alle successive operazioni conservative da eseguirsi all'estradosso del canniccio.

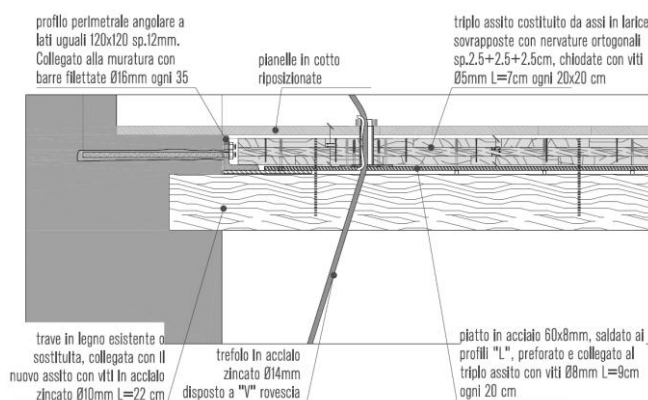
Tra i principali aspetti emersi dalla analisi diagnostica del legno è il forte degrado presente sulle travi di orditura principale del solaio di sottotetto a quota 13,20 m. Alcuni elementi presentavano un avanzato stato di degrado, tale da non essere più adeguati a garantire i carichi di progetto.

Figura 10. Schema di progetto del solaio di sottotetto

L'orditura di travi costituisce l'appoggio di un nuovo *triplo assito* incrociato, posato ad assi sovrapposte ortogonali, mutuamente chiodate. A completare il nuovo solaio vi sono profili metallici a "L", perimetrali, e bandelle disposte a "raggiera", collegate alle strutture lignee sovrastanti. L'intero pacchetto di solaio diviene quindi un diaframma rigido concepito come una *struttura reticolare orizzontale* con funzione di controvento di piano.

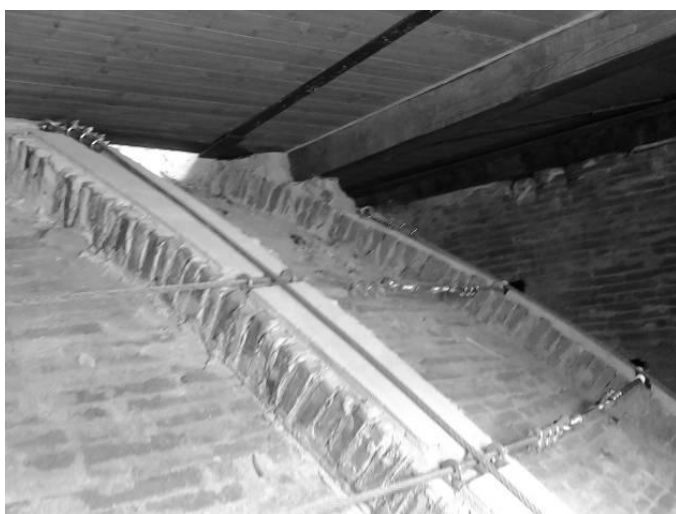
Figura 21. Intervento di rinforzo della cupola ellittica con trefoli di cerchiatura paralleli e trefoli meridiani sulle costole

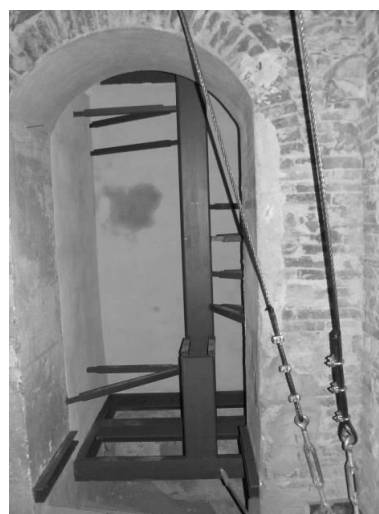
Figura 22. Scala interna al campanile, in fase di realizzazione

All'interno della torre campanaria, infatti, è stata introdotta una scala metallica a chiocciola, per collegare il solaio di sottotetto (quota +13,20m) al camminamento situato all'imposta della cupola (quota +11,40m). Anche in questo caso le necessità distributive sono state conciliate con le esigenze strutturali, inserendo un elemento in funzionale che fosse in grado da fungere anche da consolidamento globale del campanile stesso.

Il montante centrale, realizzato con un profilo tubolare metallico, è il perno intorno a cui si sviluppano i gradini, ciascuno realizzato con una tavola in legno che distribuisce il peso a due tubi portanti, ancorati al montante centrale ed intestati nella muratura. La raggiera di profili metallici, sviluppata intorno al montante, forma un sistema di cerchiatura in direzione radiale, che coincide con lo sviluppo della scala.
