RIPARAZIONE E RINFORZO DI PONTI IN C.A.P.

Giuseppe Mancini

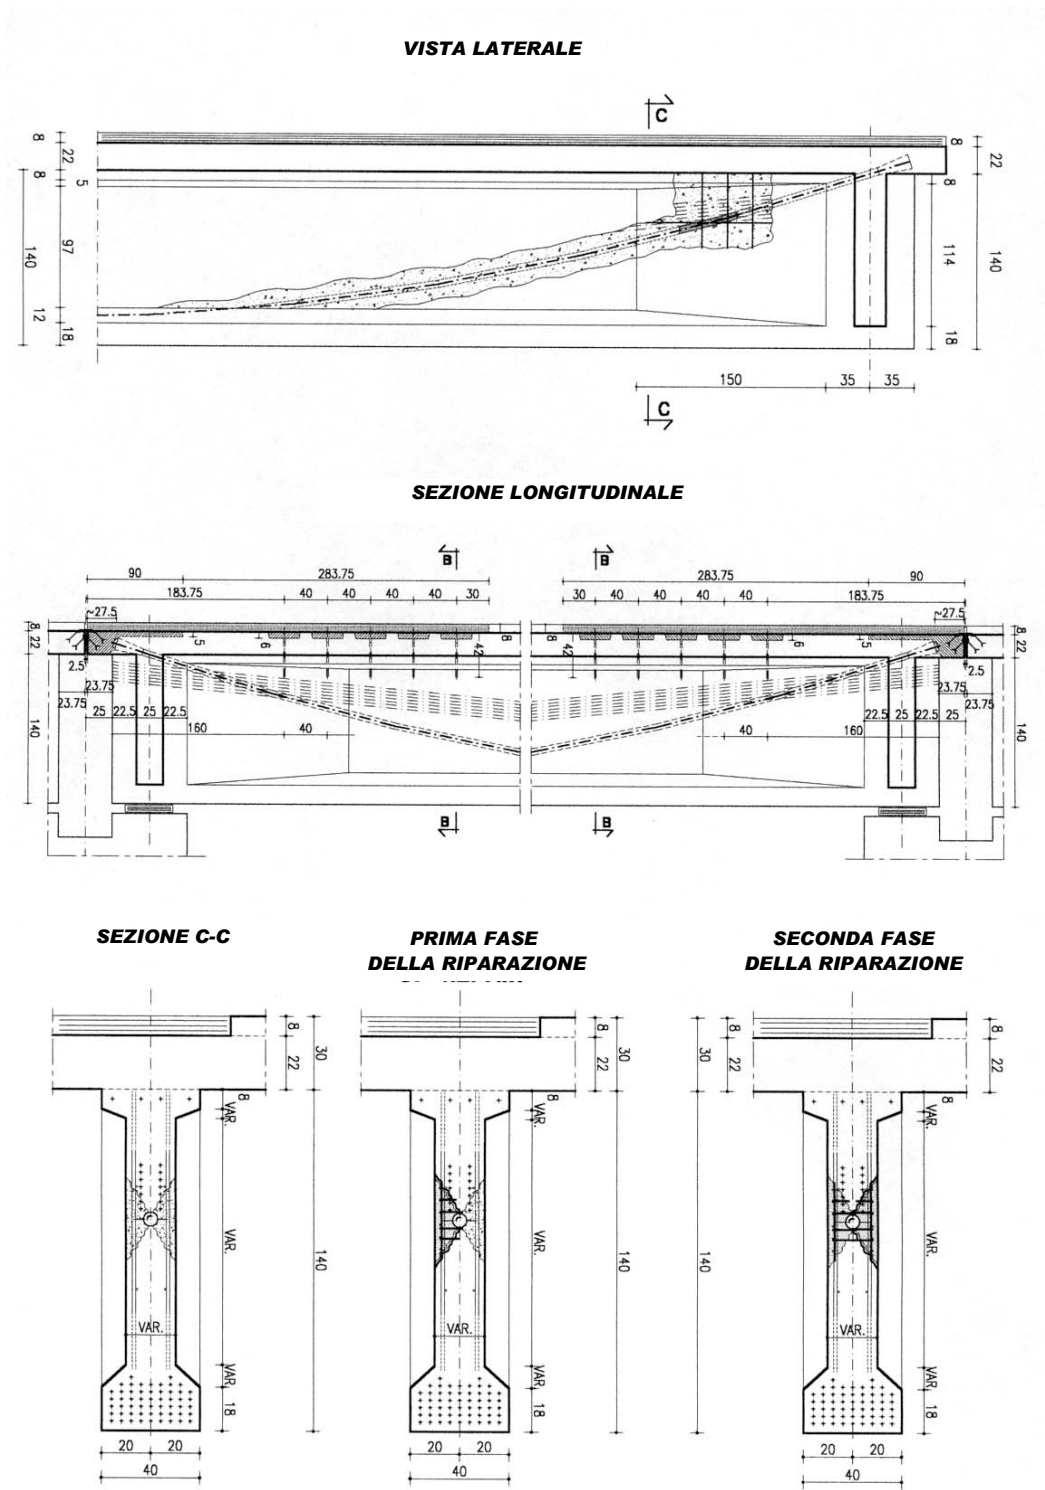
Figura 5

L'operazione di consolidamento è stata effettuata anche in questo caso con l'ausilio di barre esterne connesse alle anime per precompressione trasversale; le anime danneggiate e le tasche in soletta sono state riparate localmente con malte a ritiro compensato, previa iniezione con malta delle guaine. In questo caso l'intervento di rinforzo è stato ridotto al livello minimo idoneo a garantire i livelli di sicurezza richiesti per un periodo di 5 anni, al di là dei quali l'opera verrà dismessa, al completamento di una importante variante di tracciato. Le figure 4, 5, 6 illustrano alcuni particolari del progetto di consolidamento delle travi; la fig. 7 consente di apprezzare le condizioni di danneggiamento dell'anima al momento della individuazione del degrado.

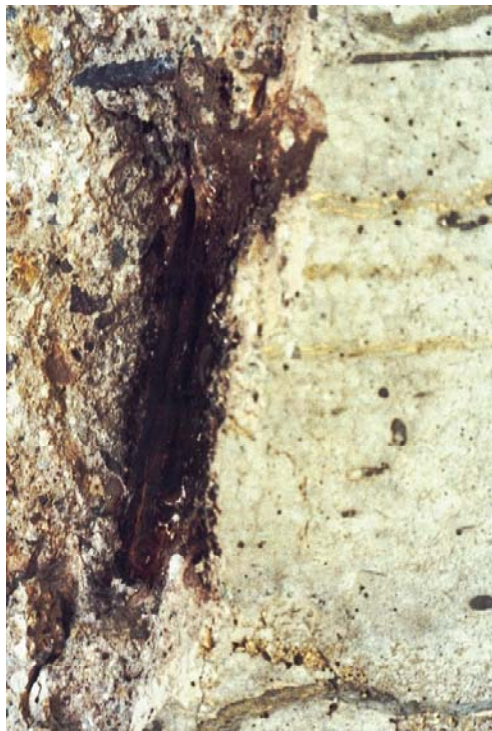
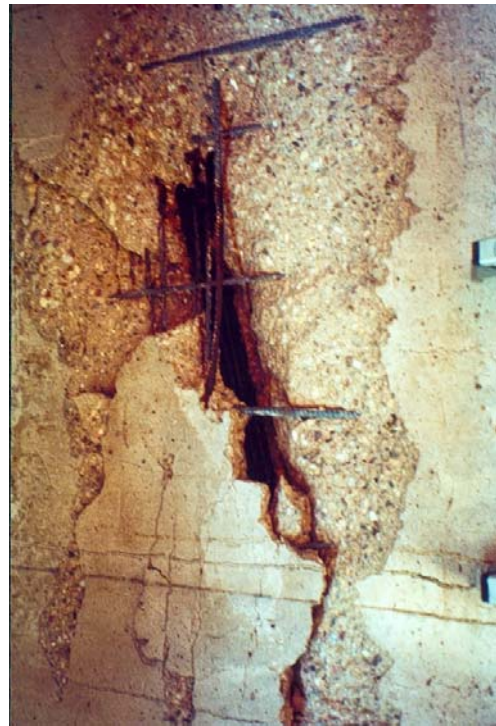
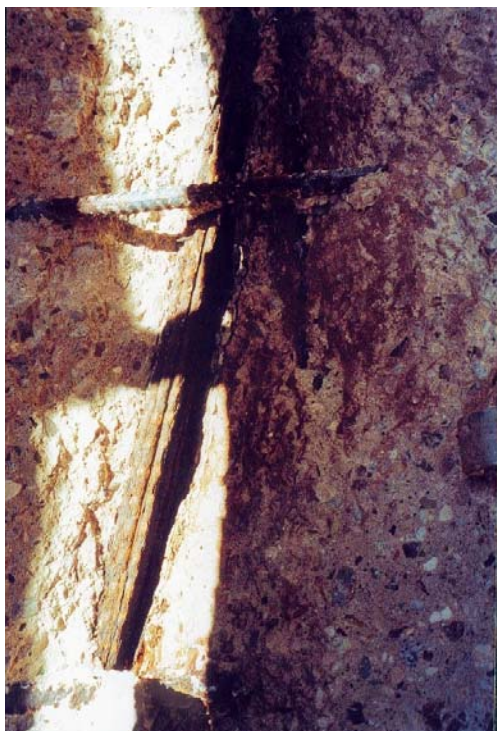
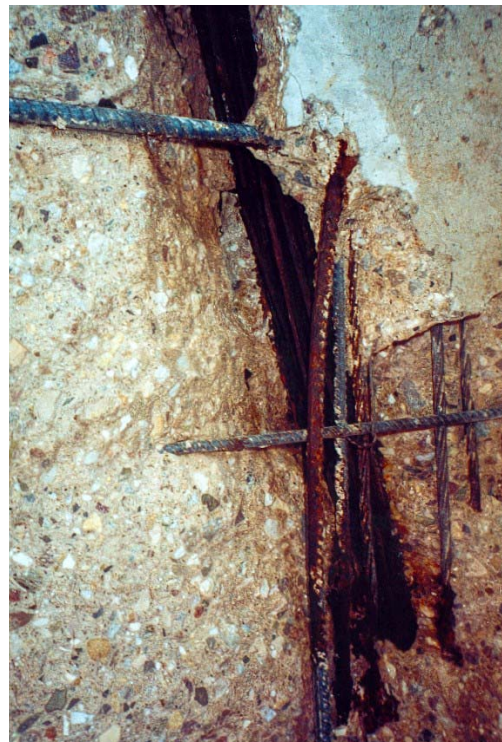
Figura 7

Questo viadotto, tipologicamente simile ai precedenti e costruito nello stesso periodo e nella stessa area geografica, necessitava di un rinforzo a taglio delle travi per significative carenze nella presenza di staffatura. La carenza di cui sopra era stata evidenziata dalla presenza di importanti fessurazioni oblique in prossimità degli estremi delle travi con apertura superiore a 0,4 mm e successivamente controllata da un test numerico ad hoc. Si è deciso di introdurre una precompressione verticale delle anime tramite barre esterne dell'anima, ancorate nella soletta superiore ed all'estradosso del bulbo inferiore. Le barre sono state protette con guaine in HDPE ed iniezione di malta cementizia. Questa soluzione, per quanto semplice da attuare, presenta però alcuni problemi di modellazione, quali evidenziati nei punti successivi. Nella figura 8 sono rappresentati il tratto di trave interessato dal rinforzo e le diverse modalità esecutive in funzione della posizione assunta dai cavi di precompressione in corrispondenza del bulbo inferiore.

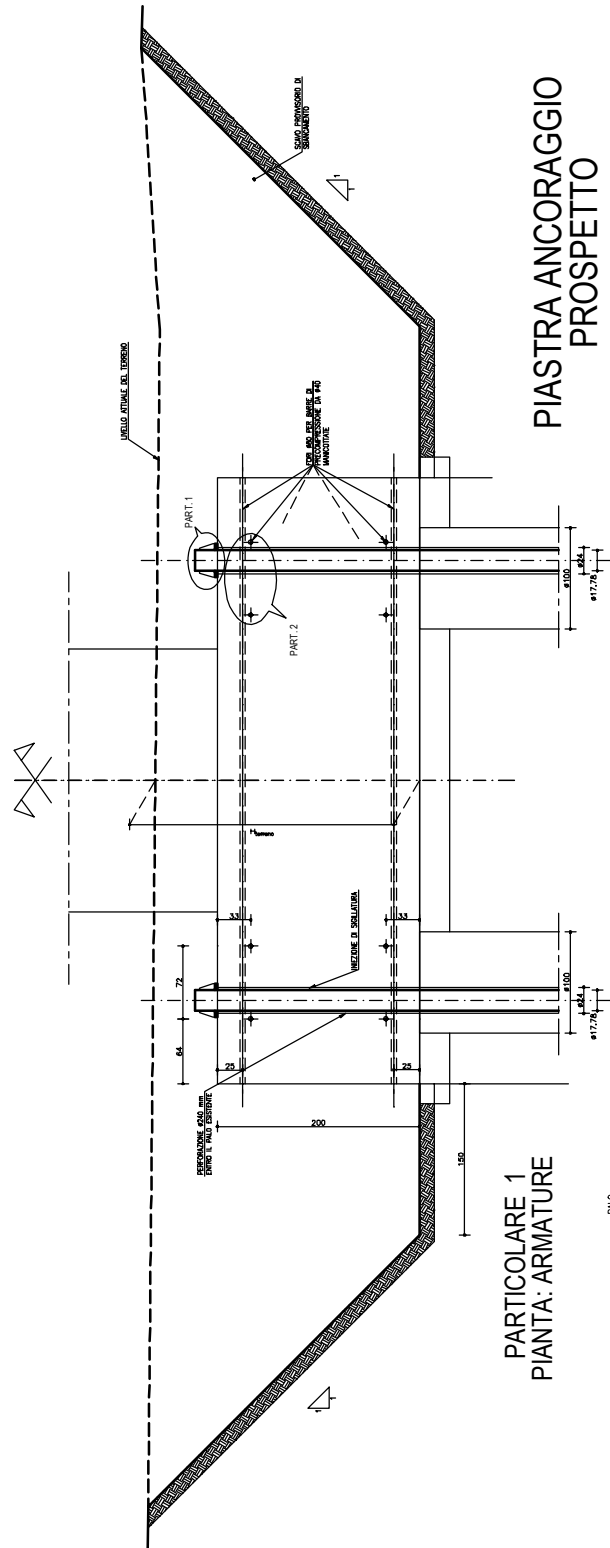
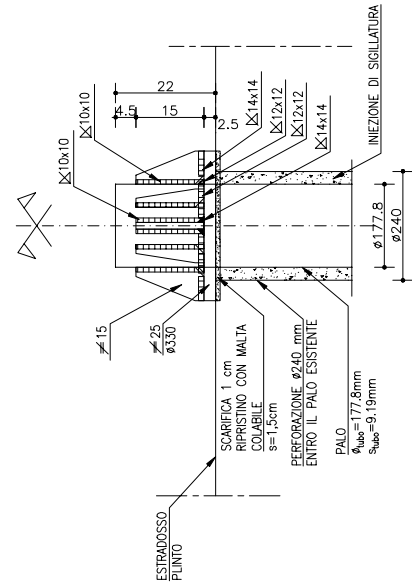
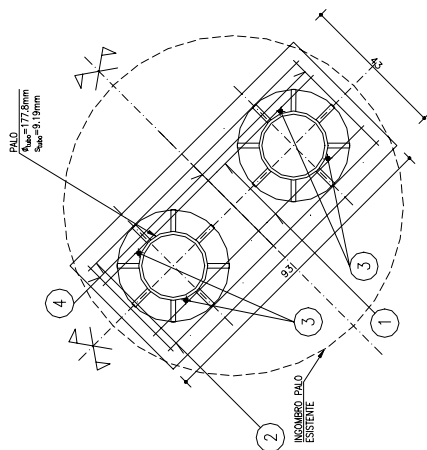
Figura 9

Le fondazioni originarie erano state realizzate con plinti quadrati gravanti su quattro pali di ridotta lunghezza (generalmente non superiore a 10 m), intestati nello strato di roccia compatta relativamente superficiale. La verifica in condizioni sismiche di tali fondazioni, in presenza delle azioni di progetto derivanti dalla applicazione del criterio di gerarchia delle resistenze alla pila, ha evidenziato che sussisteva il pericolo di sfilamento dei pali dal terreno e conseguente ribaltamento delle pile. E' stato allora deciso di ancorare in modo più efficace i pali nello strato roccioso tramite inserimento di due micropali ϕ 240 mm armati con tubo metallico ϕ 177,8 mm/ s=9,2 mm emergenti dalla punta del palo per una lunghezza variabile tra 5,50 e 7,00 m in funzione della lunghezza del palo originario; i micropali sono poi stati ancorati all'estradosso plinto tramite piastre irrigidite ed iniettati in alta pressione (fig. 9). Si è peraltro dovuto rinforzare il plinto con precompressione passante, globalmente 16 barre ϕ 40 mm, per far fronte soprattutto alla carenza di armature di estradosso del plinto, idonee a chiudere correttamente il sistema di struts and ties generato dalla presenza di una forza di trazione nel micropalo; con tale soluzione si è anche conseguito un incremento di capacità portante sul terreno, in compressione, anche se non strettamente dominante le condizioni di
