TECNICHE E MATERIALI APPROPRIATI PER LA RICOSTRUZIONE DEGLI EDIFICI STORICI DI CULTO A L'AQUILA DOPO I CROLLI DELL'APRILE 2009

Angelo Di Tommaso

Università IUAV di Venezia
LabSCo - Laboratorio di Scienza delle Costruzioni
Unità di Ricerca CdSM – Controllo Strutture Monumentali
S. Croce 191, Tolentini, Venezia
adt@iuav.it

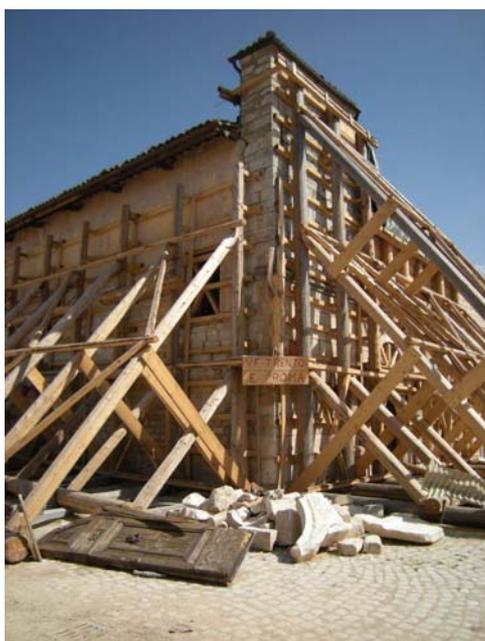
a)

dell'Aquila si son visti molti puntelli in legname e numerosi puntellamenti con tubi metallici, alcuni di questi ultimi di notevole dimensione. Strutturalmente questa costruzione provvisoria è concepita per lavorare in compressione con tutte le problematiche costruttive annesse: nodi e aste in carico di punta. I sistemi di puntellamento sono strutturalmente semplici per il comportamento in condizioni statiche, meno semplice è il comportamento durante le scosse di sciame in connessione con la struttura sostenuta: infatti, il comportamento dinamico risente della protesi al punto tale che funziona in piena solidarietà. E' interessante osservare come è stato realizzato il vincolamento al suolo nei vari casi analizzati in loco: si va da un semplice appoggio, (anche su suolo in pendio) a vincoli incastro.

FIG. 7 - Sistema Puntello (a); Sistema Contrasto (b)

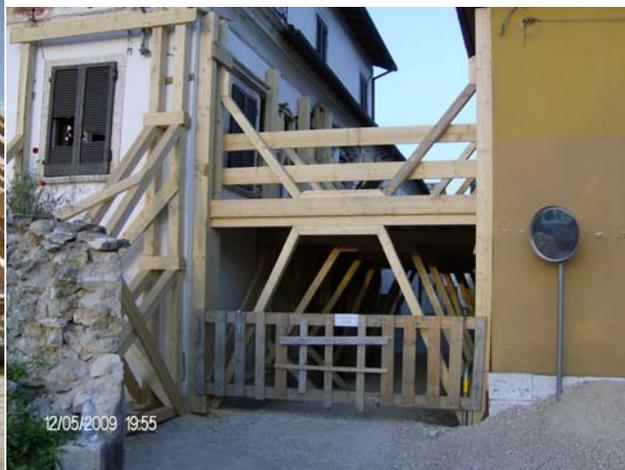
b)

Un sistema concettualmente diverso è il **“contrasto”**: esso non sempre è possibile poiché necessita in genere di altra costruzione in grado di ricevere la spinta in condizioni statiche (Fig.7.b). Nasce però forte interazione strutturale in caso di eccitazione dinamica da sciame. Giuridicamente complesso è difficilmente attuabile nei casi di terremoti che danneggiano diffusamente il patrimonio edilizio. Comunque esso è realizzato con struttura di legname o con reticolare con tubi in ferro.

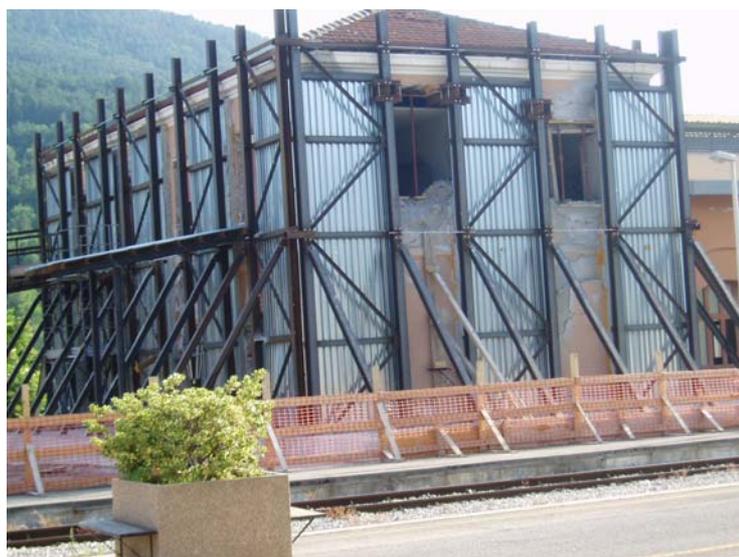
Per completezza bisogna annoverare i sistemi a “**gabbia**” nei quali con una struttura alquanto complessa la costruzione viene avviluppata ed i ritegni sono principalmente chiusi in se stessi, anche se si avvalgono di puntelli e controventi. I materiali utilizzati sono legno ed acciaio o solo acciaio. In questo caso il sistema non differisce concettualmente molto da quello della cinturazione, sebbene comporti un funzionamento a telaio e inoltre determina un aumento delle masse attivabili simicamente oltre ad una forte interazione fra vecchia e nuova struttura (Fig. 10).

FIG. 10 Sistema a gabbia metallica con puntelli
