## **IL PATRIMONIO ARCHITETTONICO DEL MODERNO: CONSERVAZIONE E DURABILITA' PER TORRE VELASCA**

**P. Ronca, P. Crespi, G. Franchi, A. Zichi\***

*Tale è il caso di Torre Velasca, uno dei più significativi esempi dell'eredità del Razionalismo, e ancora oggi "Land-mark" della città di Milano.*

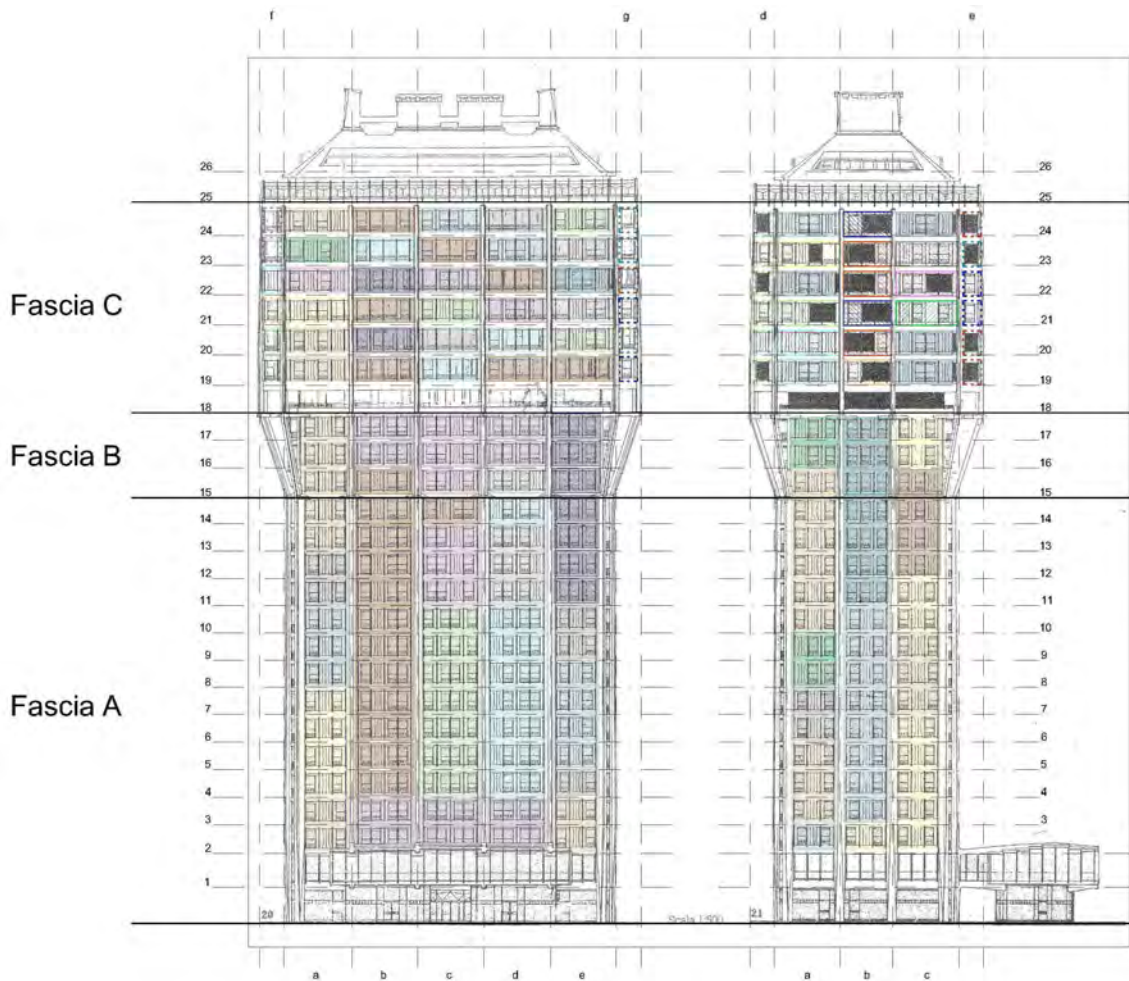
Figura 3: Suddivisione delle facciate in fasce

Gli elementi costruttivi che inglobano le finestre, pilastrini rompi tratta, e i pannelli sono inquadrabili in tipologie che si ripetono sulla facciata generando una scacchiera non regolare che, sia per ragioni funzionali che prevedibilmente di diversa conservazione, possono essere raggruppati in tre fasce A, B, C, come indicato in Figura 3.

- condizioni di esposizione più gravose ai piani alti, dal 18° al 25° piano (Fascia C di Fig. 3), in genere con un più elevato avanzamento della carbonatazione;

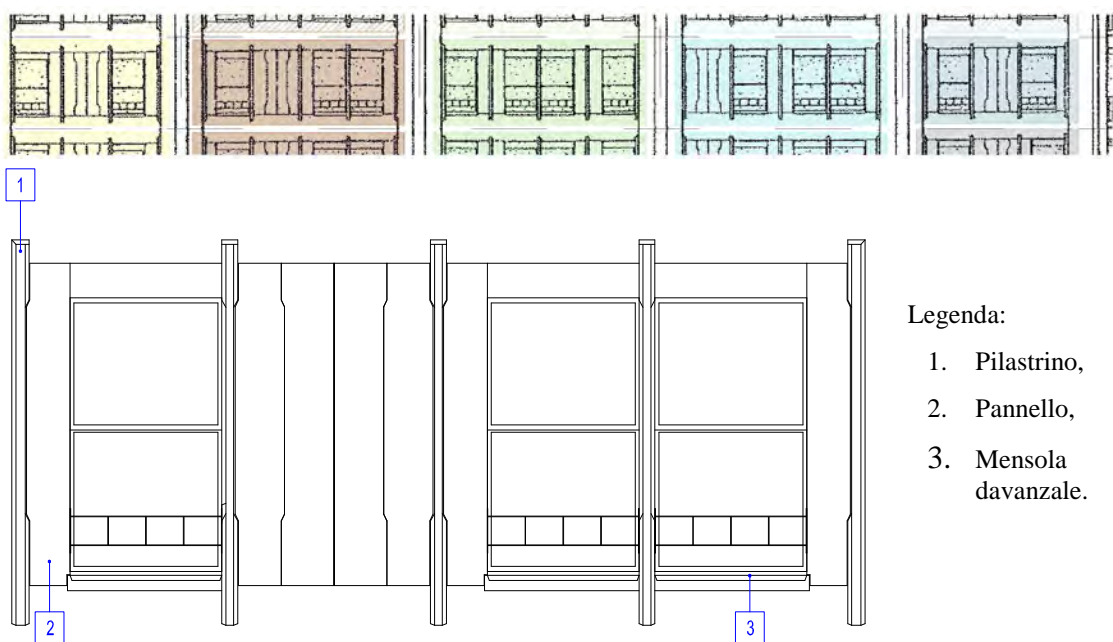
Figura 4: Gli elementi prefabbricati

insieme di elementi prefabbricati che, accostati con una certa disuniformità, generano una caratteristica scansione decorativa per le facciate della Torre (Fig. 4).

La profondità di copriferro delle armature verticali è in genere compresa fra 20 e 40 mm, mentre quella dei fili di ferro orizzontali è compresa fra 5 e 40 mm.

Allo stato attuale, i pilastrini ubicati tra il 19° piano e il 25° piano sono tinteggiati con una pittura di spessore dell'ordine di 1 mm di natura epossidica, mentre i piastrini ubicati tra il piano 1° e il 17° piano presentano tracce di ripristini puntuali e una patina impermeabilizzante trasparente acrilica.

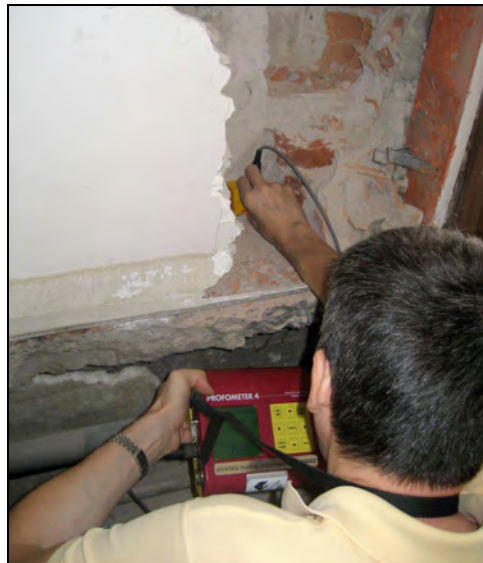
Figura 6: Strumentazione ed esecuzione delle prove con pacometro

Ancora con indagini non distruttive si sono verificati gli spessori di copriferro (sostanzialmente in accordo con le indagini della prima fase), ed inoltre il potenziale di corrosione delle armature e la resistività elettrica del calcestruzzo. Inoltre, una equipe specializzata è stata preventivamente addestrata per l'utilizzo di strumenti diversi, non facili da manovrare quando l'operatore è in posizione di sospensione (Figg. 10 e 11). Si è anche richiesta una documentazione fotografica di punti significativi, di danneggiamenti pur minimali, ovviamente visibili solo a distanza ravvicinata; si è inoltre proceduto ad una seconda campagna di carotaggi, suddivisi sui 4 lati.

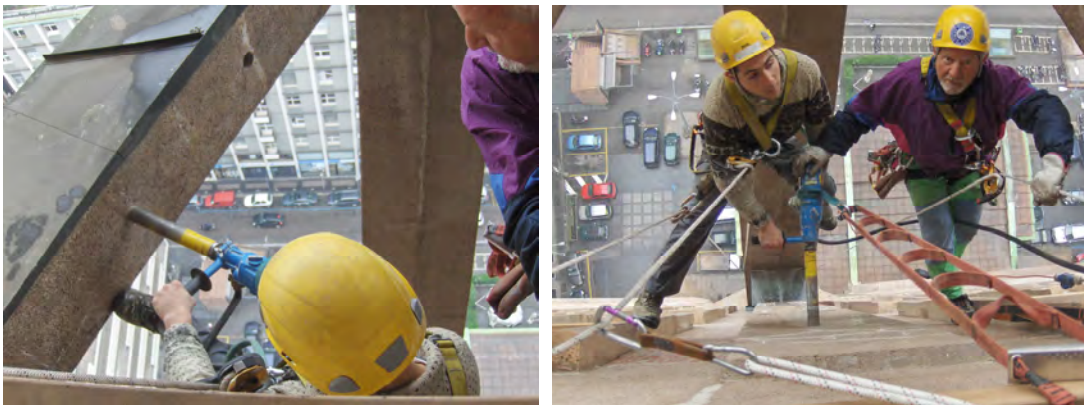
In sintesi, ed in attesa della prove di laboratorio sui provini estratti, tale seconda fase ha evidenziato, ulteriori diffusi danneggiamenti, tra i quali numerosi punti di distacco dello strato superficiale dell'intonaco, nonché la presenza diffusa di riapertura di fessure sigillate negli interventi del 1979. L'importanza di individuare le cause di tali fessure recidive ha suggerito il prelievo di alcuni campioni proprio in prossimità delle fessure.

Figura 10: Estrazione di carote della seconda fase

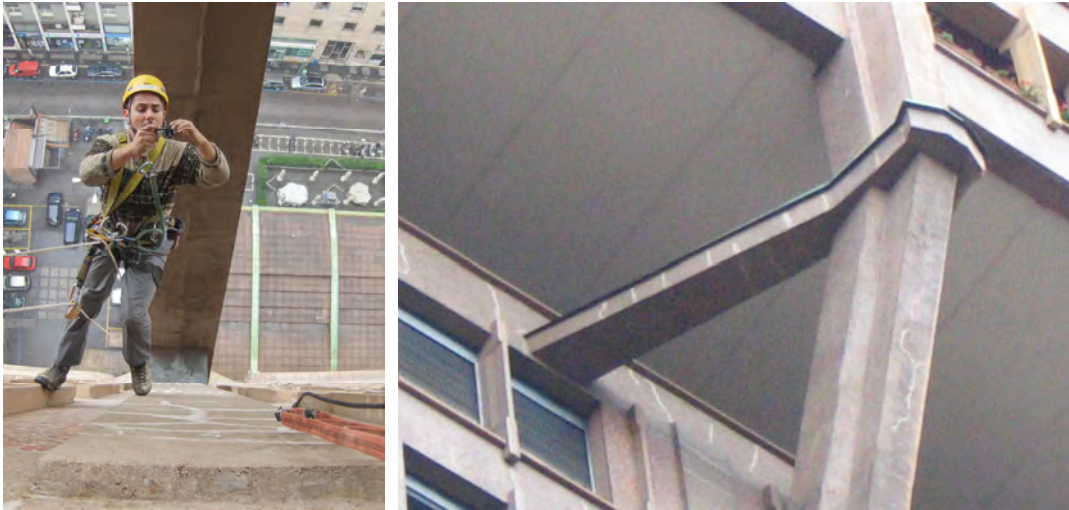
- delaminazioni tra i vari strati degli intonaci;
- distacchi di parte degli intonaci (Fig. 13);
- fessure sulle colonne, travi e tiranti (Fig. 12);
- fessure degli intonaci a "ragnatela" (Fig. 11);
- fessure sulle architravi delle finestre;
- riapertura di lesioni in corrispondenza di punti in cui sono stati fatti ripristini in passato;
- distacco di spigoli vivi (Fig. 14).

Figura 11: Documentazione fotografica eseguita dall'equipe specializzata
