CONTROLLO SALDATURE IN SITO
STRUTTURA METALLICA SALDATA
XXXXXXXXXXXXXX

Prova n° 958/AA

27 aprile 2011

Ristrutturazione edificio in centro storico

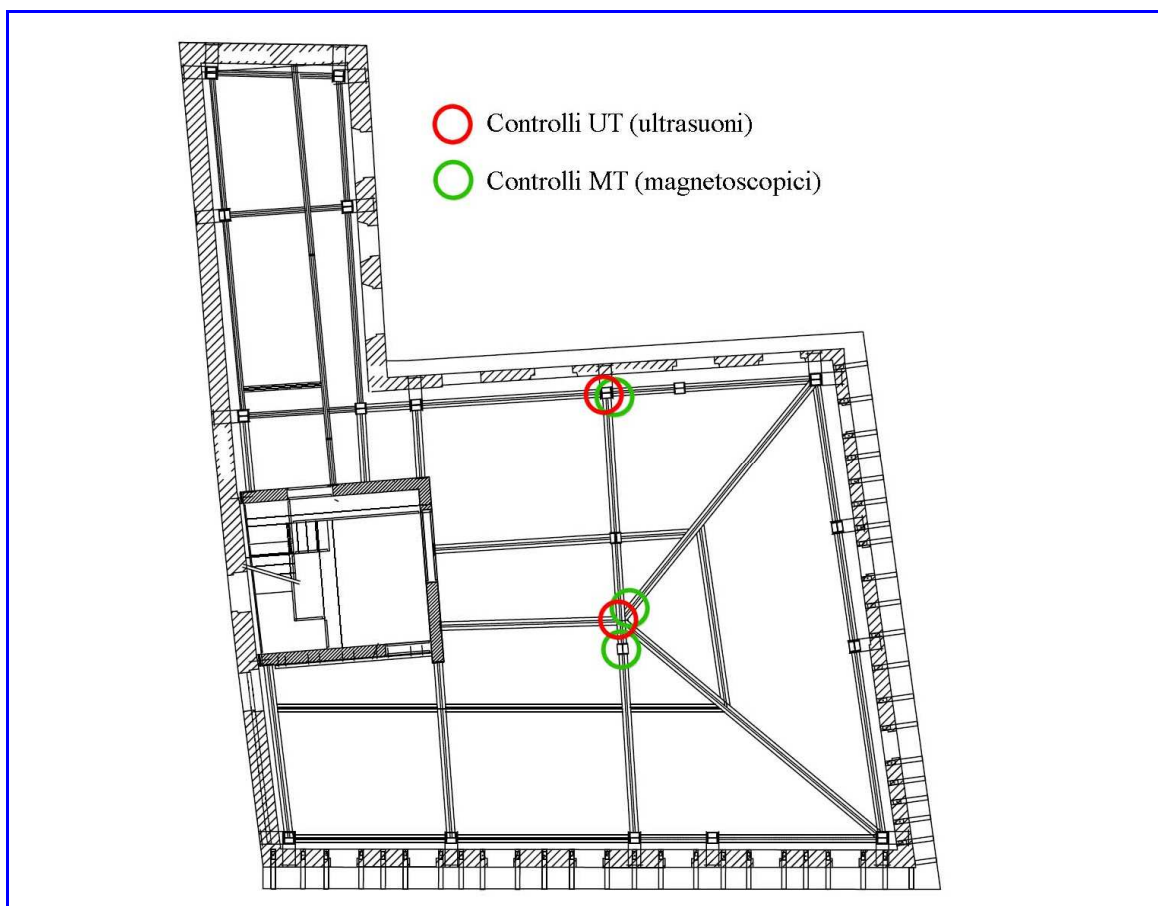
È stato eseguito un controllo visivo (VT) di circa l'80% dei giunti della copertura già completati alla data del controllo. Lo schema seguente indica le zone controllate col metodo magnetoscopico (MT) e con quello ad ultrasuoni (UT).

Zone in cui sono stati eseguiti controlli strumentali in copertura

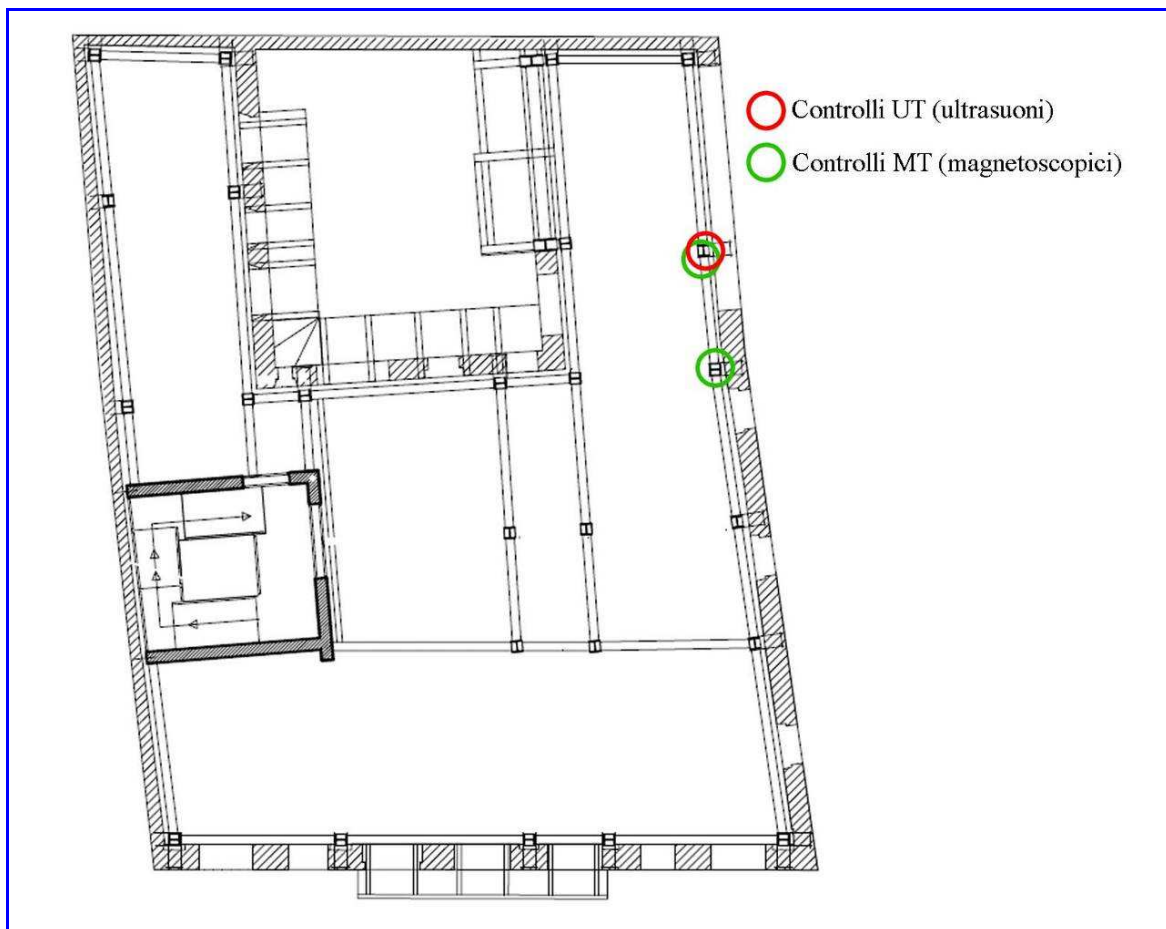
I nodi colonna – colonna ispezionati si trovano alla quota + 10,15 m. L'ispezione visiva ed i controlli strumentali non sono stati possibili per alcuni nodi a causa della muratura adiacente. Il controllo visivo (VT) è avvenuto su circa l'80% dei giunti tra piastra e trave ispezionabili.

Su due nodi sono stati eseguiti dei controlli magnetoscopici (MT) mentre su uno anche controlli ad ultrasuoni.

Zone in cui sono stati eseguiti controlli strumentali sui nodi colonna - colonna

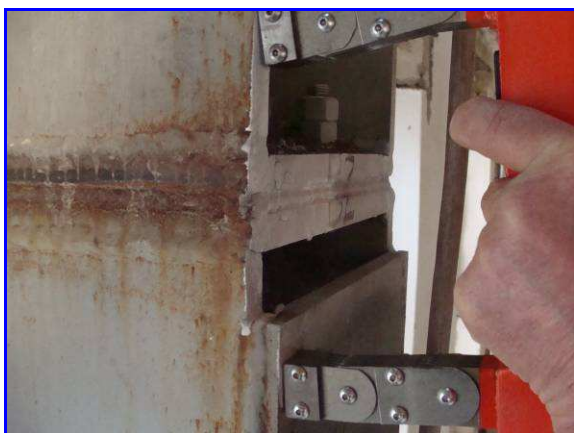
I controlli sul nodo colonna – colonna sono serviti a confermare ed evidenziare quanto già rilevato in precedenza visivamente, ovvero la mancanza di completa penetrazione.

Controllo magnetoscopico con giogo

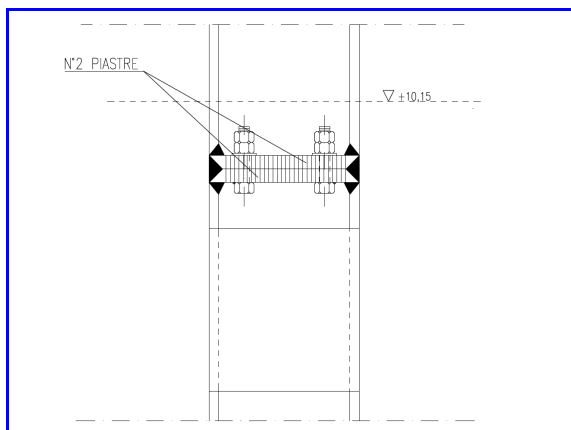
Nodo colonna – colonna da progetto

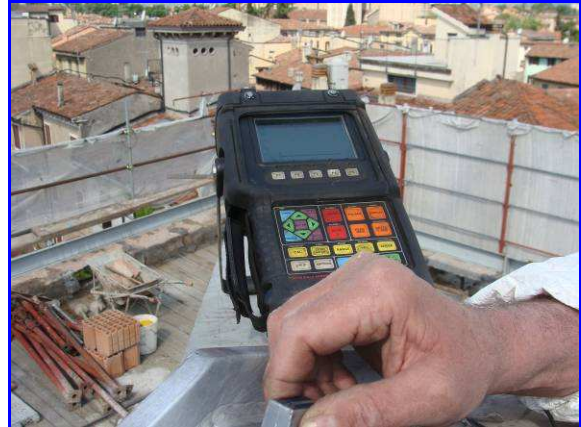
I controlli ultrasonori in questo caso possono ritenersi superflui poichè già visivamente è stata esclusa la possibile presenza di giunti a piena penetrazione. Un dubbio rimaneva sul nodo del colmo tra le due travi eseguito in stabilimento. Anche in questo caso i controlli hanno evidenziato la mancanza di penetrazione completa.

Controllo ad ultrasuoni con sonda angolata
