SEMINARIO SUL TEMA  
“EVOLUZIONE NELLA SPERIMENTAZIONE  
PER LE COSTRUZIONI”

Prof. Angelo Di Tommaso – Università ALMA MATER di Bologna  
*“Sopravvivenza di torri e campanili in ambiente sismico”*

## SOPRAVVIVENZA DI TORRI E CAMPANILI IN AMBIENTE SISMICO

Angelo DI TOMMASO\* - Susanna CASACCI \*

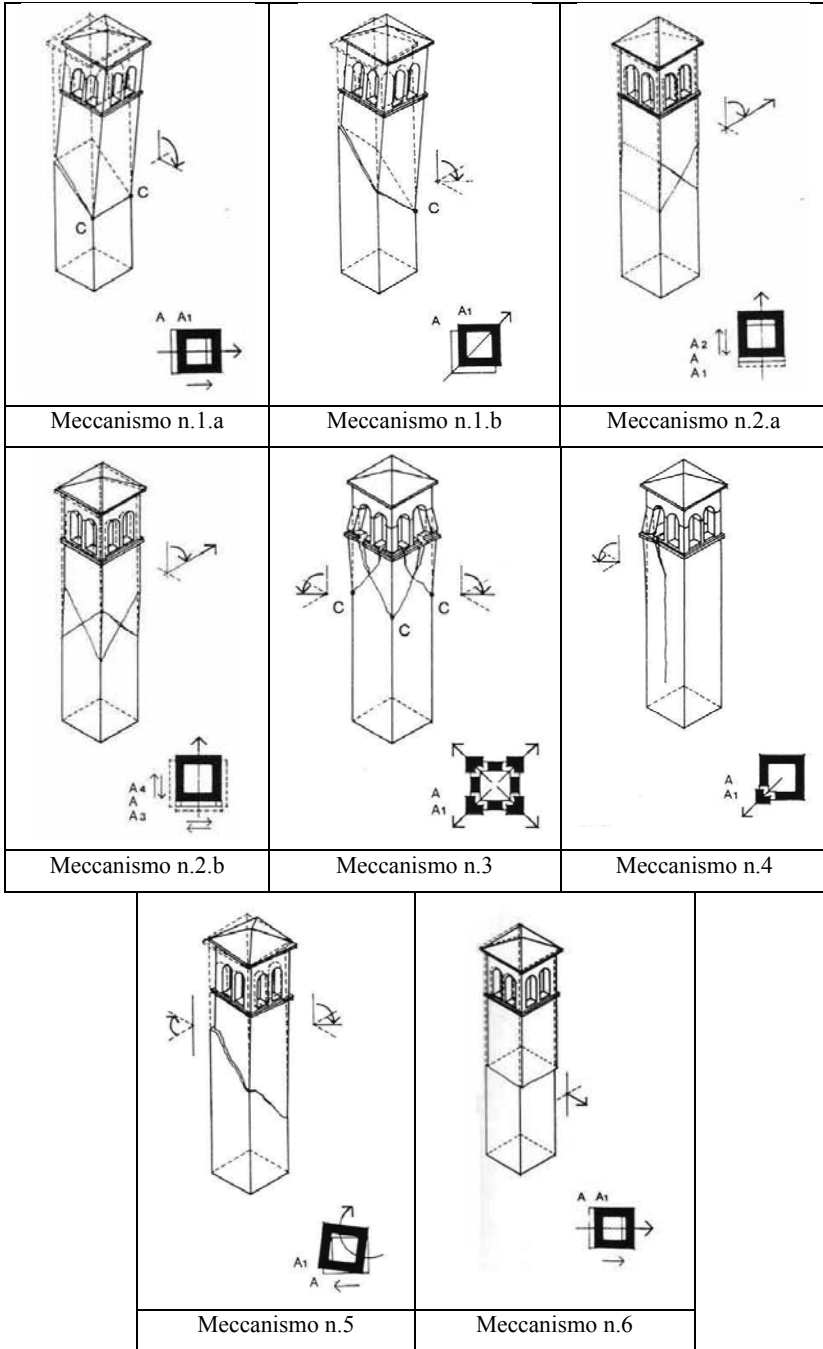
Figura 1: Situazioni principali di danno per campanili isolati [1]

Si ipotizza di analizzare una “torre isolata” (come già detto il comportamento strutturale delle torri è sensibilmente influenzato da strutture collegate), si possono individuare, seguendo lo schema [1] del Prof. F. Doglioni dello I.U.A.V. di Venezia, **sei situazioni principali di danno** (fig.1) **facendo riferimento specificatamente ai cinematismi**:

A ciascun cinematismo descritto corrisponde un quadro fessurativo collegato.

Ad esempio tipica la situazione e con evidenziazione delle fessure a X.

Nei meccanismi 1.a e 1.b la energia dissipata è essenzialmente come **modo I** della meccanica classica della frattura (**MF**), mentre gli altri meccanismi dissipano secondo il **modo II** e **modo III** della **MF**. La evoluzione del danno risulta complessa in quanto ad ogni oscillazione la struttura danneggiata risulta cambiata.

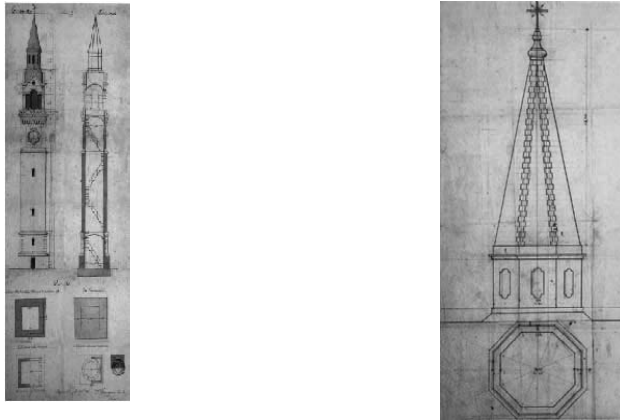
Figura 2: Progetto del campanile di Majano (UD) nel 1892 a opera dell'ingegnere E. Paoluzzi [2]

Il campanile della chiesa dei S.S. Pietro e Paolo Ap. di Majano (UD) (fig. 2 e 3) era un campanile isolato di pietra locale detta “tufo” [2]. Erano presenti una risega *sapientemente* collocata all'esterno coperta da cornice in pietra, una finestratura della cella campanaria molto ampia e una pesante guglia. In tempi precedenti al sisma, il telaio metallico delle campane era stato tolto.

In seguito al sisma del Friuli nel 1976 si è verificato il crollo della cella campanaria, del tamburo e della guglia. Interessante è il meccanismo di collasso: infatti, si è verificato uno spostamento verso l'esterno della parte superiore della torre, a seguito di rotazioni intorno a cerniere cilindriche ad asse orizzontale (meccanismo 1), con la formazione e crollo di grandi blocchi di muratura (meccanismo labile). Successivamente è stato demolito e ricostruito ex novo con forme e tecnologie diverse.

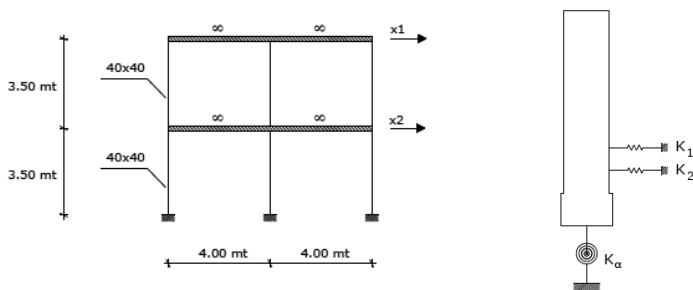
Figura 22: Modellazione dell'interazione tra la torre Civica e Casa Melandri (RA)

Un caso significativo di interazione di torre addossata è rappresentato dalla torre Civica di Ravenna (RA). La torre infatti risulta in adiacenza all'edificio Casa Melandri ma sulla facciata di quest'ultima sono evidenti lesioni dovute al contatto tra la copertura dell'edificio (fig.21).

L'edificio Casa Melandri ha una struttura interna in calcestruzzo armato per cui si è potuta modellare la interazione in fase di verifica sismica.

L'interazione tra i due edifici infatti è stata modellata con l'inserimento di due molle traslazionali in corrispondenza del solaio di piano e del coperto di Casa Melandri la cui rigidità è stata valutata assumendo il modello di telaio shear-type (fig. 22).

Gli interventi di rinforzo eseguiti in passato, dopo la demolizione di una parte superiore della torre, sono stati l'inserimento di una gabbia metallica esterna a metà altezza residua e di una fodera interna in calcestruzzo armato.

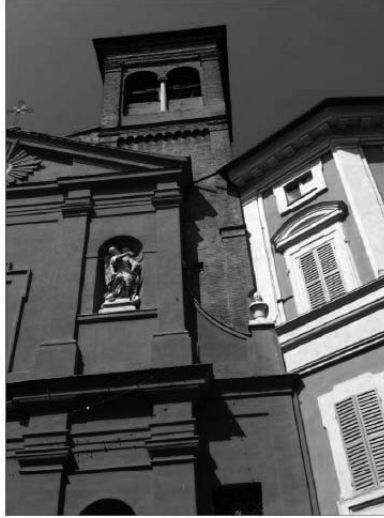
Figura 23: Campanile di San Barnaba (MO)

Il Campanile di San Barnaba (MO) risulta *sovrapposto* all'edificio di culto (fig.23). In questo caso l'analisi dinamica risulta complessa quindi si preferisce operare la verifica con l'analisi limite considerando quindi i meccanismi di collasso.

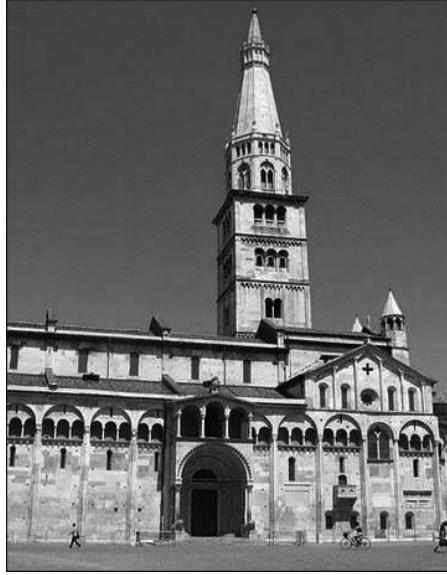
Figura 25: Torre della Ghirlandina (MO)

La Torre della Ghirlandina (MO) è la torre campanaria del Duomo di Modena (fig.25) e dal 1997 il Duomo, la Torre della Ghirlandina e Piazza Grande fanno parte del Patrimonio Mondiale dell'Umanità (UNESCO).

Nel 2009 uno degli autori (A. Di Tommaso) ha ricevuto l'incarico dal Comune di Modena di operare una verifica sismica della torre; le analisi effettuate sono consistite in:

Avendo individuato alcune criticità nelle fessure verticali esibite dal fusto, sulla base di tutti i risultati esposti si è provveduto a cinturarlo con barre e piastre d'angolo esterne ed inoltre ad applicare un esteso "repointing" (ristilatura) con lamina di carbonio nei giunti orizzontali del paramento interno.

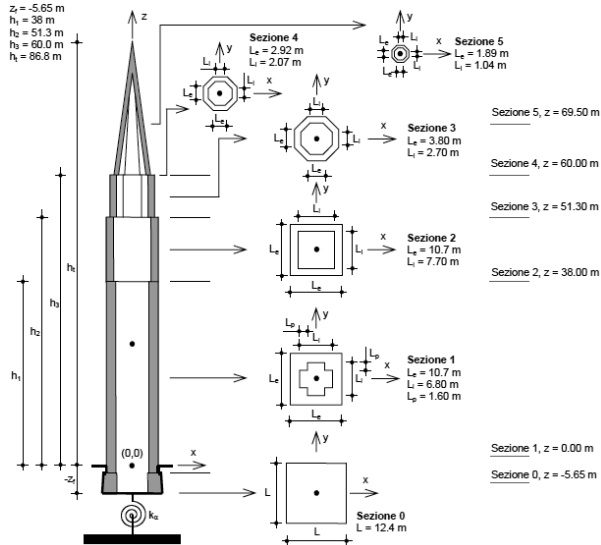
Figura 26: Geometria considerata nel modello

Per l'**analisi dinamica modale** si è utilizzato un modello agli elementi finiti (FEM) costituito da elementi di tipo "beam" vincolato alla base mediante molle rotazionali, con i criteri esposti precedentemente al paragrafo 5. In questo modello, interamente dedicato alla determinazione delle sollecitazioni derivanti da sisma, sono stati trascurati gli effetti dovuti all'inclinazione della torre che invece sono stati tenuti in conto nelle verifiche sommando alle sollecitazioni derivanti da sisma quelle prodotte dal peso proprio sulla configurazione inclinata [8].

Nella figura sottostante è rappresentata la geometria considerata nel modello (fig.26).

Successivi studi di analisi vibratorie con input ambientale hanno confermato la affidabilità del modello [9].
