**INDAGINI PULL-OFF
SU TRAVETTI DI SOLAIO RINFORZATI
PRESSO L'OSPEDALE CIVILE
DI ASIAGO (VI)**

PROVA N. 3662/VR

08 febbraio 2010

RIF.: VI-023-10 U.L.S.S. N°3 Asiago (VI)

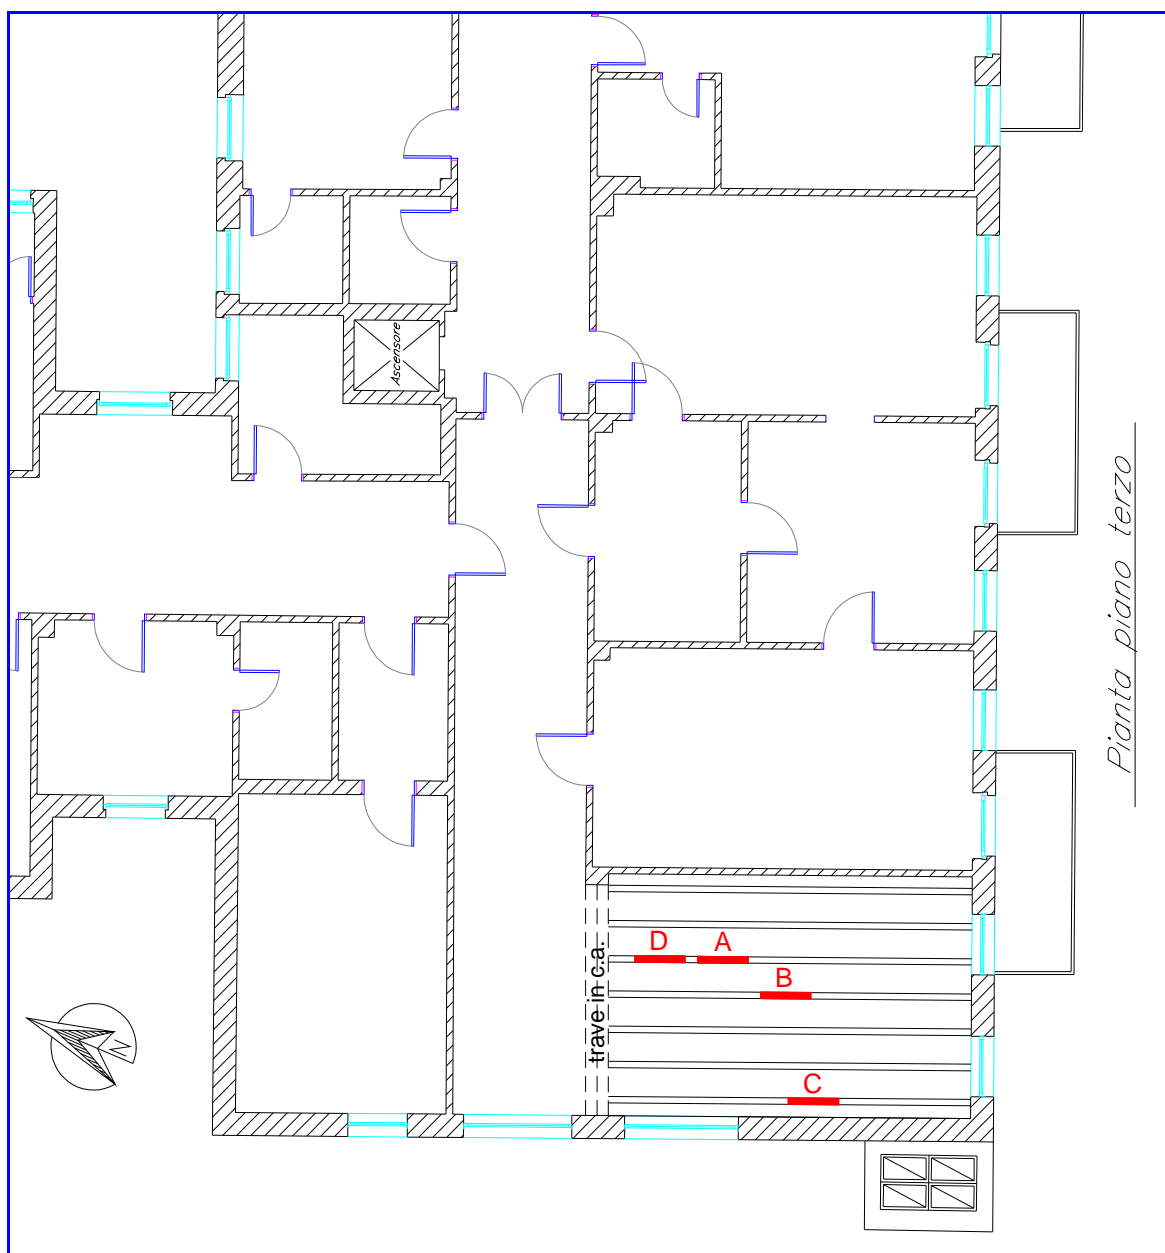
Fig. 2: Schema disposizione delle indagini

Le indagini sono state eseguite tutte su travetti del solaio tra terzo e quarto piano (quinto orizzontamento) nell'estremità ovest della zona C dell'edificio:

I travetti oggetto di prova sono stati indicati dalla D.L. ed identificati come riportato in Fig. 2 con le lettera A - B - C - D. Nelle tabelle l'aderenza è stata approssimata arrotondando al più prossimo 0,1 MPa (UNI EN 1542:2000).

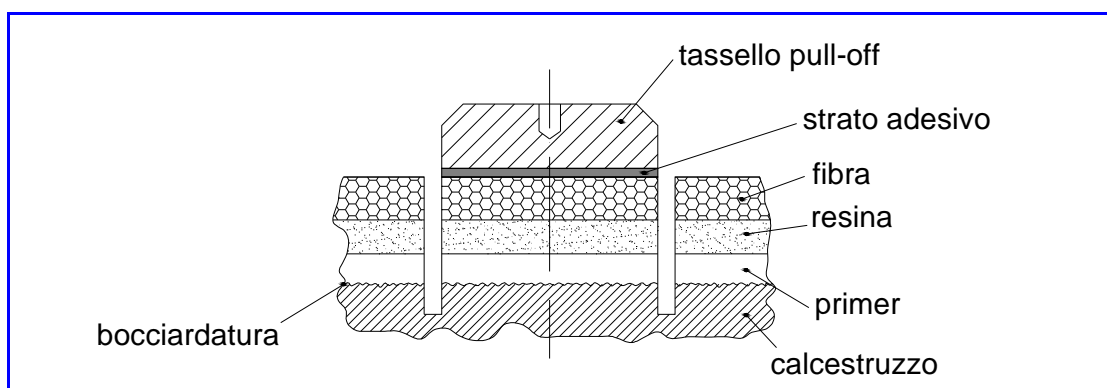
Fig. 3: Schematizzazione della stratigrafia del travetto nei punti d'indagine

La prima prova è stata eseguita all'intradosso del quinto travetto da ovest della 1^a stanza da ovest al terzo piano della cosiddetta zona C; in questo elemento il rinforzo è composto da bocciardatura + primer + resina + fibra di carbonio come schematizzato nella seguente figura:

PROVA	CARICO DI ROTTURA (kN)	DIAMETRO MEDIO (mm)	TIPO DI ROTTURA	ADERENZA (MPa)
A	1	1,19	A (cls)	0,6
	2	0,93	A (cls)	0,5
	3	1,76	A (cls)	0,9
	4	1,49	Y/Z bicomp.	-

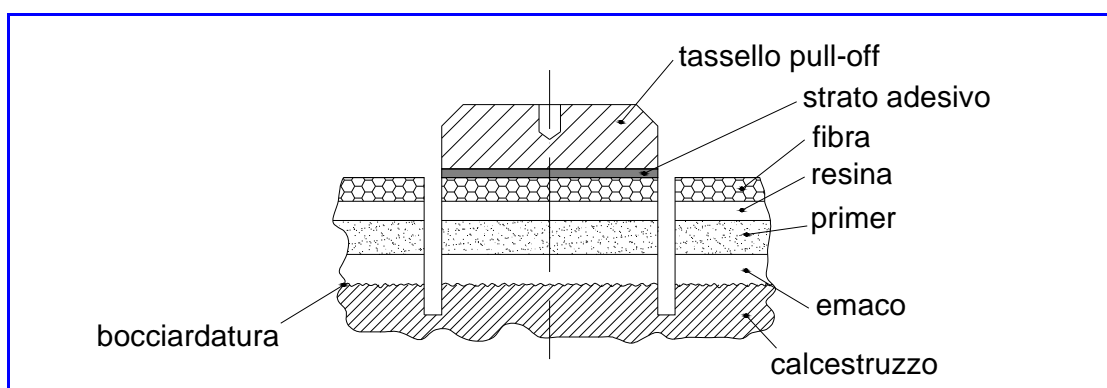
Fig. 4: Schematizzazione della stratigrafia del travetto nei punti d'indagine

La seconda prova è stata eseguita all'intradosso del quarto travetto da ovest della 1^a stanza da ovest al terzo piano della cosiddetta zona C; in questo elemento il rinforzo è composto da bocciardatura + emaco + primer + resina + fibra di carbonio come schematizzato nella seguente figura:

PROVA		CARICO DI ROTTURA	DIAMETRO MEDIO	TIPO DI ROTTURA	ADERENZA
		(kN)	(mm)		(MPa)
B	1	1,37	50,0	B emaco	0,7
	2	1,31	50,0	Y/Z bicomp.	-
	3	1,39	50,0	B emaco	0,7
	4	1,84	50,0	A (cls)	0,9

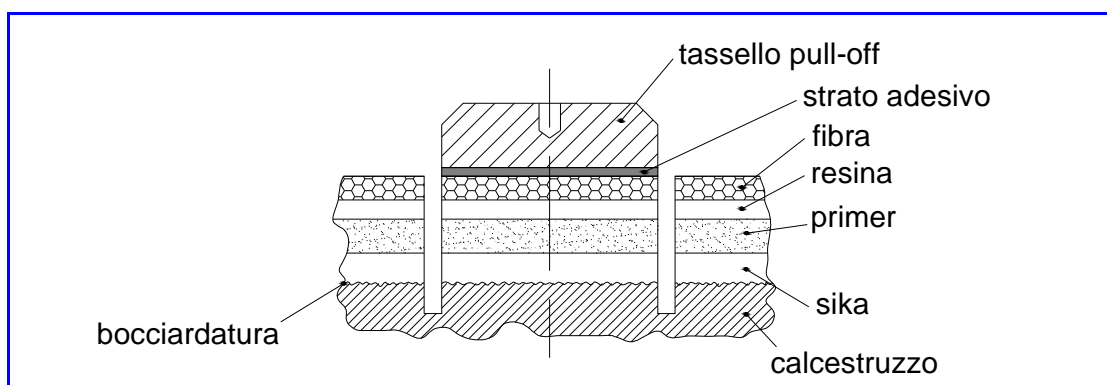
Fig. 5: Schematizzazione della stratigrafia del travetto nei punti d'indagine

La terza prova è stata eseguita all'intradosso del primo travetto da ovest della 1^a stanza da ovest al terzo piano della cosiddetta zona C; in questo elemento il rinforzo è composto da bocciardatura + sika + primer + resina + fibra di carbonio come schematizzato nella seguente figura:

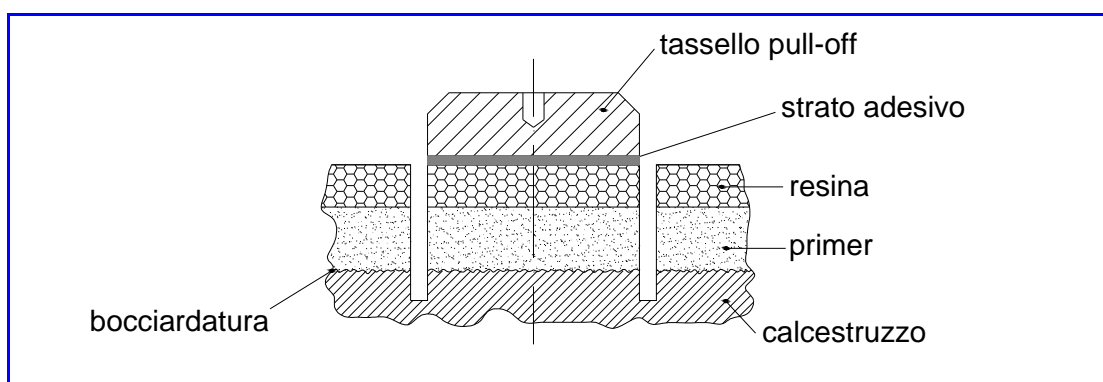
Fig. 6: Schematizzazione della stratigrafia del travetto nei punti d'indagine

La quarta prova è stata eseguita all'intradosso del quinto travetto da ovest della 1^a stanza da ovest al terzo piano della cosiddetta zona C; in questo elemento il rinforzo è composto da bocciardatura + primer + resina come schematizzato nella seguente figura:
