**INDAGINI DINAMICHE SU BASAMENTO E
COMPRESSORE 3 TDS-50 P1E E P1F**
xxxxxxxxxx - xxxxxxxxxxxxxxxx

PROVE N. 241/AA

13 maggio 2004

Committente: *xxxxxxxxxxxxxxxx*

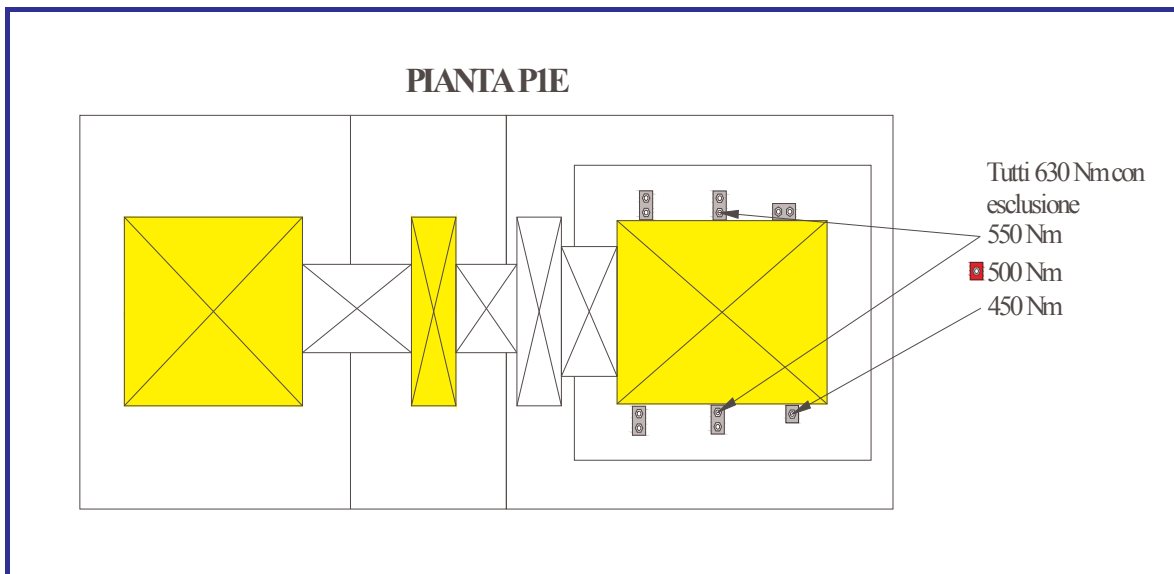
Schema 8: disposizione dei tiranti e relativa coppia di serraggio

Di seguito si riportano i riferimenti dei file di acquisizione associati alla modalità di funzionamento dei compressori, nonché lo schema di riferimento relativo alla disposizione dei sensori. Nella pagina successiva vengono indicate le coppie di serraggio dei tiranti eseguite prima dell'acquisizione MEMC 19.

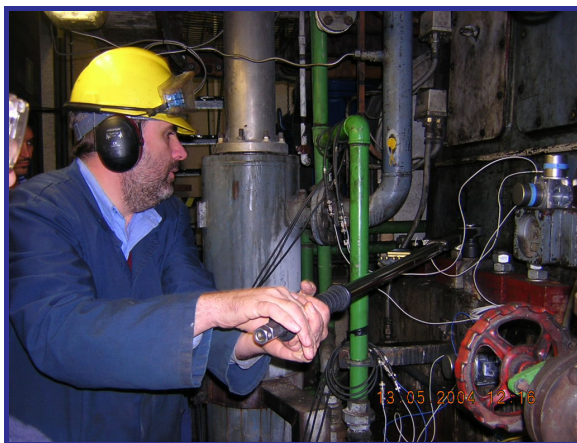
Serraggio dei bulloni

Analogo confronto è posto tra le due sessioni a cavallo dell'operazione di serraggio dei bulloni, MEMC_18 e 19, nelle quali però non si notano differenze sostanziali, così come riportato anche nell'analisi spettrale.

Per quanto riguarda i controlli futuri, come già indicato nella relazione precedente, si consiglia una verifica del tiraggio dei dadi con frequenza mensile, per lo meno nei primi mesi, ed un'osservazione visiva e costante dell'eventuale innescarsi di fessurazioni nel basamento o disassamenti tra gli organi meccanici.
