**INDAGINI SU ELEMENTI DI COPERTURA
PALAZZO XXX - EX SCUOLA MEDIA
XXX - AD ASOLA (MN)**

PROVA N° 3764/VR

03 agosto 2010

RIF.: MN-091-10 XXX

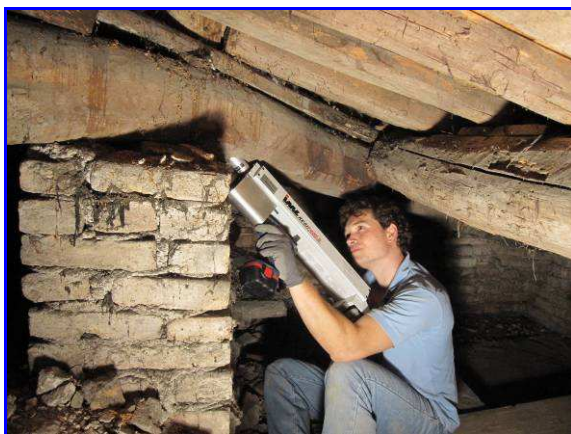
Foto 4: Indagine a 45° su trave E

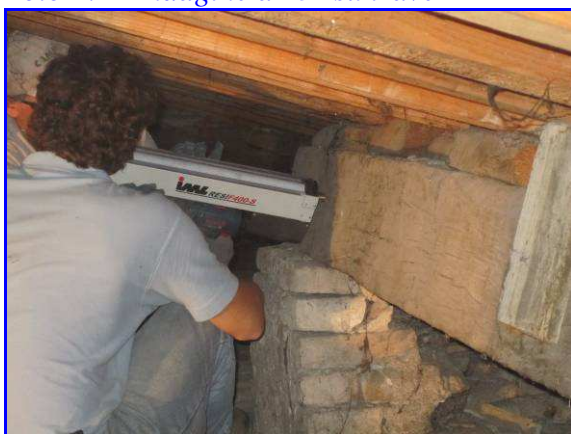
Foto 6: Indagine a 90° su trave M

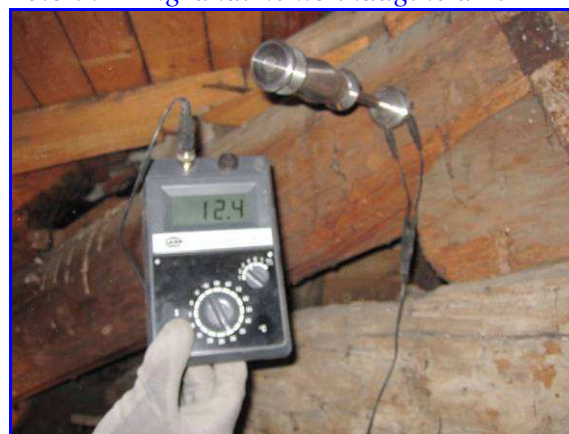
Foto 7: Rilievo igrometrico su trave F

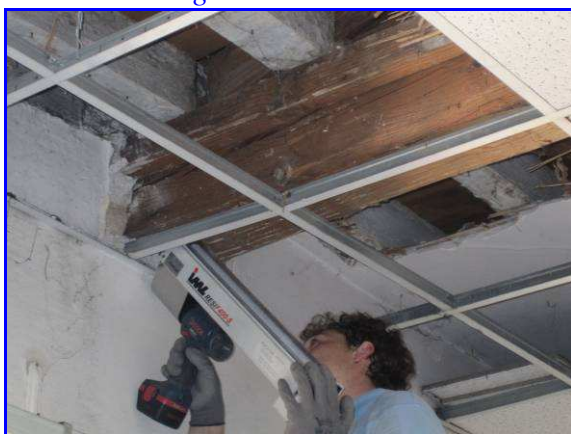
Foto 8: Indagine a 45° su trave I

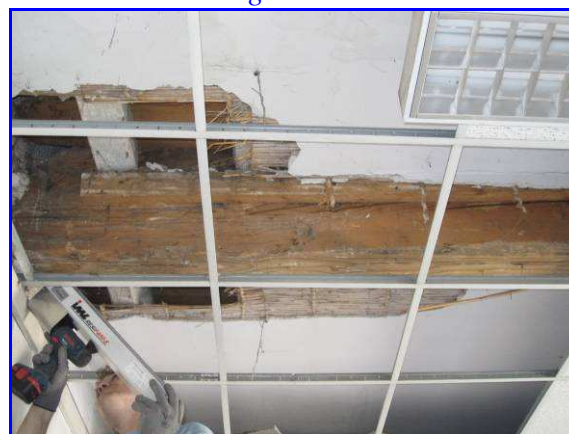
Foto 9: Indagine a 45° su trave I

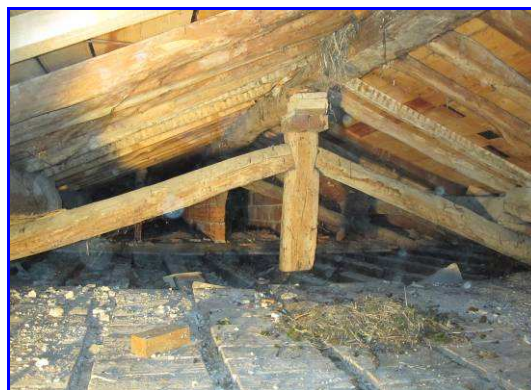
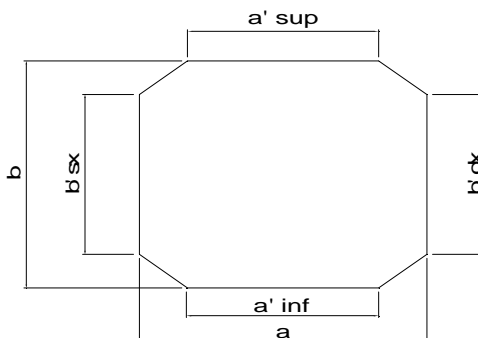
3.2.1 Trave A

Presenza di deformazioni:	Sì (catena)
Stato degrado:	Presente

CLASSIFICAZIONE SECONDO RESISTENZA		Categoria
Smussi:	$z > 1/3$	III
Lesioni:	Limitate	
Nodi singoli:	$d/(a \text{ o } b) < 1/5$; $d < 50 \text{ mm}$	
Gruppi di nodi:	$\Sigma d/(a \text{ o } b) < 2/5$	
Inclinazione fibre: (risp. asse longitud.)	-	
Fessure radiali :	Non passanti

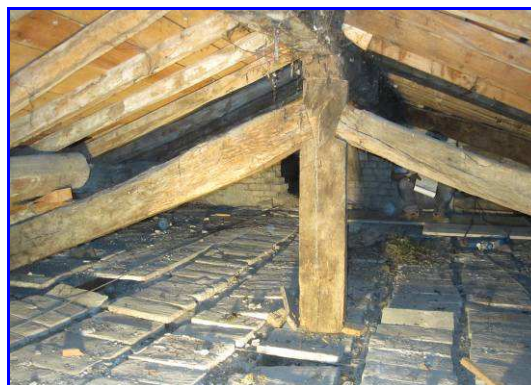
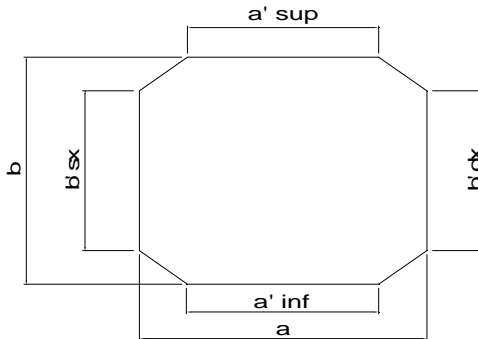
3.2.2 Trave B

Presenza di deformazioni:	No
Stato degrado:	Avanzato

CLASSIFICAZIONE SECONDO RESISTENZA		Categoria
Smussi:	$z < 1/3$	III
Lesioni:	Estese	
Nodi singoli:	$d/(a \text{ o } b) < 1/5; d < 50 \text{ mm}$	
Gruppi di nodi:	$\Sigma d/(a \text{ o } b) < 2/5$	
Inclinazione fibre: (risp. asse longitud.)	<10% (1/10)	
Fessure radiali :	Non passanti

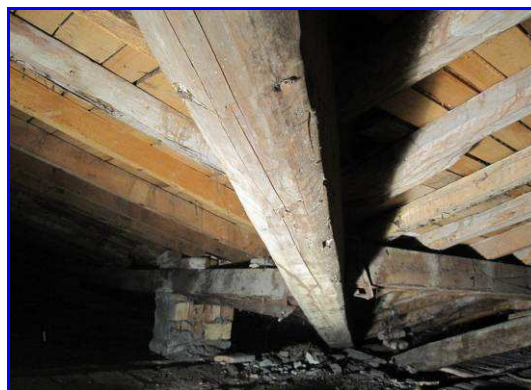
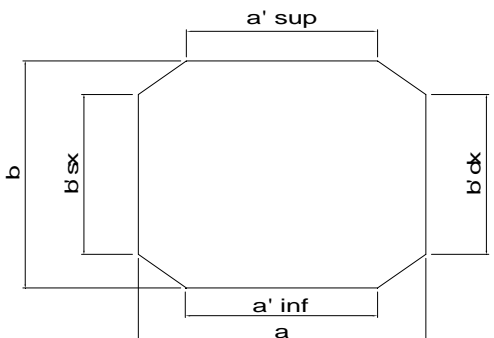
Spessore medio anelli [mm]	7
Presenza di deformazioni:	No
Stato degrado:	Presente

CLASSIFICAZIONE SECONDO RESISTENZA		Categoria
Smussi:	$z < 1/5$	II
Lesioni:	Limitate	
Nodi singoli:	$d/(a \text{ o } b) < 1/5; d < 50 \text{ mm}$	
Gruppi di nodi:	$\Sigma d/(a \text{ o } b) < 2/5$	
Inclinazione fibre: (risp. asse longitud.)	<10% (1/10)	
Fessure radiali :	Non passanti

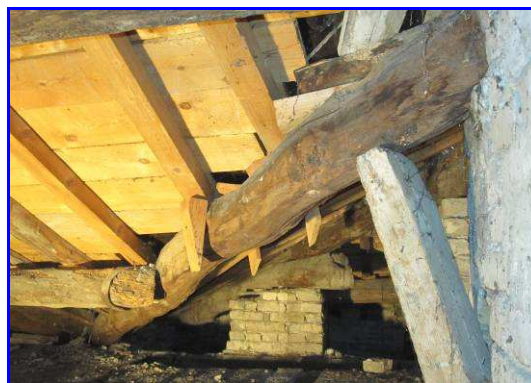
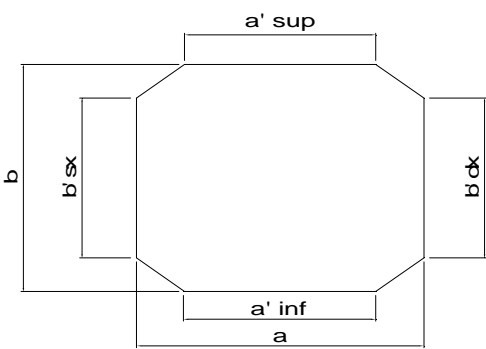
Presenza di deformazioni:	Sì
Stato degrado:	Elevato (percolamento su appoggio di quota più alta)

CLASSIFICAZIONE SECONDO RESISTENZA		Categoria
Smussi:	$z > 1/3$	III
Lesioni:	Assenti	
Nodi singoli:	$d/(a \text{ o } b) < 1/5; d < 50 \text{ mm}$	
Gruppi di nodi:	$\Sigma d/(a \text{ o } b) < 2/5$	
Inclinazione fibre: (risp. asse longitud.)	<10% (1/10)	
Fessure radiali :	Assenti

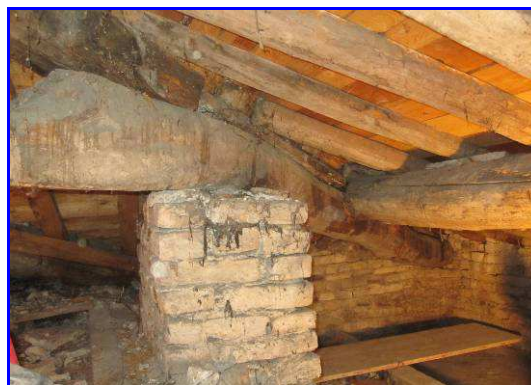
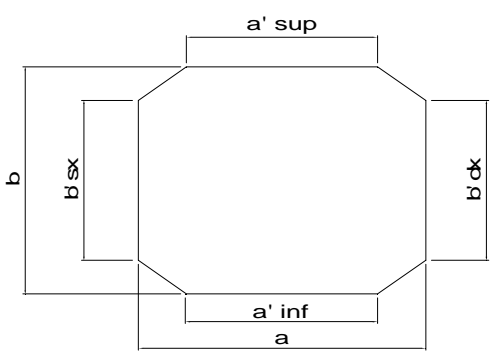
Presenza di deformazioni:	Sì
Stato degrado:	Presente

CLASSIFICAZIONE SECONDO RESISTENZA		
		Categoria
Smussi:	$z > 1/3$	III
Lesioni:	Assenti	
Nodi singoli:	$d/(a \text{ o } b) < 1/5$; $d < 50 \text{ mm}$	
Gruppi di nodi:	$\Sigma d/(a \text{ o } b) < 2/5$	
Inclinazione fibre: (risp. asse longitud.)	<10% (1/10)	
Fessure radiali :	Assenti

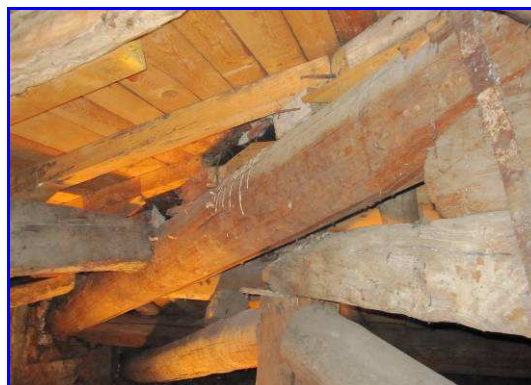
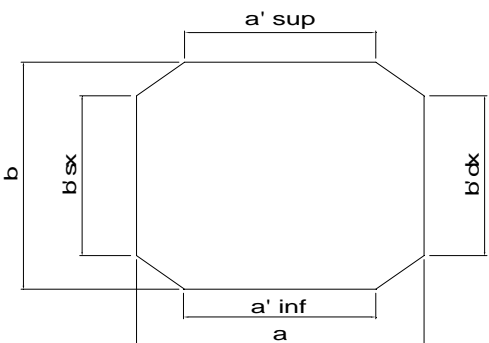
Presenza di deformazioni:	No
Stato degrado:	Presente (percolamento su appoggio di quota più alta)

CLASSIFICAZIONE SECONDO RESISTENZA		Categoria
Smussi:	$z > 1/3$	III
Lesioni:	Limitate	
Nodi singoli:	$d/(a \text{ o } b) < 1/5; d < 50 \text{ mm}$	
Gruppi di nodi:	$\Sigma d/(a \text{ o } b) < 2/5$	
Inclinazione fibre: (risp. asse longitud.)	<10% (1/10)	
Fessure radiali :	Non passanti

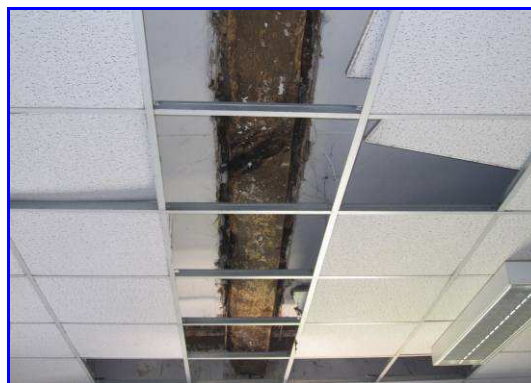
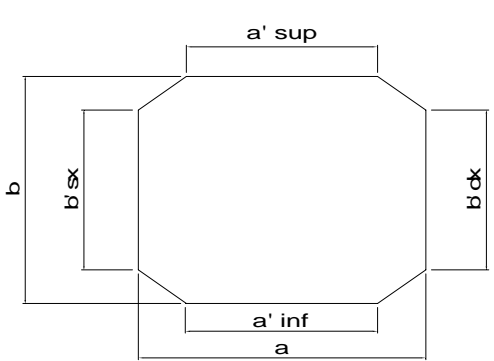
Presenza di deformazioni:	Sì
Stato degrado:	Avanzato

CLASSIFICAZIONE SECONDO RESISTENZA		
		Categoria
Smussi:	$z < 1/5$	II
Lesioni:	Limitate	
Nodi singoli:	$d/(a \text{ o } b) < 1/5; d < 50 \text{ mm}$	
Gruppi di nodi:	$\Sigma d/(a \text{ o } b) < 2/5$	
Inclinazione fibre: (risp. asse longitud.)	<10% (1/10)	
Fessure radiali :	Assenti

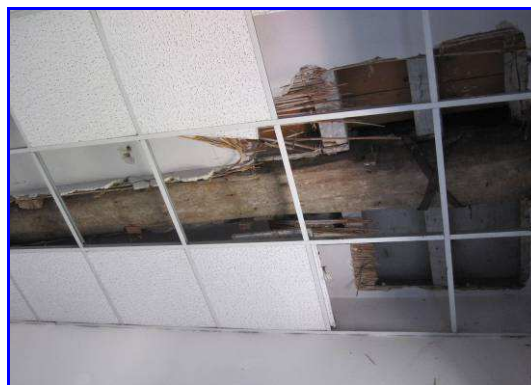
Presenza di deformazioni:	No
Stato degrado:	Presente

CLASSIFICAZIONE SECONDO RESISTENZA		
		Categoria
Smussi:	$z < 1/5$	II
Lesioni:	Limitate	
Nodi singoli:	$d/(a \text{ o } b) < 1/5; d < 50 \text{ mm}$	
Gruppi di nodi:	$\Sigma d/(a \text{ o } b) < 2/5$	
Inclinazione fibre: (risp. asse longitud.)	<10% (1/10)	
Fessure radiali :	Non passanti

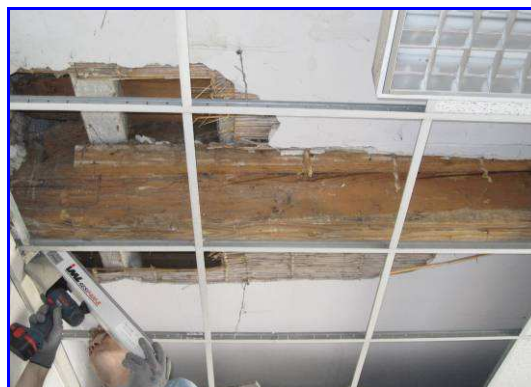
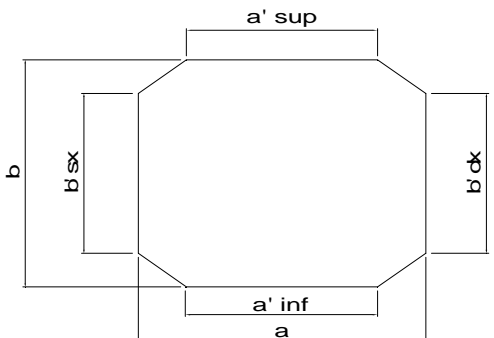
Spessore medio anelli [mm]	5
Presenza di deformazioni:	No
Stato degrado:	Nulla

CLASSIFICAZIONE SECONDO RESISTENZA		Categoria
Smussi:	$z < 1/5$	II
Lesioni:	Assenti	
Nodi singoli:	$d/(a \text{ o } b) < 1/5$; $d < 50 \text{ mm}$	
Gruppi di nodi:	$\Sigma d/(a \text{ o } b) < 2/5$	
Inclinazione fibre: (risp. asse longitud.)	<10% (1/10)	
Fessure radiali :	Non passanti

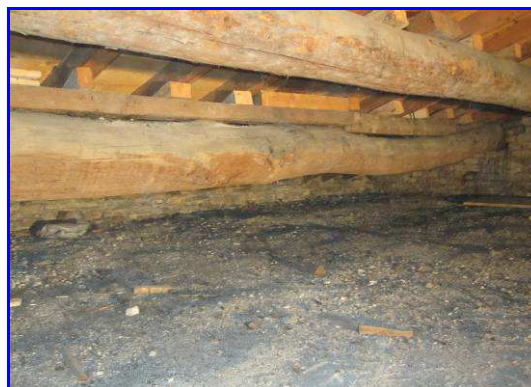
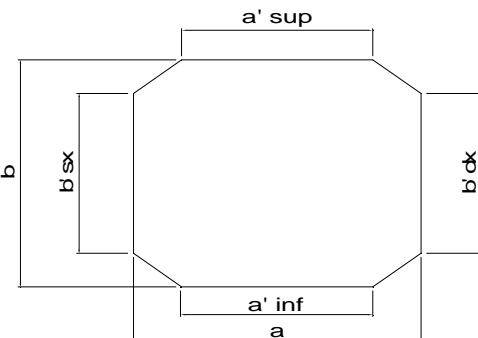
Presenza di deformazioni:	Sì
Stato degrado:	Nulla

CLASSIFICAZIONE SECONDO RESISTENZA		Categoria
Smussi:	$z > 1/3$	III
Lesioni:	Limitate	
Nodi singoli:	$d/(a \text{ o } b) < 1/5$; $d < 50 \text{ mm}$	
Gruppi di nodi:	$\Sigma d/(a \text{ o } b) < 2/5$	
Inclinazione fibre: (risp. asse longitud.)	<10% (1/10)	
Fessure radiali :	Non passanti

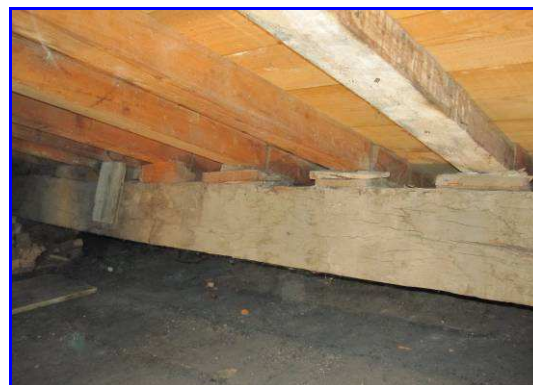
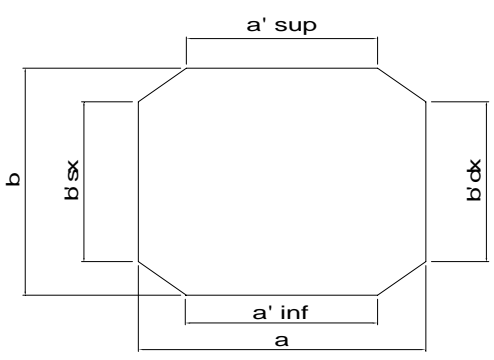
Presenza di deformazioni:	No
Stato degrado:	Presente

CLASSIFICAZIONE SECONDO RESISTENZA		Categoria
Smussi:	$z < 1/8$	II
Lesioni:	Limitate	
Nodi singoli:	$d/(a \text{ o } b) < 1/5; d < 50 \text{ mm}$	
Gruppi di nodi:	$\Sigma d/(a \text{ o } b) < 2/5$	
Inclinazione fibre: (risp. asse longitud.)	<10% (1/10)	
Fessure radiali :	Non passanti

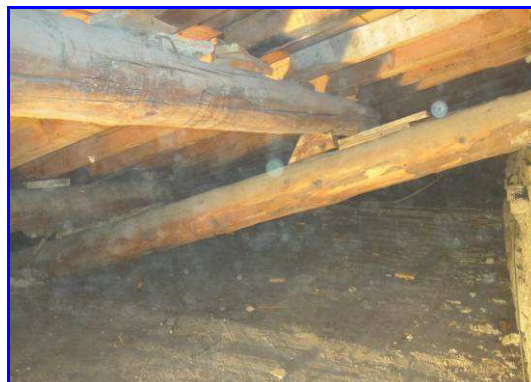
Spessore medio anelli [mm]	1
Presenza di deformazioni:	No
Stato degrado:	Avanzato

CLASSIFICAZIONE SECONDO RESISTENZA		Categoria
Smussi:	$z > 1/3$	III
Lesioni:	Limitate	
Nodi singoli:	$d/(a \text{ o } b) < 1/5; d < 50 \text{ mm}$	
Gruppi di nodi:	$\Sigma d/(a \text{ o } b) < 2/5$	
Inclinazione fibre: (risp. asse longitud.)	<10% (1/10)	
Fessure radiali :	Non passanti

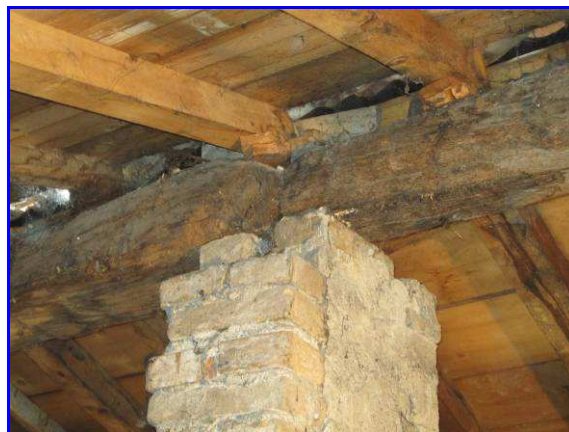
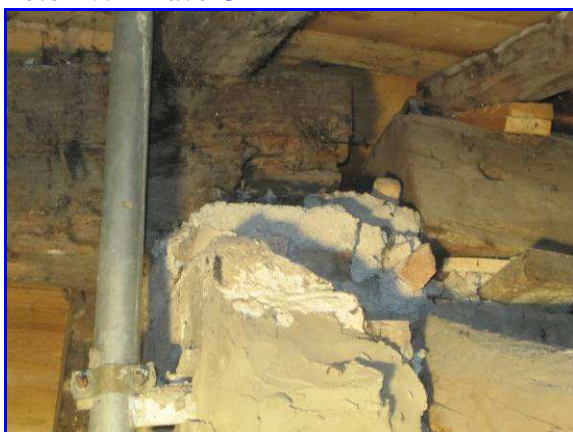
Di seguito presentiamo alcune immagini riportanti alcuni dei difetti più evidenti riscontrati nelle travi della copertura non oggetto di questa indagine; in questa prima pagina ci sono le travi che compongono il colmo della copertura con evidenti deformazioni e segni di degrado soprattutto negli appoggi.

Foto 11: Appoggio nord trave O

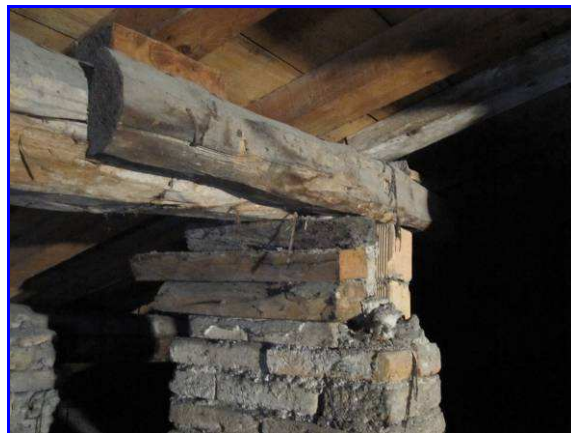
Foto 17: Trave T

Ecco invece altri elementi della copertura con elevato degrado dovuto a percolamento o attacco di insetti (Travi S e Z), con riparazioni o rinforzi sommarî (Trave T), con lesioni o parti mancanti (Trave U) o con collegamenti di realizzazione sommaria (Trave V).

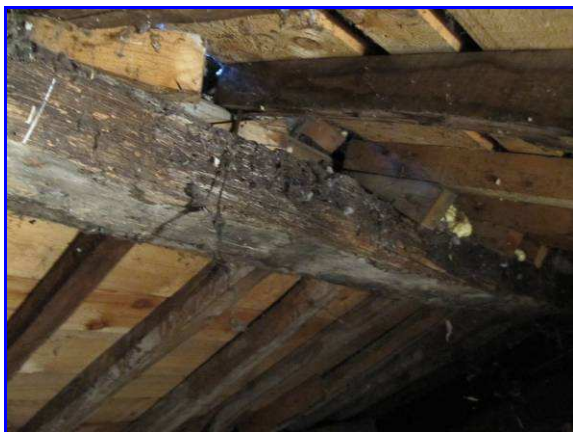
Foto 20: Trave Z

Si noti infine che il solaio di calpestio del sottotetto nella zona nord-ovest (dove ci sono gli elementi A, B e Z) presenta un evidente imbarcamento.
