***ANALISI TERMOGRAFICA DI SOLAI  
FONDAZIONI COLTURI VILLA DEI PINI  
XXXXXXXXXXXX (BS)***

**PROVA N. 3033  
XXXXXXXX ottobre 2006**

La Società *4 EMME Service S.p.A.*, specializzata nell'esecuzione di prove sperimentali, è stata incaricata dalla **XXXXXXXXXX**, di eseguire una indagine termografia dell'intradosso di alcuni solai dell'edificio **XXXXXXXXXX**, allo scopo di verificare eventuali distacchi di intonaco.

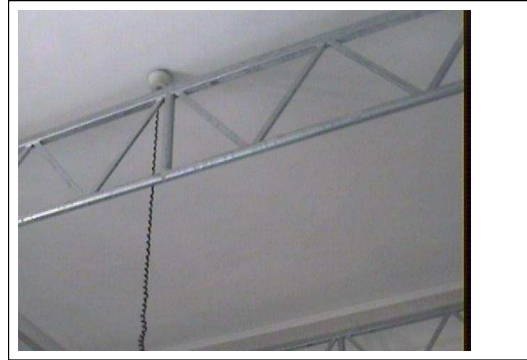
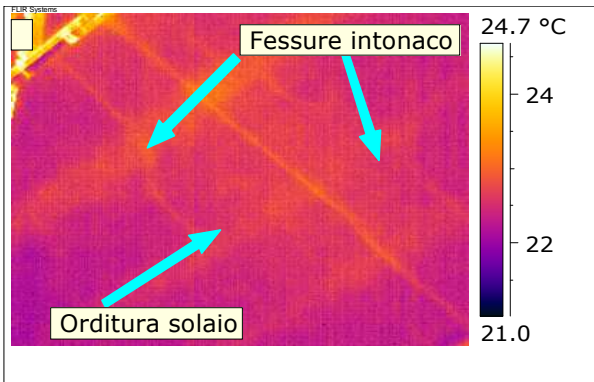
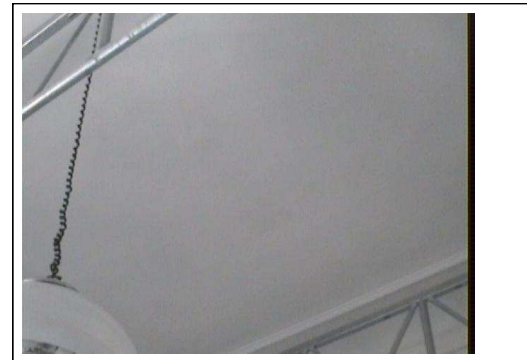
*Solaio stanza n°1*

Sono evidenti delle zone di colorazione più chiara corrispondenti all'orditura del solaio costituita da travetti in legno intervallati da laterizio: l'evidenza della struttura del solaio è possibile solo nel caso di continuità di contatto tra gli strati superficiali e la sottostruttura. Si evidenziano delle fessurazioni nell'intonaco.

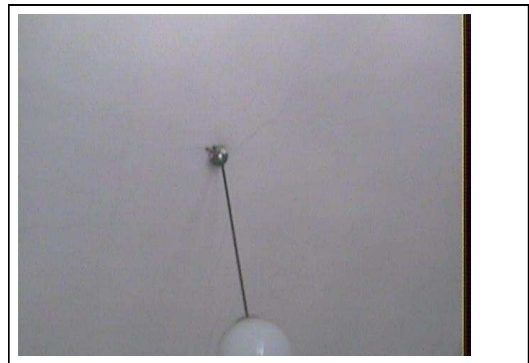
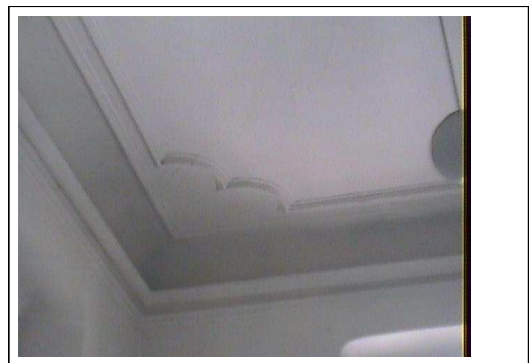
*Solaio stanza n°2*

Sono evidenti delle zone di colorazione alternata chiaro scuro corrispondenti all'orditura del solaio. In alcuni punti in corrispondenza dei decori del soffitto sono evidenti delle zone di maggiore irradiazione in prossimità di fessurazioni ed di ammaloramento superficiale della pittura.

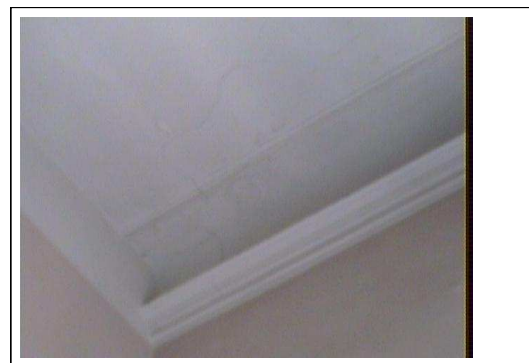
*Solaio stanza n°4*

Sono evidenti le zone di colorazione alternata chiaro scuro corrispondenti all'orditura del solaio. In corrispondenza dei decori del soffitto, nell'angolo opposto alla porta d'ingresso è visibile una zona di maggiore irradiazione in prossimità di fessurazioni con ammaloramento dell'intonaco per probabile infiltrazione dell'acqua.

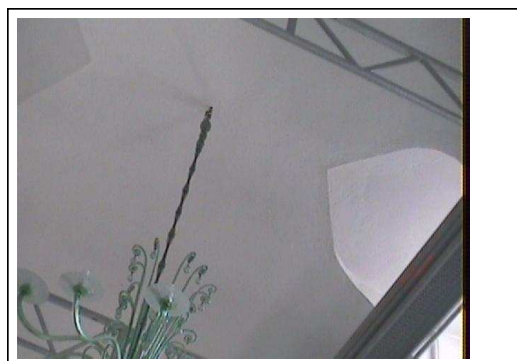
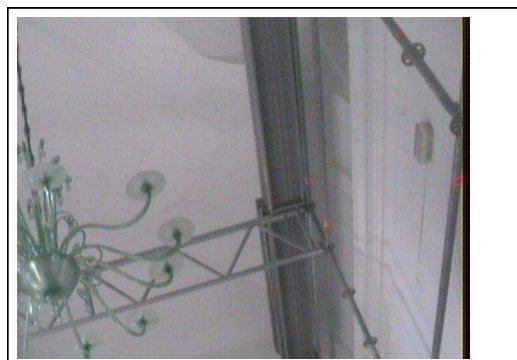
*Solaio stanza n°7*

I solai di questo locale sono a volta e non è distinguibile una configurazione particolare: si è evidenziato un solo punto anomalo in corrispondenza del lampadario ed una macchia di umidità passiva che ha lievemente ammalorato la pittura.

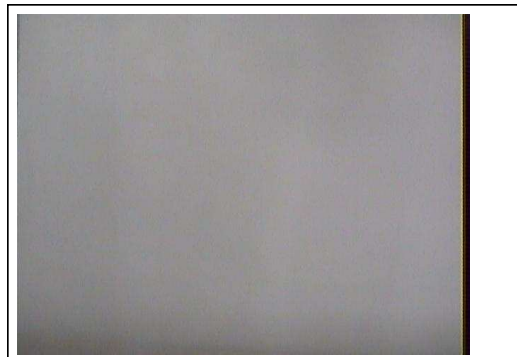
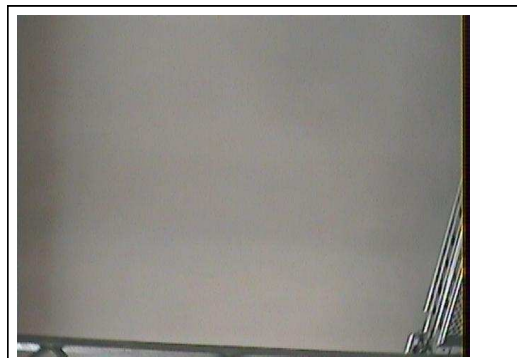
*Solaio stanza n°8*

Sono evidenti le zone di colorazione alternata chiaro scuro corrispondenti all'orditura del solaio. Un travetto risulta deformato.

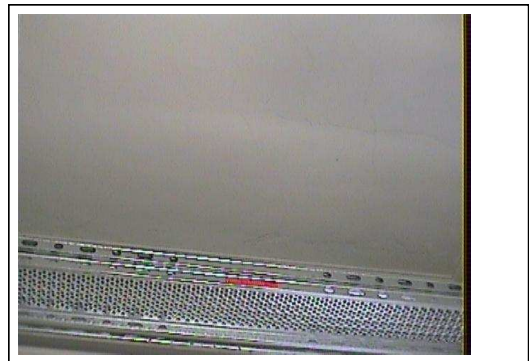
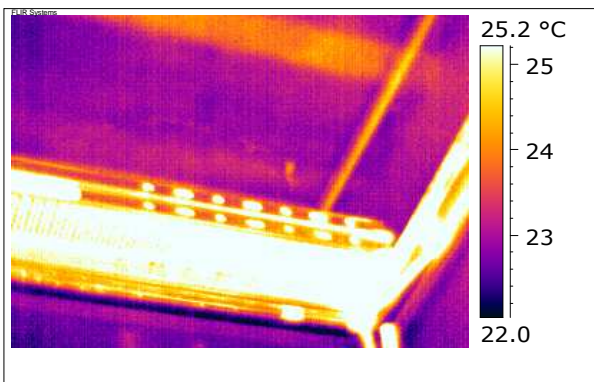
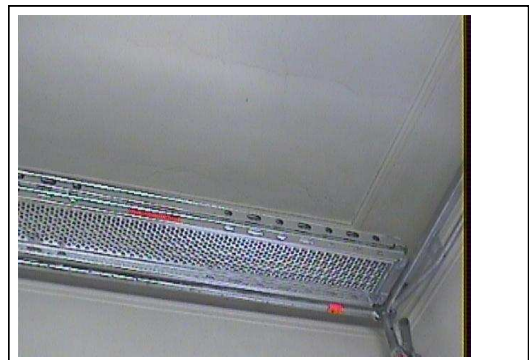
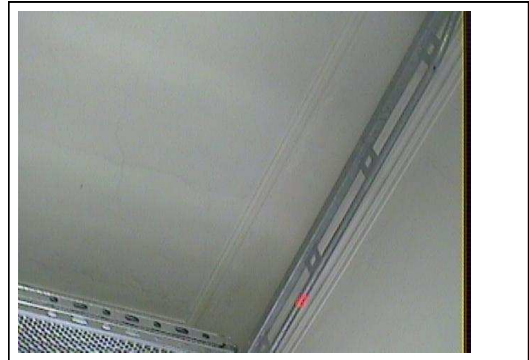
*Solaio stanza n°9*

Sono evidenti le zone di colorazione alternata chiaro scuro corrispondenti all'orditura del solaio. Nell'ultima immagine si riconosce la tessitura muraria della tramezza che separa il locale da quello adiacente.

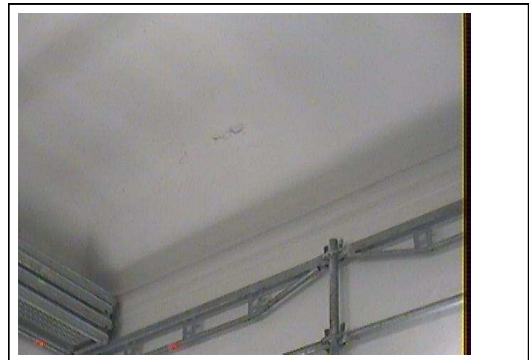
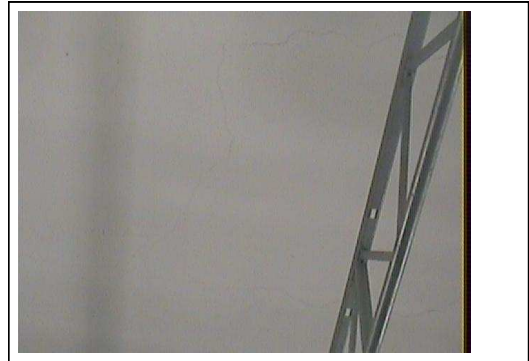
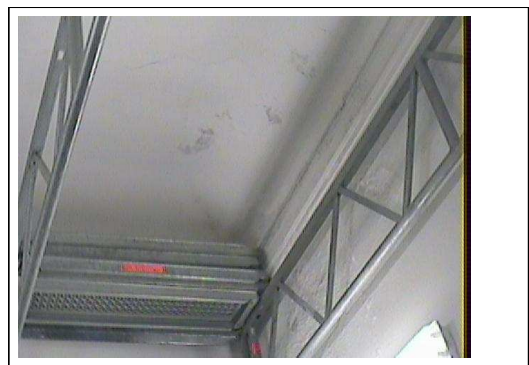
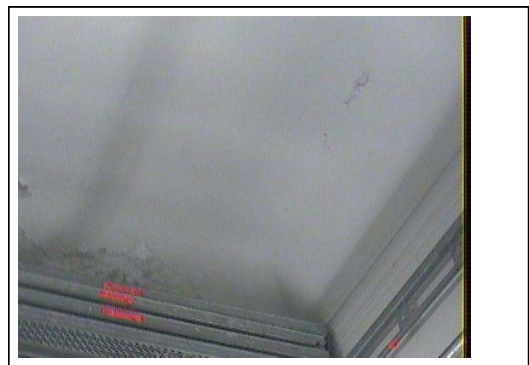
*Solaio stanza n°10*

Sono evidenti le zone di colorazione alternata chiaro scuro corrispondenti all'orditura del solaio. Nelle immagini si rilevano delle fessurazioni dello strato di finitura e localizzate zone di maggiore emissione corrispondenti a deterioramento della pittura.

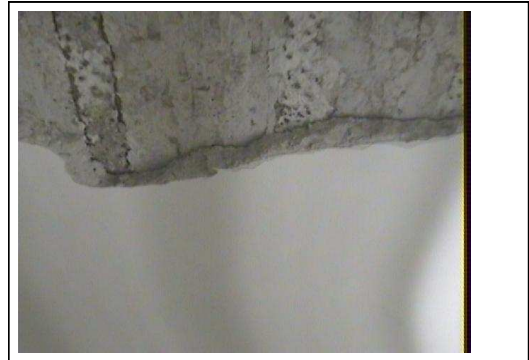
*Solaio stanza n°11 bis*

L'immagine evidenzia la superficie interessata dal distacco: l'intonaco rimasto, non perfettamente a contatto con il sottostrato non presenta l'alternanza di colorazione chiaro scuro indicatrice dell'orditura del solaio come chiaramente visibile nella zona esposta.

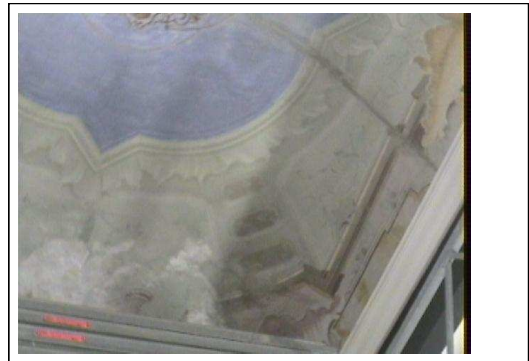
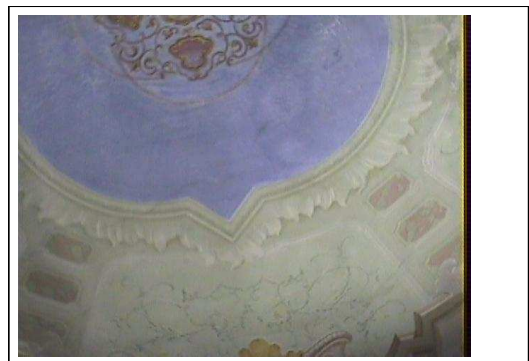
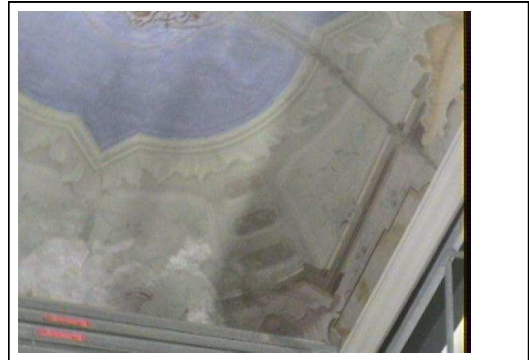
*Solaio stanza n°11*

L'immagini evidenziano l'alternanza di colorazione chiaro scuro relativa all'orditura del solaio: una zona corrispondente all'angolo opposto all'ingresso, sul lato destro, presenta contorni non ben definiti ed una maggiore intensità di radiazione emessa, possibile indicazione di scollamento tra lo strato di finitura ed il sottostrato.

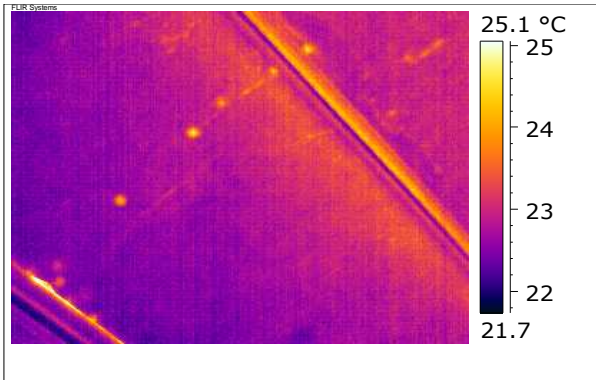
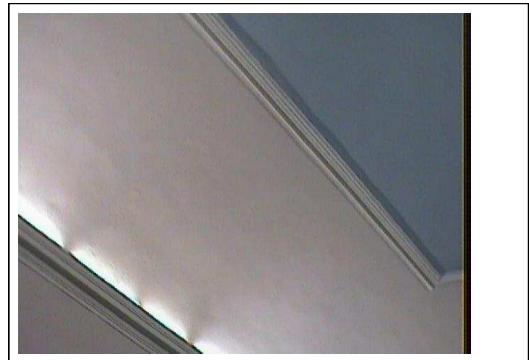
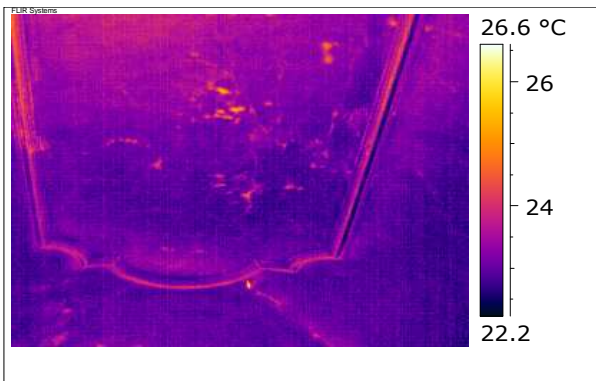
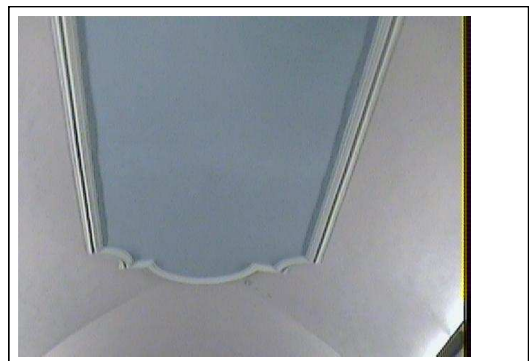
*Solaio stanza n°12*

Il solaio ha la volta a botte e non evidenzia l'orditura. Sono altresì visibili delle zone di ridotta superficie che presentano maggiore radiazione emessa probabili interventi localizzati di recupero. In alcuni punti si rilevano delle fessurazioni dello strato di finitura.

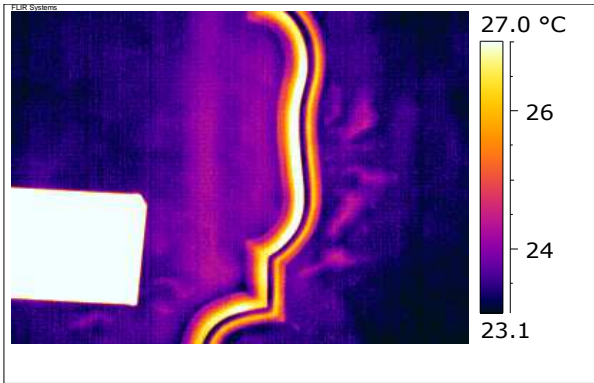
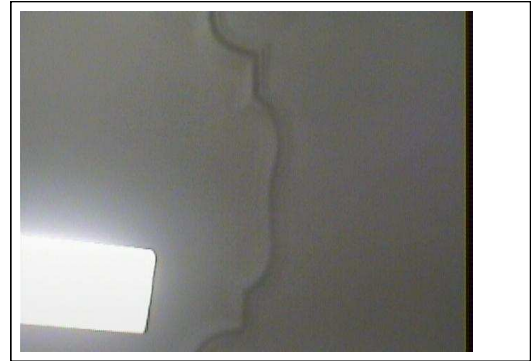
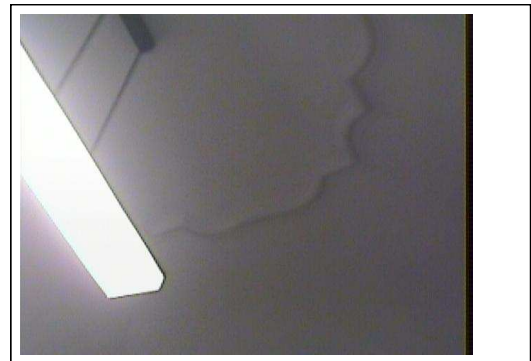
*Solaio stanza n°13*

Il solaio è a volta. Sono visibili delle linee regolari, foto IR 3 e 4, in prossimità della chiave, all'interno del decoro, probabili elementi di irrobustimento (tipo centine) inglobate nella struttura. Non si rilevano scollamenti tra gli strati.

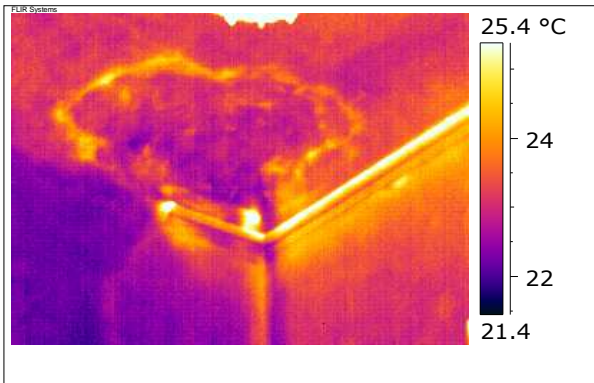
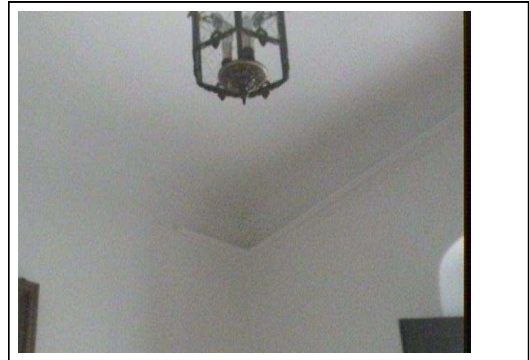
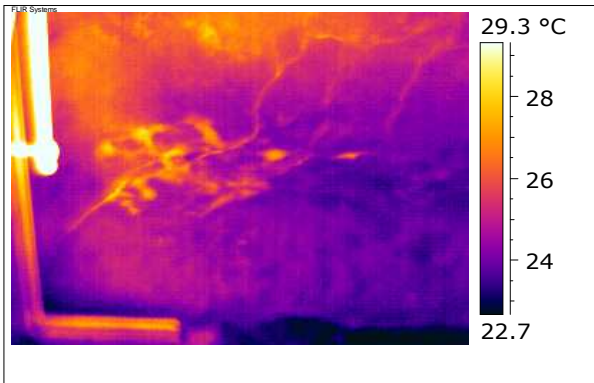
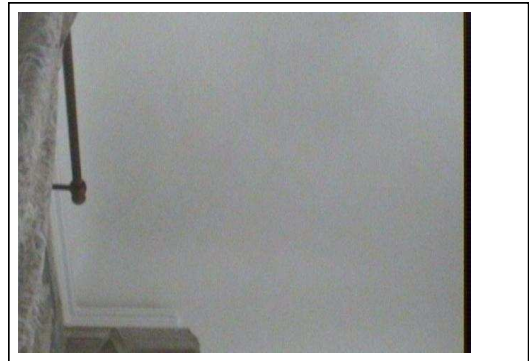
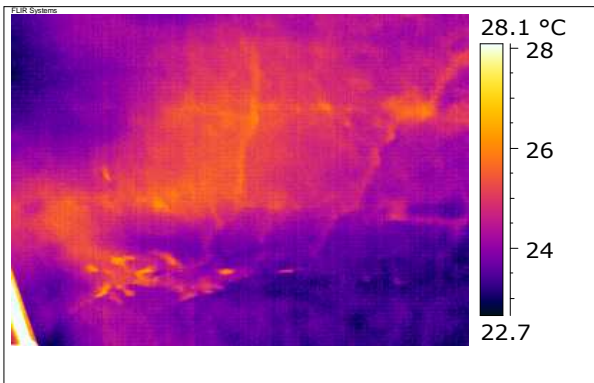
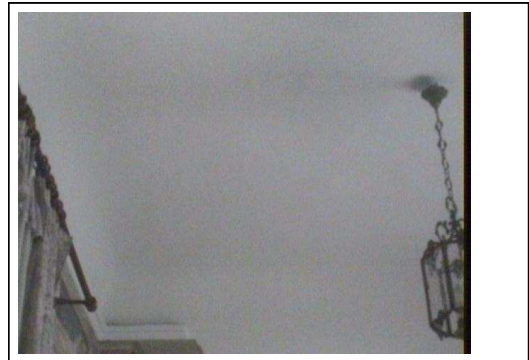
*Solaio stanza n°14*

Non è rilevabile l'orditura del solaio per la presenza di diffuse zone di ammaloramento sub-superficiali.

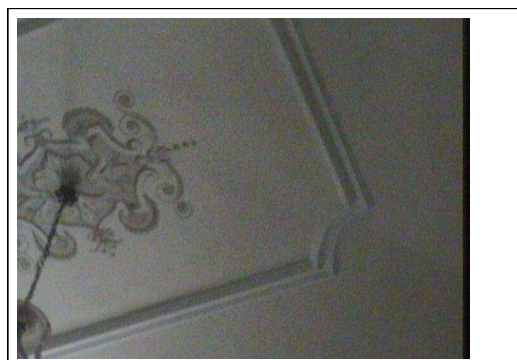
*Solaio stanza n°15*

Il solaio è a volta e non si rilevano anomalie. Si riporta a titolo di curiosità l'evidenza della traccia dell'impianto elettrico.

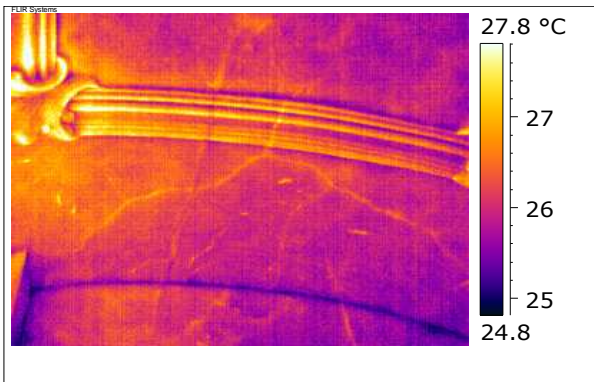
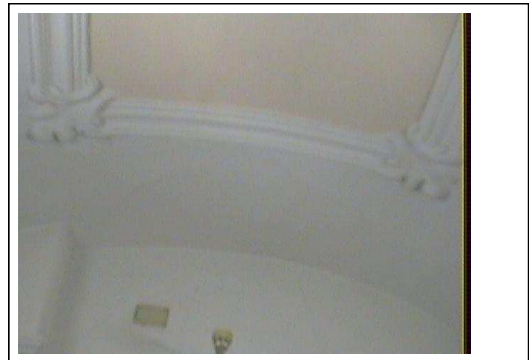
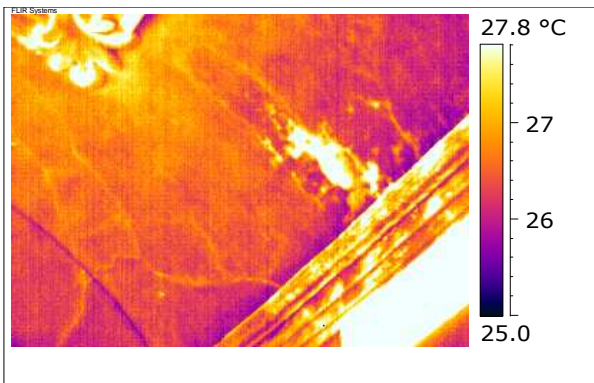
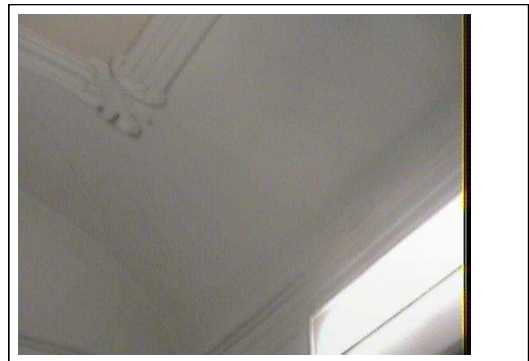
*Solaio stanza n°17*

Il solaio è a volta e non si rilevano anomalie riconducibili a scollamenti. Si rilevano lievi lesioni a ragnatela e zone localizzate di ammaloramento superficiale. A circa un quarto della lunghezza (foto IR 3 e 4) si rilevano delle fasce di colorazione più scura assimilabili a centine metalliche sotto intonaco.

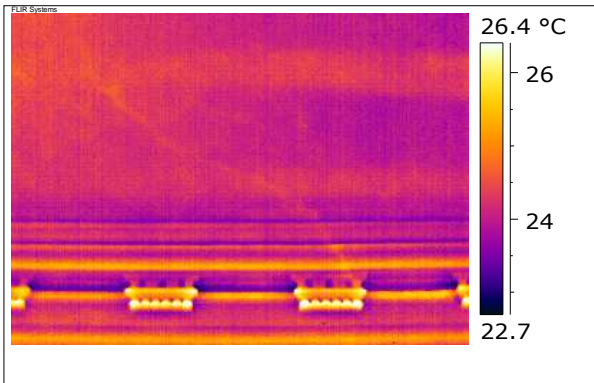
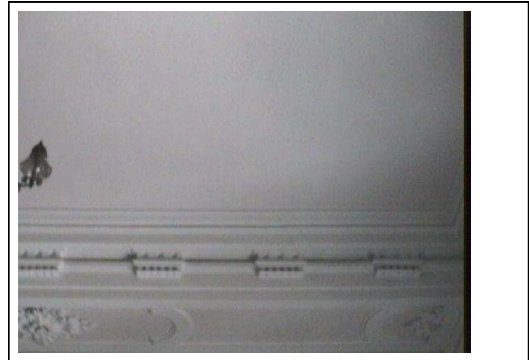
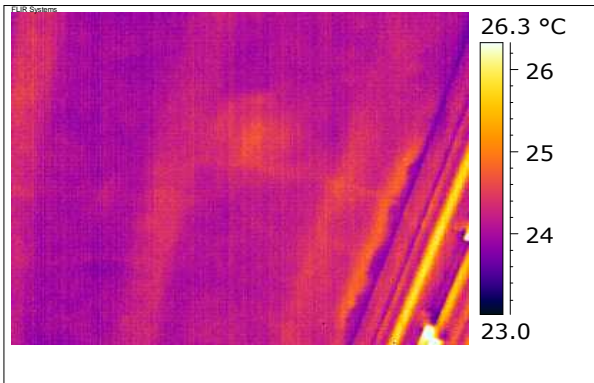
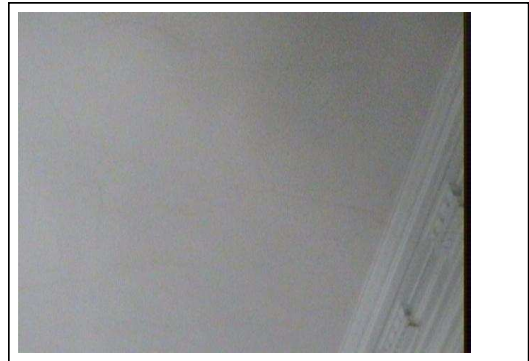
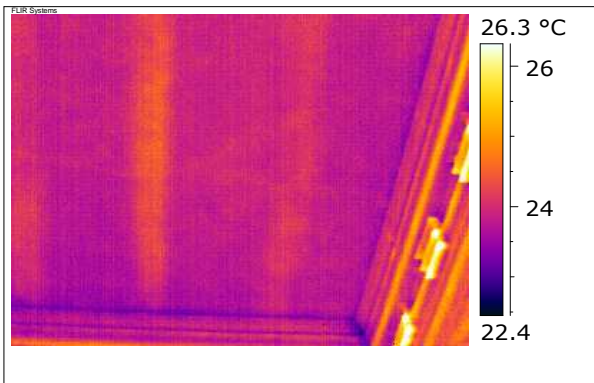
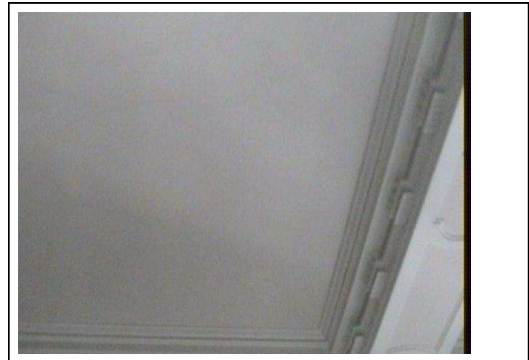
*Solaio stanza n°18*

Si evidenziano le zone di colorazione alternata chiaro scuro riferibili ad una orditura del solaio a travetti in legno intervallati da elementi in laterizio. Non si rilevano scollamenti tra gli strati.
