# *ANALISI TERMOGRAFICA DELL'EDIFICIO XXXXXX*

**PROVA N. 013/LA  
XXXX, agosto 2006**

Committente: **XXXXXXXXXX**

La Società *4 EMME Service S.p.A.*, specializzata nell'esecuzione di prove sperimentali, è stata incaricata dalla **XXXXXXXXXX**, di eseguire una indagine termografia delle facciate dell'edificio sede dell' **XXXXXXXXXXXX** di **XXXXXXXXXX**, allo scopo di verificare eventuali distacchi di intonaco: responsabile dell'incarico è l'ing. **XXXXXX**.

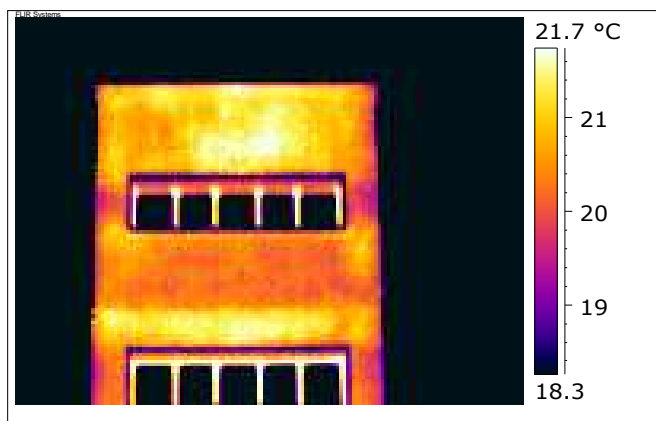
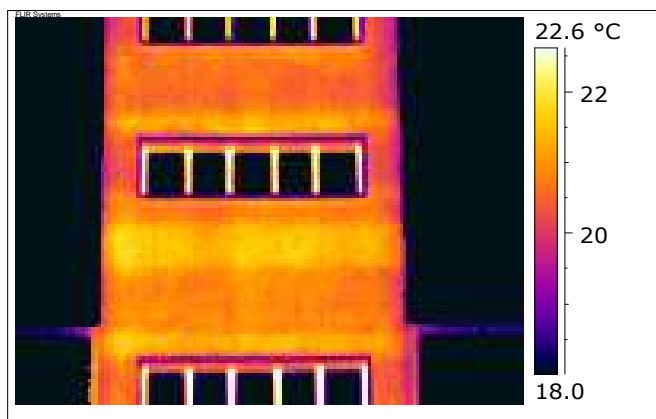
*Facciata prospiciente sul cortile l'ingresso principale – esposizione nord*

L'immagine è stata scattata nel primo pomeriggio del 04/08/2006, è evidente una fascia superiore di colorazione più scura, sulla parte in sommità della facciata, corrispondente al coronamento superiore in calcestruzzo armato del parapetto; si evidenziano inoltre una serie di fessurazioni dell'intonaco, una con andamento orizzontale e diverse con andamento verticale.

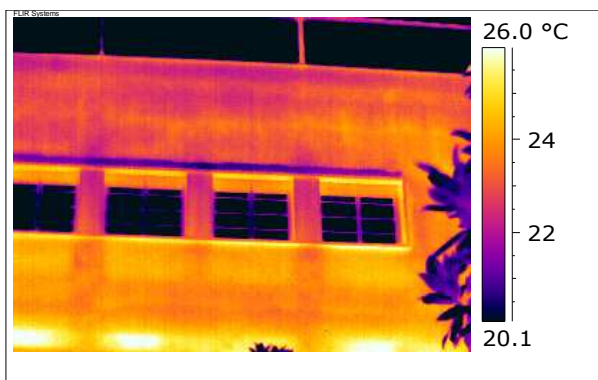
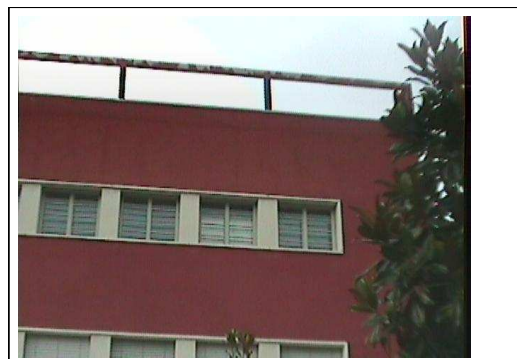
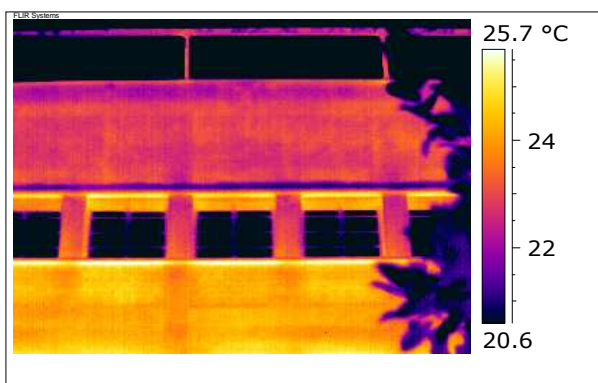
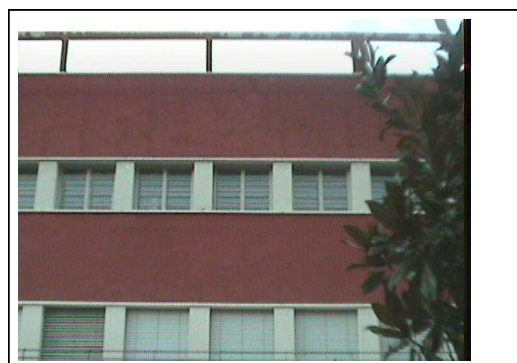
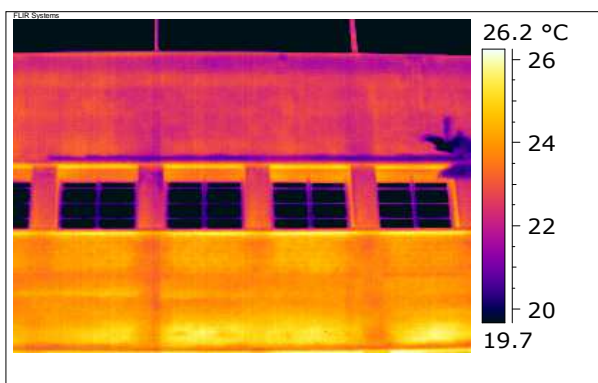
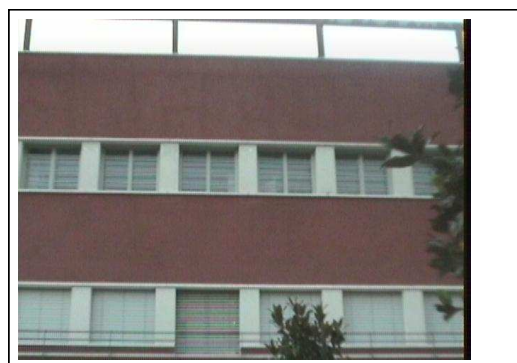
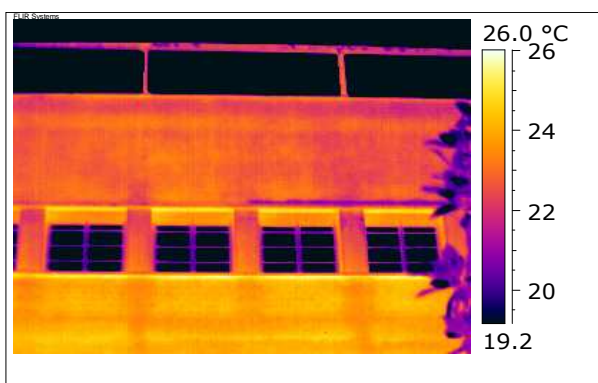
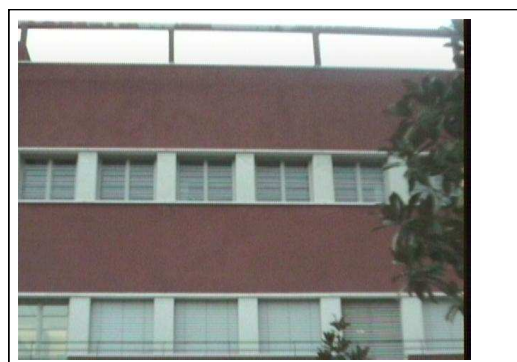
*Facciata prospiciente sul cortile interno – esposizione sud*

La successione seguente di immagini è riferita alla facciata prospiciente sul cortile interno.

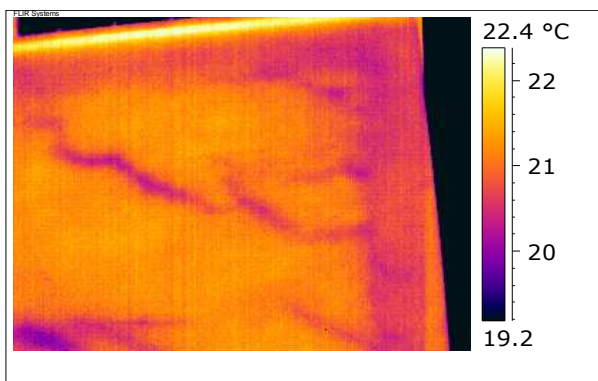
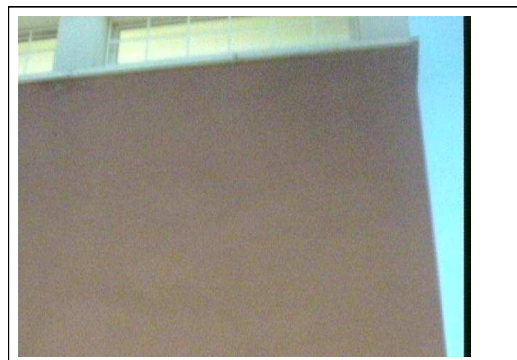
*Facciata prospiciente sul via Druso – esposizione ovest*

Nelle immagini a seguire sono evidenti delle fessurazioni dell'intonaco oltre alla struttura scheletrica sub superficiale.

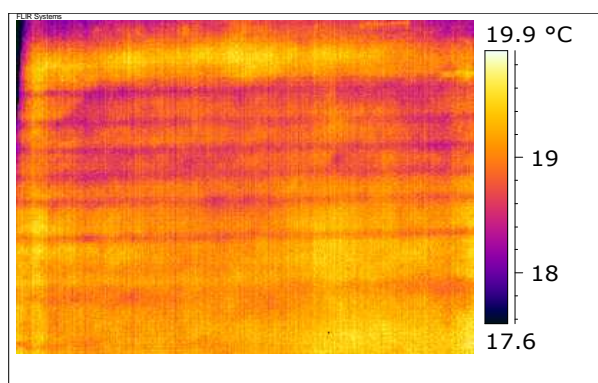
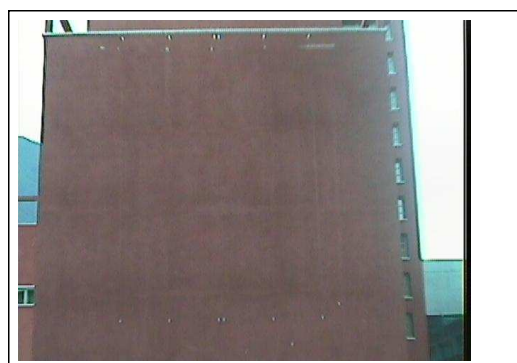
*Facciata prospiciente sul via Druso parte superiore – esposizione nord*

Le immagini successive sono state scattate la mattina del 05/09/2006 prima del sorgere del sole: è evidente la struttura della facciata ed i lavori di risanamento di cui è stata oggetto.

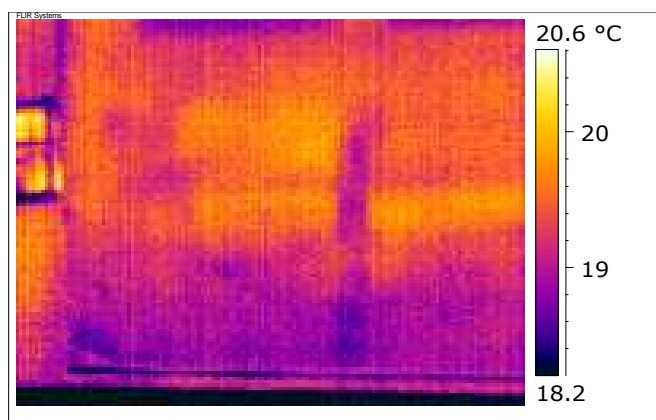
*Facciata prospiciente sul via Druso parte inferiore – esposizione nord*

L'immagine seguente è un particolare ingrandito dell'immagine sopra: nella parte bassa, sulla sinistra sono evidenti delle anomalie.

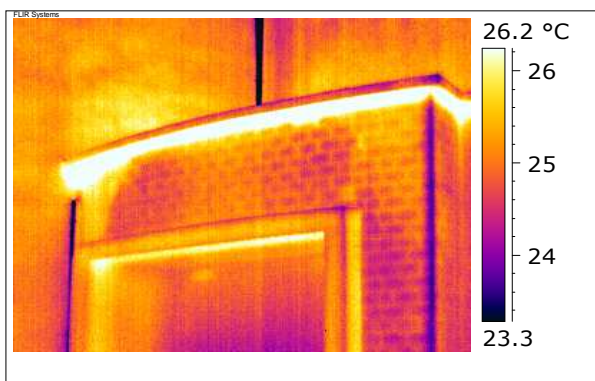
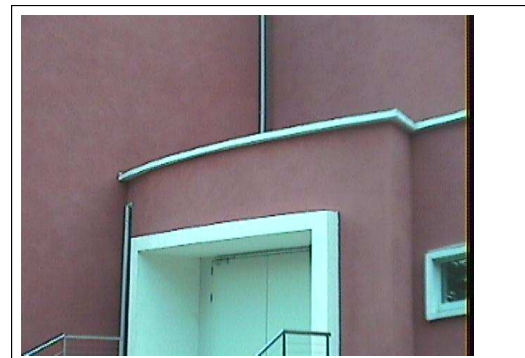
*Ingresso secondario dell'auditorio – esposizione sud*

Le immagini sono state scattate nel tardo pomeriggio del 21/08/2006, è identificabile la tessitura muraria sottostante lo strato di finitura: non si evidenziano anomalie.
