IL CONSOLIDAMENTO STRUTTURALE DELLA CHIESA DI SANTA CATERINA IN LUCCA

Lorenzo Jurina

SOMMARIO

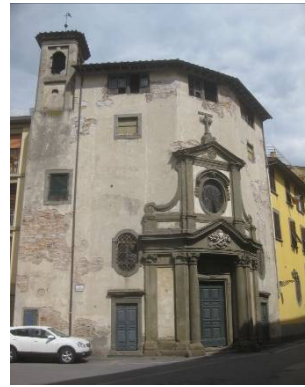
Figura 2. La Chiesa di Santa Caterina a Lucca prima dell'inizio del cantiere

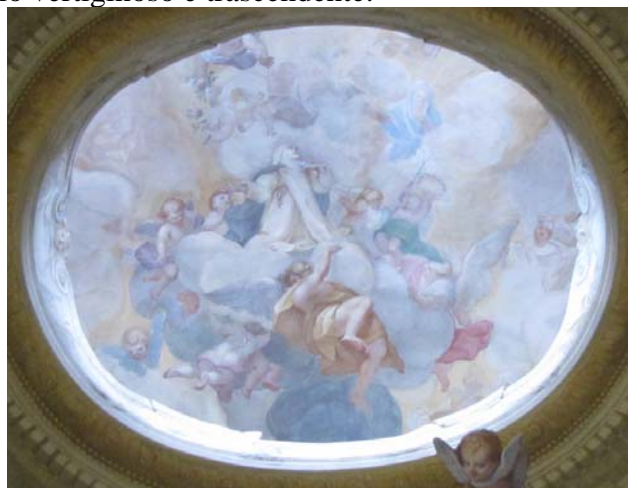
Figura 6. Affresco della *Gloria di Santa Caterina*, fissato su supporto incanniccio, di Lorenzo Castellotti al termine degli interventi di restauro

L'affresco della *Gloria di Santa Caterina*, sull'incanniccio collegato all'orditura di copertura, aveva già subito un distacco e risultava in più parti fessurato. Il canniccio era marcescente a causa delle infiltrazioni di acqua.

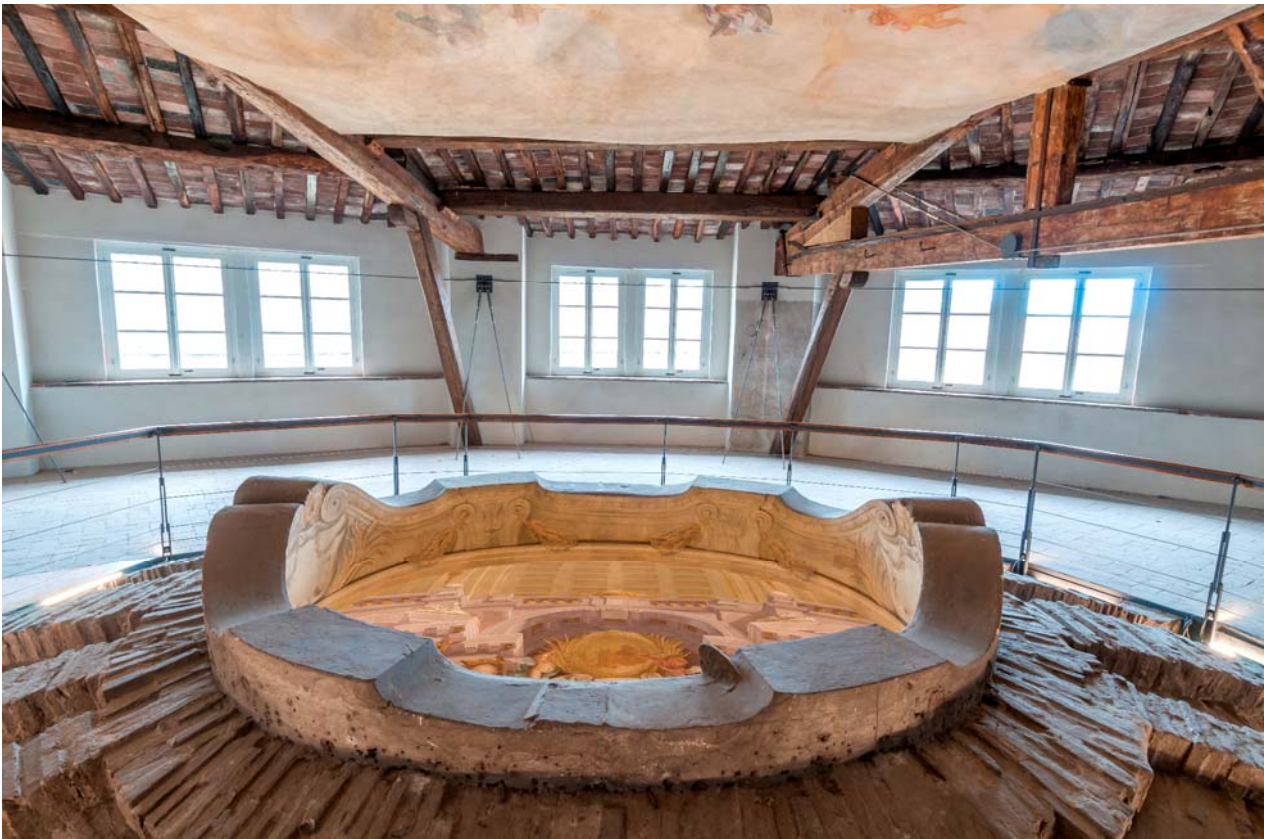
Figura 25. Vista interna al sottotetto: in primo piano l'oculo riaperto, in secondo piano gli interventi di consolidamento.
