LA GESTIONE ED IL CONTROLLO DELLE OPERE D'ARTE STRADALI

Roberto Bruson

4 EMME Service S.p.A.

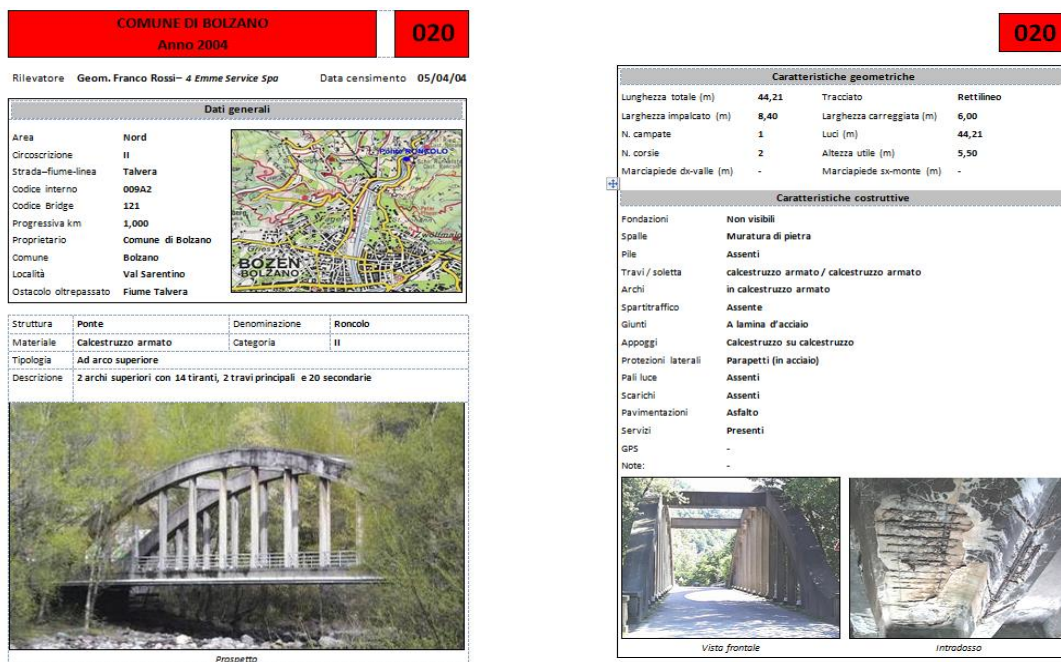
Fig. 1: esempio di singola scheda di censimento riassuntiva: la carta di identità del ponte

La fase di Censimento prevista dal Manuale Ponti ^[1] descrive esattamente come acquisire le informazioni caratteristiche delle opere. Completato il Censimento si possono ricavare facilmente dal sistema informatico tutta una serie di dati d’insieme che permettono una precisa valutazione della consistenza tecnica e qualitativa.

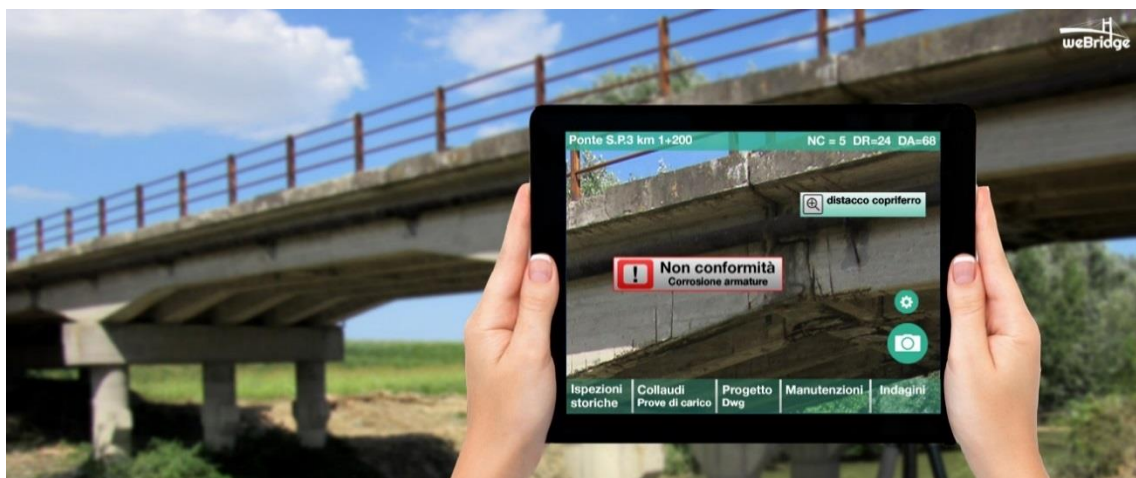
Fig. 13: visualizzazione in realtà aumentata ^[17].
