Analisi critica dei metodi di valutazione numerica dello stato di degrado dei ponti

Settimo Martinello – Direttore Generale della 4 EMME Service Spa

Gennaio 2020

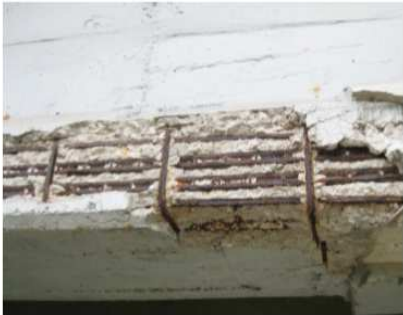
CATALOGO DIFETTI		MANUALE DELLA SORVEGLIANZA
4 - ARMATURA ORDINARIA SCOPERTA/OSSIDATA		
Classe: arm Parti Strutturali: Tutte meno G		
Descrizione: in questo difetto lo “scoprimto” dell’armatura indica la mancanza del cls di ricopertura e quindi spesso compare abbinato ai difetti del cls; l’ossidazione dell’armatura è una diretta conseguenza dello scoprimto essendo inusuale l’uso dell’acciaio inossidabile.		
Cause: la mancanza di ricopertura è causata dal deterioramento del cls (distacco o dilavamento) oppure da errori in fase esecutiva (vespai o mancanza di copriferro) o da cause accidentali (urti di automezzi); l’ossidazione è causata dal contatto con l’aria e facilitata dalla presenza di acqua; è da notare che nel caso di cls porosi in ambienti aggressivi (carbonatazione) è l’ossidazione dell’armatura che rigonfiando genera il distacco del cls e quindi lo scoprimto.		
Correlazioni: è da distinguere da 34-STAFFE SCOPERTE/OSSIDATE che si usa per gli elementi dove le staffe sono univocamente distinguibili dall’armatura principale. Una fase anteriore di degrado è rappresentata dal 56-LESIONI IN CORRISPONDENZA FERRI D’ARMATURA; se l’ossidazione provoca una sensibile riduzione di sezione si usa 94-RIDUZIONE SEZIONE ARMATURA.

Note: è da sottolineare come questo difetto faccia riferimento solo all’armatura lenta, quindi non è da utilizzare per riportare gli “scoprimti” e le ossidazioni delle armature di precompressione. Occorre fare attenzione a non confondere per armature affioranti alcuni distanziatori metallici usati nel passato.		
Tipo:	Estensione: dipende dal rapporto tra la superficie occupata dal difetto e quella descritta in ubicazione.	Voto:
E		30 + 50

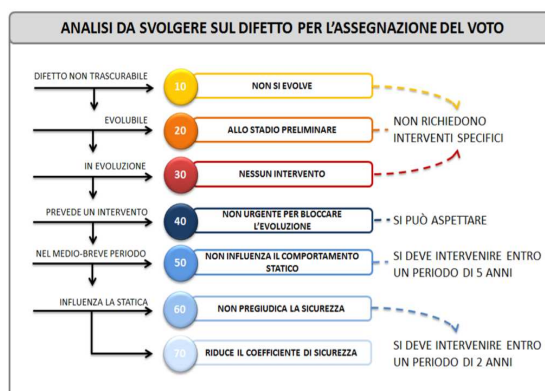
Prendiamo ora in esame la procedura ispettiva descritta nel *Manuale per la Valutazione dello Stato dei Ponti*, edizione CIAS, denominata "metodo MVN" Metodo di Valutazione Numerica.

L'ispezione ha come obiettivo l'individuazione e la misurazione di tutti i tipi di difetti riscontrabili sulle strutture. La raccolta delle informazioni è esaustiva di tutte le possibili condizioni di degrado. Avviene attraverso una procedura ripetibile che permette di costituire il

Il Manuale individua un totale potenziale di 101 difetti. Tutti i difetti sono codificati in apposite schede dove vengono riportati i valori di G, K_1 e K_2 oltre a delle immagini utili per riconoscerli e delle indicazioni sulle origini e sulle modalità di indagine diagnostica per individuarne l'entità.
